### Immeuble bâti visité

115, Rue de Rochopt  
91800 BOUSSY ST ANTOINE

Fonction principale du bâtiment : Habitation (Maisons individuelles)

Date de construction du bien : **1974 - 1977**

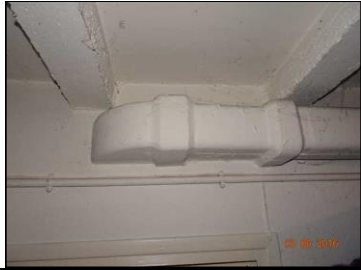
Rdc-Salle de jeux		
Type de composant Matériau observé	Fibres ciment Conduits de fluide : Ventilation haute (Fibres-ciment)	Photo
Prise d'échantillon	NON

Etat de conservation (2)	EP - Évaluation périodique	
Observation Conclusion	PRESENCE (Matériau ou produit qui par nature contient de l'amiante)

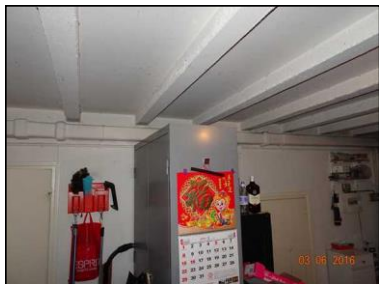
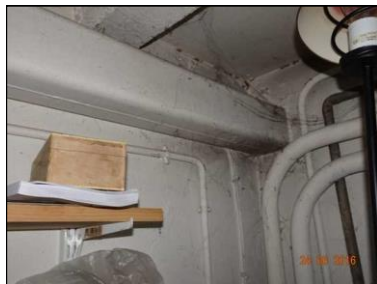
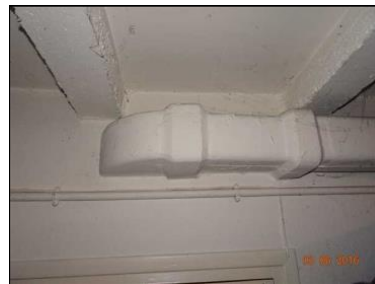
Salle-Jeux Conduit (F-C)

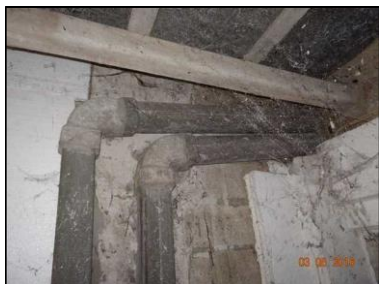
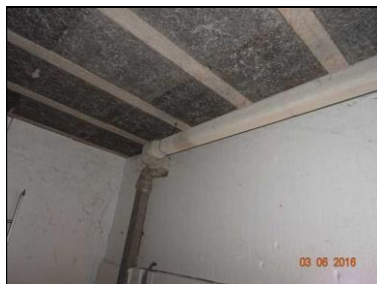
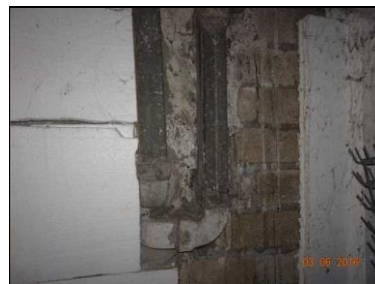
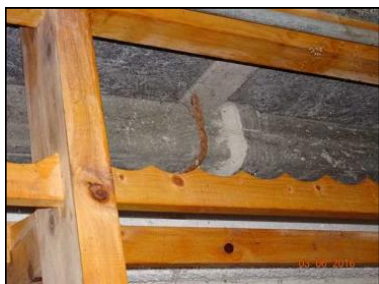
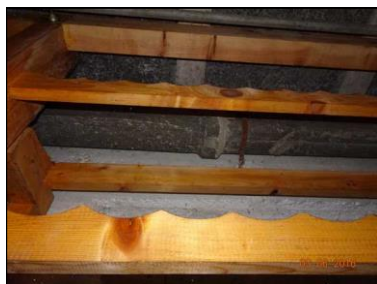
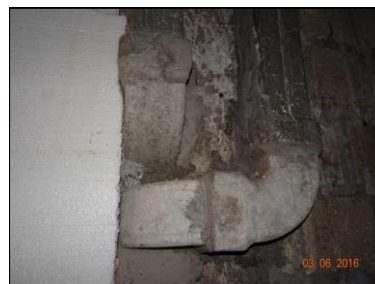
Cave à Vins: Conduits (F-C)

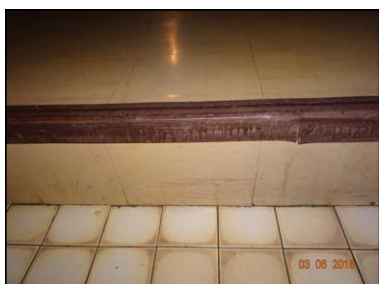
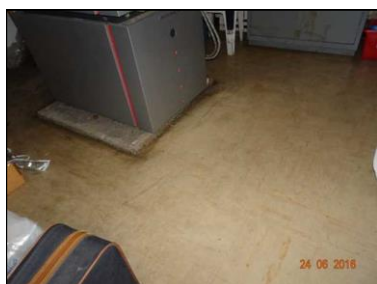
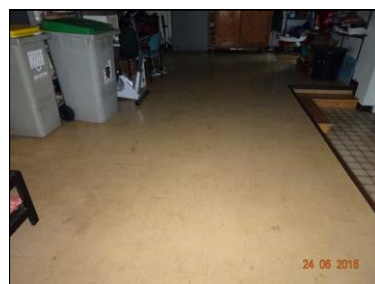
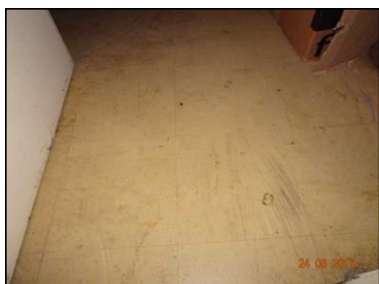
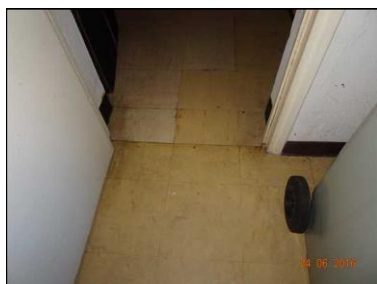
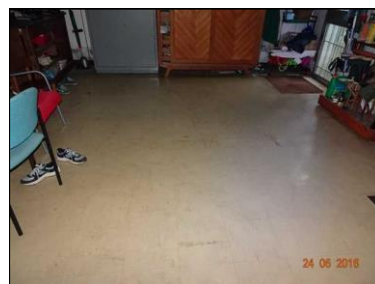
Dalles de sol 30x30 : S-Jeux
