Résumé de l'expertise n° 16/M/8264/HUD

Adresse : **12 Rue de l'Horloge**

Commune : **65200 BAGNÈRES-DE-BIGORRE**

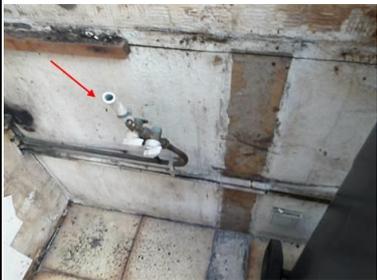
Points de contrôle ⁽³⁾ (selon la norme)	Anomalies observées (A1 ⁽⁴⁾ , A2 ⁽⁵⁾ , DGI ⁽⁶⁾ , 32c ⁽⁷⁾)	Libellé des anomalies et recommandations	Photos
C.7 - 8b Robinet de commande d'appareil	A2	L'extrémité du robinet de commande ou de la tuyauterie en attente n'est pas obturée. (Robinet en attente) Remarques : (Rez de chaussée - Arrière-cuisine) L'extrémité du robinet en attente n'est pas obturée ; Poser ou faire poser un bouchon par un installateur gaz qualifié sur l'extrémité du robinet Risque(s) constaté(s) : Dégagement de gaz et donc un risque d'explosion

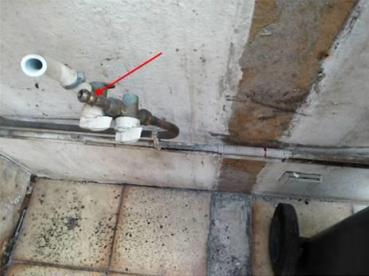
<p>C.7 - 8b Robinet de commande d'appareil</p>	<p>A2</p>	<p>L'extrémité du robinet de commande ou de la tuyauterie en attente n'est pas obturée. (Chauffe-eau e.l.m. leblanc)</p> <p>Remarques : (Rez de chaussée - Arrière-cuisine) L'extrémité du robinet n'est pas obturée ; Poser ou faire poser un bouchon par un installateur gaz qualifié sur l'extrémité du robinet Risque(s) constaté(s) : Dégagement de gaz et donc un risque d'explosion</p>

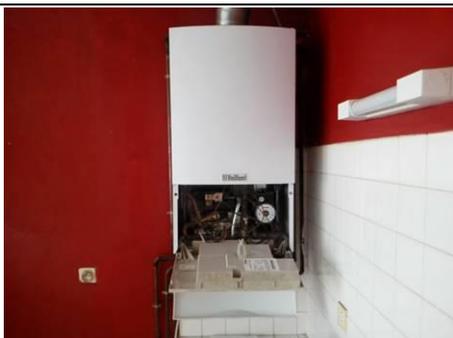
Photo n° Gaz001
Localisation : 2ème étage - Cuisine / Séjour
Chaudière Vaillant (Type : Raccordé)

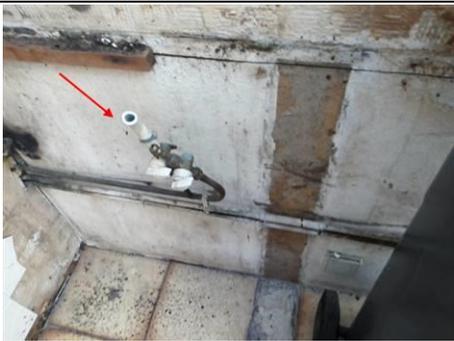
<p>Photo n° Gaz002 8b : l'extrémité du robinet de commande ou de la tuyauterie en attente n'est pas obturée. (Rez de chaussée - Arrière-cuisine) L'extrémité du robinet en attente n'est pas obturée; Poser ou faire poser un bouchon par un installateur gaz qualifié sur l'extrémité du robinet</p>

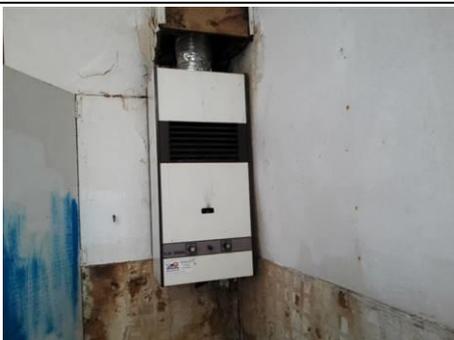
<p>Photo n° Gaz003 Localisation : Rez de chaussée - Arrière-cuisine Chaudière e.l.m. leblanc (Type : Raccordé)</p>

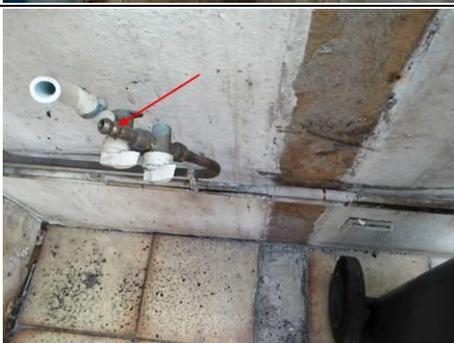
<p>Photo n° Gaz004 8b : L'extrémité du robinet de commande ou de la tuyauterie en attente n'est pas obturée. (Rez de chaussée - Arrière-cuisine) L'extrémité du robinet n'est pas obturée; Poser ou faire poser un bouchon par un installateur gaz qualifié sur l'extrémité du robinet</p>

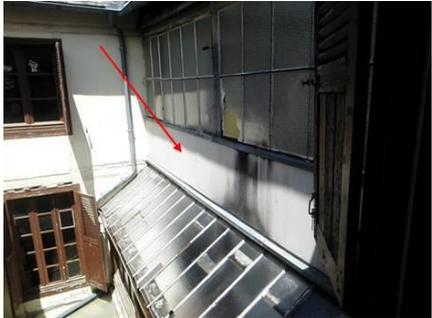
Localisation	Identifiant + Description	Conclusion (justification)	Etat de conservation** et préconisations*	Photo
2ème étage - Couloir 2	<p>Identifiant: M001 Description: Plaques Amiante ciment en bardage extérieur Composant de la construction: 2. Parois verticales extérieures - Bardages Partie à sonder: Plaques Liste selon annexe.13-9 du CSP: B Localisation sur croquis: 001 Sondage: Sonore</p>	Présence d'amiante (sur jugement de l'opérateur)	<p>Matériau dégradé (étendue ponctuelle)</p> <p>Résultat EP**</p> <p>Préconisation : Il est recommandé de réaliser une évaluation périodique.</p> <p>Recommandation : Voir les Mesures d'ordre général – Obligations réglementaires</p>

<p>Photo n° A001 Localisation : 2ème étage - Couloir 2 Ouvrage : 2. Parois verticales extérieures - Bardages Partie d'ouvrage : Plaques Description : Plaques Amiante ciment en bardage extérieur Localisation sur croquis : 001</p>
--	---

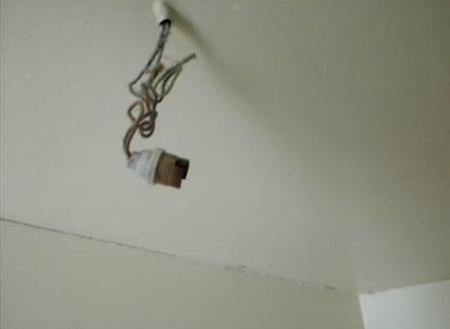
<p>Photo Ele001 Libellé de l'anomalie : B4.3 h Des conducteurs ou des appareillages présentent des traces d'échauffement. Commentaire : Présence de conducteurs présentant des traces d'échauffement; Faire intervenir un électricien qualifié afin de remplacer les conducteurs présentant des traces d'échauffement</p>

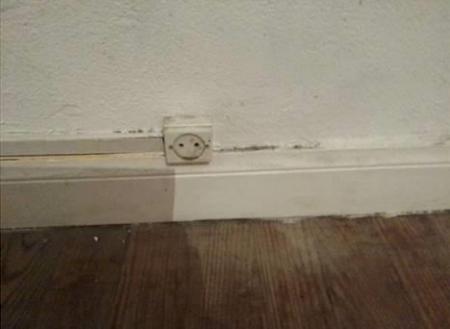
<p>Photo Ele002 Libellé de l'anomalie : B3.3.6 a1 Au moins un socle de prise de courant ne comporte pas de broche de terre. Commentaire : Présence de circuits électriques non équipés de conducteurs de protection; Faire intervenir un électricien qualifié afin d'installer des conducteurs de protection sur les circuits qui n'en sont pas équipés</p>

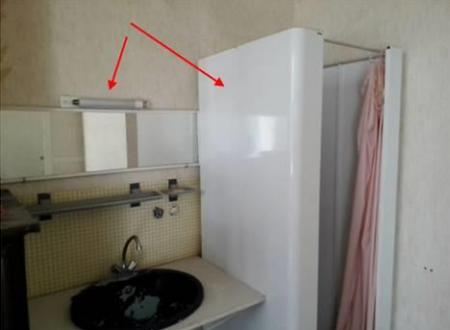
<p>Photo Ele003 Libellé de l'anomalie : B6.3.1 a Local contenant une baignoire ou une douche : l'installation électrique ne répond pas aux prescriptions particulières appliquées à ce local (adéquation entre l'emplacement où est installé le matériel électrique et les caractéristiques de ce dernier - respect des règles de protection contre les chocs électriques liées aux zones). Commentaire : Installation électrique ne répondant pas aux prescriptions particulières appliquées aux locaux contenant une baignoire ou une douche; Faire intervenir un électricien qualifié afin de modifier l'installation pour la rendre adaptée aux locaux contenant une douche ou une baignoire</p>

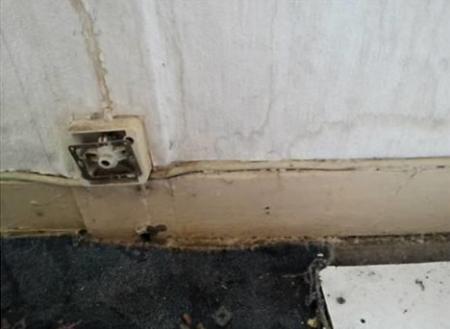
<p>Photo Ele004 Libellé de l'anomalie : B7.3 a L'Enveloppe d'au moins un matériel est manquante ou détériorée. Commentaire : Présence de matériel électrique en place dont l'enveloppe présente des détériorations; Faire intervenir un électricien qualifié afin de remplacer les matériels présentant des détériorations</p>

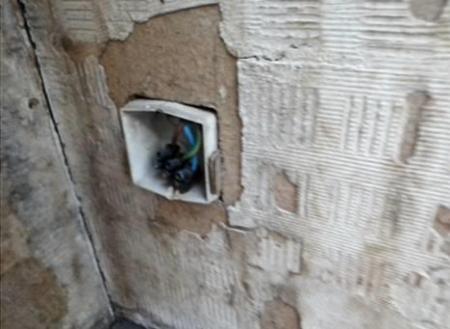
<p>Photo Ele005 Libellé de l'anomalie : B7.3 d L'installation électrique comporte au moins une connexion avec une partie active nue sous tension accessible. Commentaire : Présence de connexion de matériel électrique présentant des parties actives nues sous tension; Faire intervenir un électricien qualifié afin de remplacer les matériels présentant des parties actives nues sous tension</p>

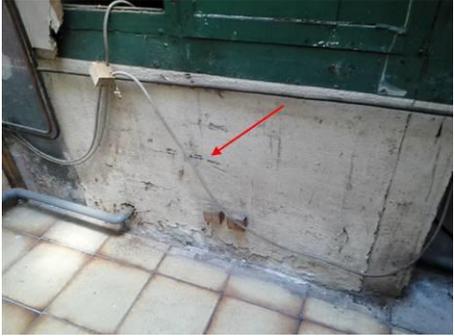
<p>Photo Ele006 Libellé de l'anomalie : B8.3 e Au moins un conducteur isolé n'est pas placé sur toute sa longueur dans un conduit, une goulotte ou une plinthe ou une huisserie, en matière isolante ou métallique, jusqu'à sa pénétration dans le matériel électrique qu'il alimente. Commentaire : Présence de conducteurs électriques non protégés mécaniquement; Faire intervenir un électricien qualifié afin d'installer des protections mécaniques sur les conducteurs non protégés</p>

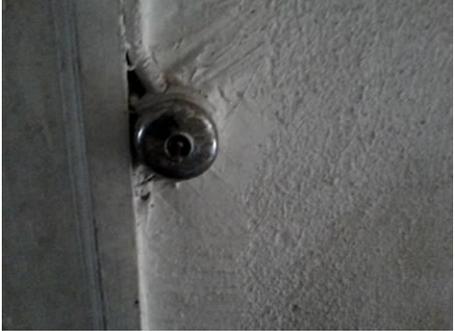
<p>Photo Ele007 Libellé de l'anomalie : B8.3 a L'installation comporte au moins un matériel électrique vétuste. Commentaire : Présence de matériel électrique vétuste (douilles, interrupteurs, socles de prise...); Faire intervenir un électricien qualifié afin de remplacer les matériels électriques vétustes</p>
