2 RUE DIDEROT
65300 LANNEMEZAN

A	AMIANTE Page: 4	Dans le cadre de la mission décrit en tête de rapport, il a été repéré des matériaux et produits contenant de l'amiante. Certains matériaux ont été déclarés amiantés sur jugement personnel de l'opérateur.
E	ELECTRICITE Page: 21	L'installation ne comporte aucune anomalie
T	TERMITES Page: 30	Absence d'indice d'infestation par les termites
P	CREP Page: 42	Le constat des risques d'exposition au plomb a révélé la présence de revêtements contenant du plomb
ER	ERNMT Page: 66	Etat des risques naturels et technologiques
D	DPE Page: 69	Coût chauff: 1618 €/an Coût ecs: 642 €/an Coût clim: 0 €/an Coût total*: 2260 €/an *(compris abonnements)

Désignation du bien:

Diagnostic(s) effectué(s) par: COUSTEAU Thomas, le 16 septembre 2015

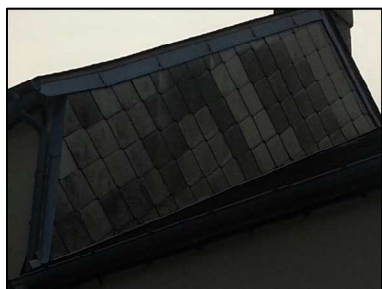
Matériau ou produit	Localisation	Etat de conservation ou de dégradation	Analyse ou éléments de décision de l'opérateur en absence d'analyse	Mesures d'ordre général préconisées
Fibres ciment (bardage en fibre ciment)	-Extérieur-extérieur (Mur)	AC1	Sur jugement personnel de l'opérateur	Action corrective de premier niveau

bardage en fibre ciment

b) Procéder à la mise en œuvre de ces mesures correctives afin d'éviter toute nouvelle dégradation et, dans l'attente, prendre les mesures de protection appropriées afin de limiter le risque de dispersion des fibres d'amiante ;
