Prestation(s) réalisée(s) : Constat amiante avant-vente, Etat relatif à la présence de termites, Exposition au plomb (CREP), Diag. Installations Gaz, Diag. Installations Electricité, Diagnostic de Performance Energétique, Etat des Risques Naturels, Miniers et Technologiques

## Dossier Technique Immobilier

Numéro de dossier : 0937/RAW  
Date du repérage : 28/08/2017

**Maison d'habitation élevée sur un étage + grenier, avec ses dépendances, sur son terrain clos.**

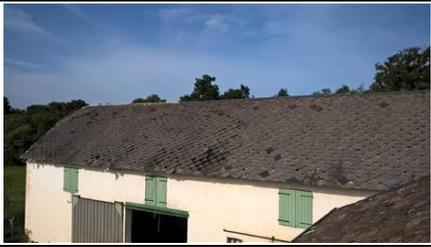
<p>Photo n° A1 Localisation : COUVERTURE GRANGE : FACE EST Ouvrage : Ardoises composites</p>

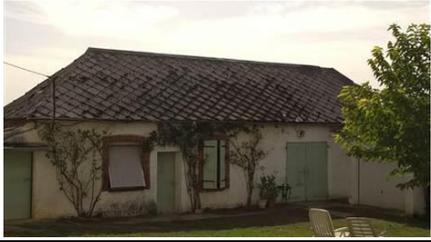
<p>Photo n° a2 Localisation : Couverture Dépendance 1 : face Ouest Ouvrage : Ardoises composites</p>

Localisation	Identifiant + Description	Conclusion (justification)	Etat de conservation** et préconisations*
Dépendance - Couverture : pans Nord, Ouest et Sud	Identifiant: 001 Description: Ardoises composites en fibres-ciment Liste selon annexe.13-9 du CSP: B	Présence d'amiante (sur jugement de l'opérateur)	Matériau non dégradé  <b>Résultat</b> EP**  <b>Préconisation :</b> Il est recommandé de réaliser une évaluation périodique.  <b>Recommandation :</b> Ardoises de couverture et éléments de faitage en fibres-ciment
Hangar - Couverture : pan Est	Identifiant: 002 Description: Ardoises composites en fibres-ciment Liste selon annexe.13-9 du CSP: B	Présence d'amiante (sur jugement de l'opérateur)	Matériau non dégradé  <b>Résultat</b> EP**  <b>Préconisation :</b> Il est recommandé de réaliser une évaluation périodique.

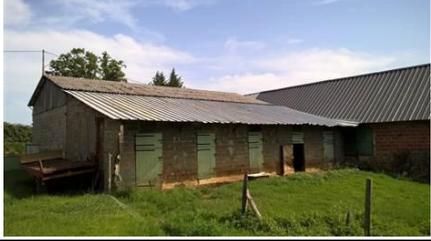
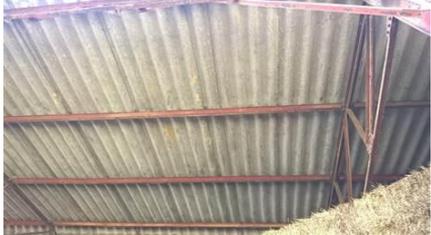
<p>Photo n° a3 Localisation : Hangar à Foin : couverture Ouvrage : Plaques ondulées fibro-ciment</p>

Localisation	Identifiant + Description	Conclusion (justification)	Etat de conservation** et préconisations*
Hangar à foin - Couverture	<u>Identifiant:</u> 003 <u>Description:</u> Plaques ondulées fibro-ciment <u>Liste selon annexe.13-9 du CSP:</u> B	Présence d'amiante (sur jugement de l'opérateur)	Matériau non dégradé  <b>Résultat</b> EP**  <b>Préconisation :</b> Il est recommandé de réaliser une évaluation périodique.

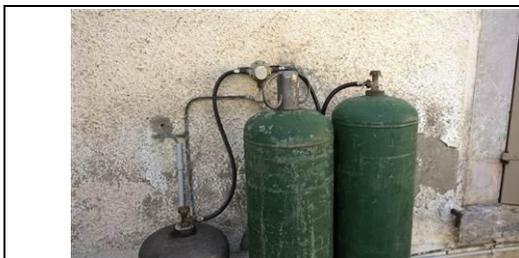
Photo n° g1

Localisation : Mur extérieur Nord côté cuisine

Alimentation Gaz : bouteilles propane, Lyres à remplacer (date d'utilisation arrivée à terme)

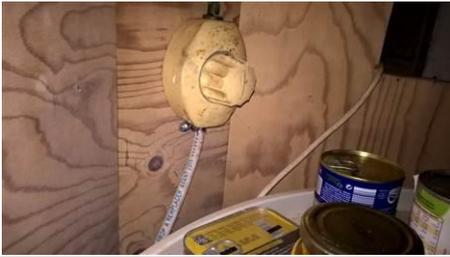
Photo n° g2  
Localisation : Cuisine  
Tube souple alimentant la cuisinière : date d'utilisation périmée, à remplacer par modèle autorisé d'emploi.

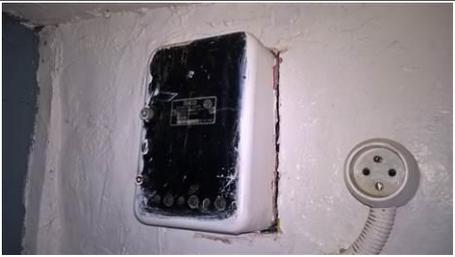
<p>Photo e1                  Localisation : Maison - local chaudière                  Libellé de l'anomalie : Matériel vétuste : disjoncteur</p>

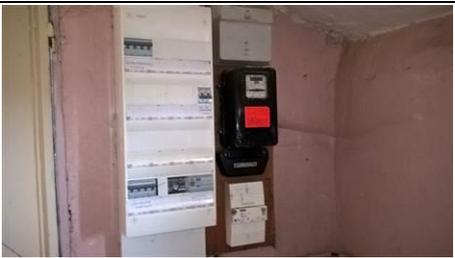
<p>Photo e2                  Localisation : Dépendance 1                  Libellé de l'anomalie : AGCP (appareil général de commande et de protection) : situé en dehors des parties privatives d'habitation.</p>

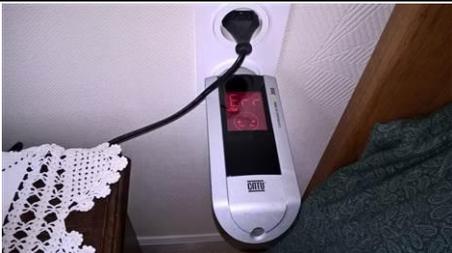
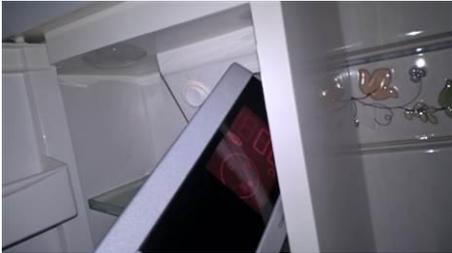
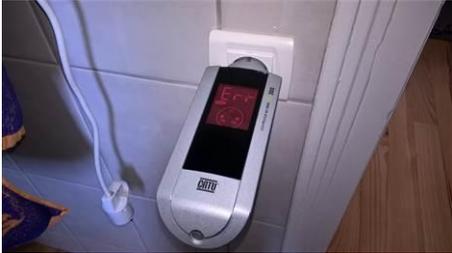
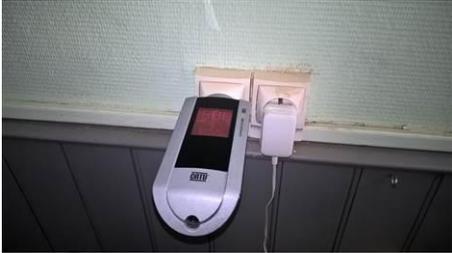
<p>Photo e3 Localisation : Etage Libellé de l'anomalie : Exemple de socle de prise de courant avec une broche de Terre non raccordée à la Terre</p>

<p>Photo e3 Localisation : rdc Libellé de l'anomalie : Exemple de socle de prise de courant avec une broche de Terre non raccordée à la Terre</p>

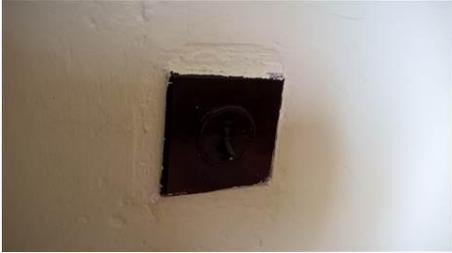
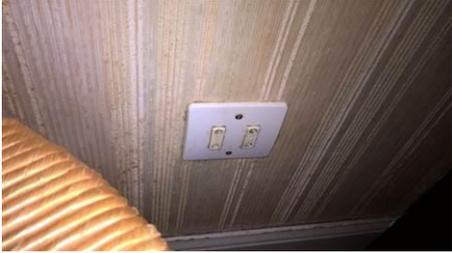
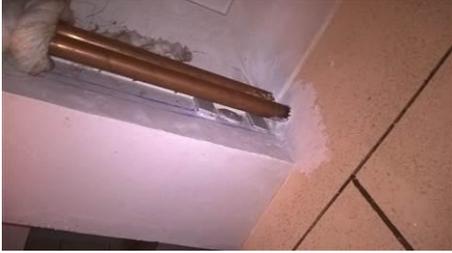
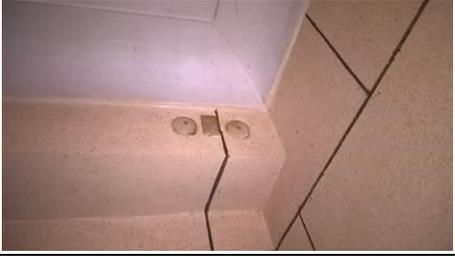
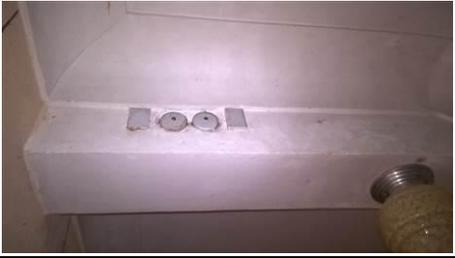
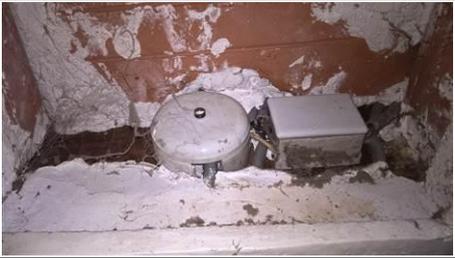
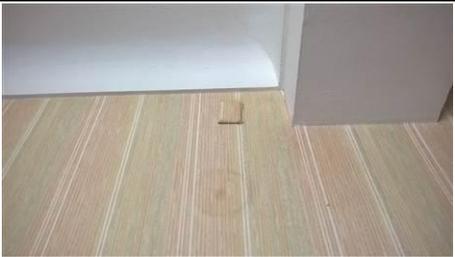
<p>Photo e4 Localisation : Général Libellé de l'anomalie : Exemples de matériels vétustes (socles, interrupteurs, type de fusible, ...)</p>

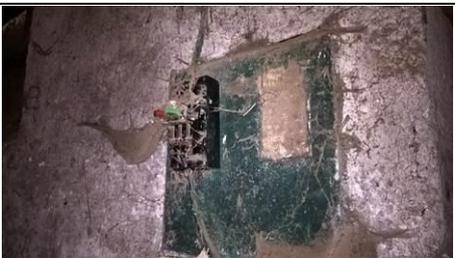
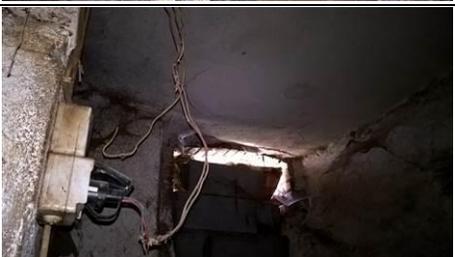
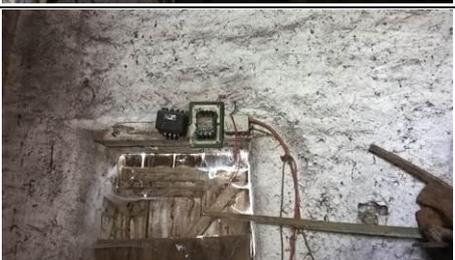
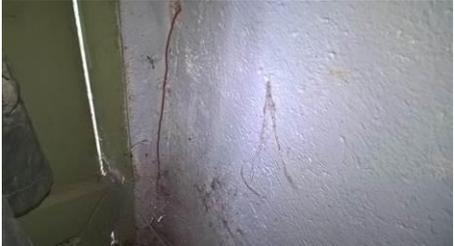
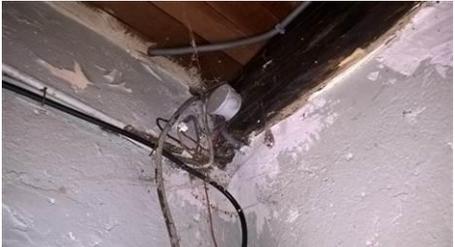
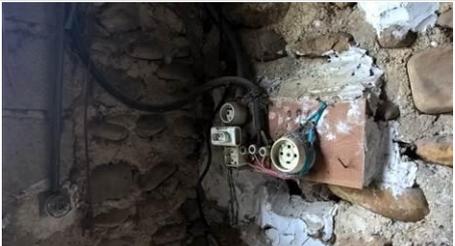
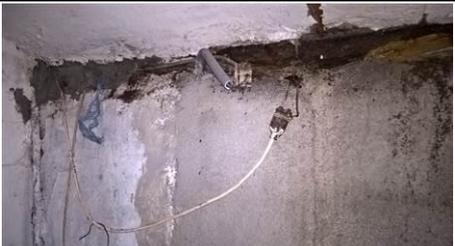
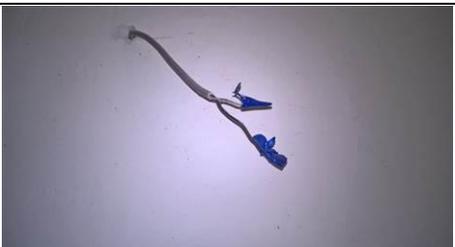
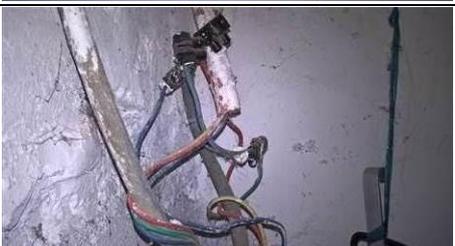
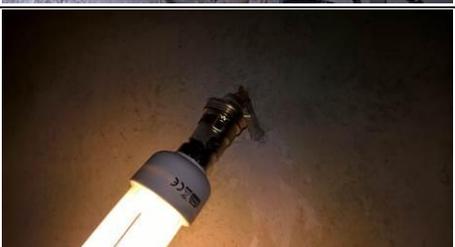
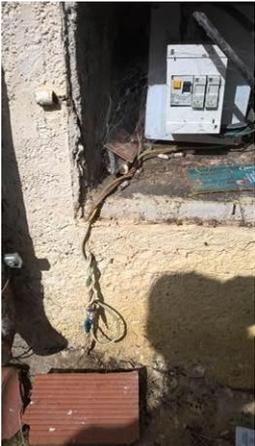
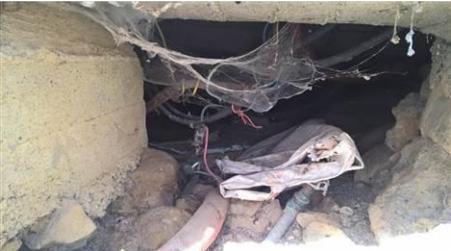
<p>Photo e5 Localisation : Général Libellé de l'anomalie : Exemples de conducteurs de courant non protégés</p>

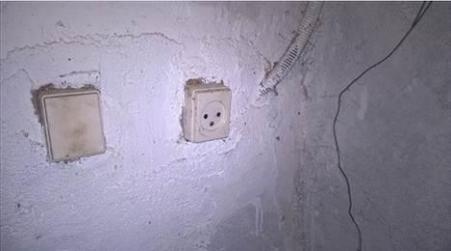
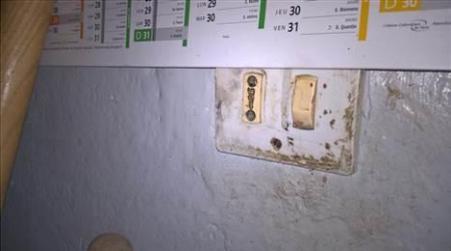
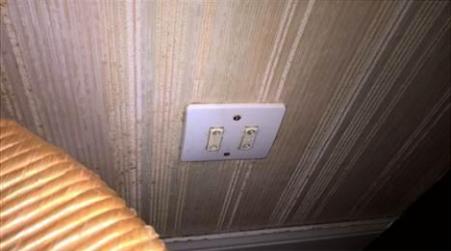
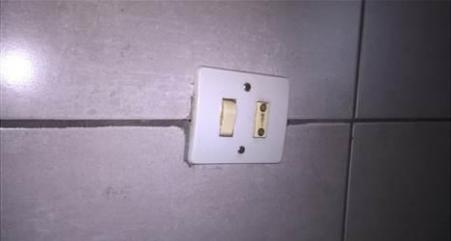
<p>Photo e6 Localisation : Général Libellé de l'anomalie : Exemples de socles de prise de courant sans broche de Terre</p>

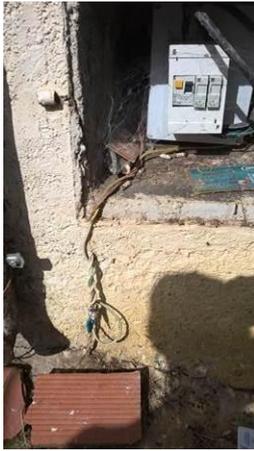
Photo e7  
Localisation : Mur Est  
Libellé de l'anomalie : Mise à la Terre d'une partie de l'installation : mise en œuvre non conforme
