**Propriétaire et adresse du bien immobilier :**

Monsieur DELRIEU  
4 RUE DU LAVOIR  
65700 LAFITOLE

**Diagnostic réalisé par:**

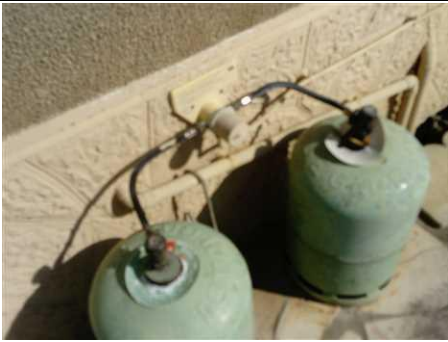
Photo n° PhGaz001  
7d4 : La date limite d'utilisation de la lyre GPL en caoutchouc armé n'est pas lisible ou est dépassée.

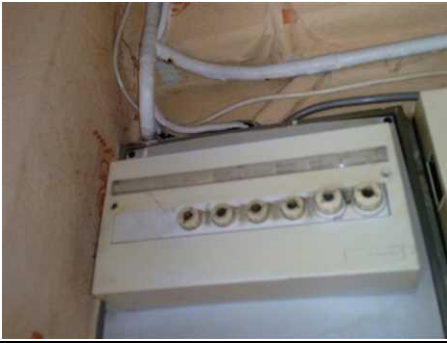
Photo PhEle005

Libellé de l'anomalie : B8.3 a L'installation comporte au moins un matériel électrique vétuste.
