## **SYNTHESE DES DIAGNOSTICS REALISES**

MAISON  
39 RUE DES PALOMBES  
65290 LOUEY

## ETAT DES INSTALLATIONS ELECTRIQUES DES IMMEUBLES D'HABITATION

## Repérage Amiante

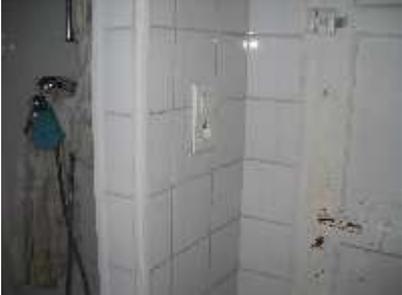
**N°Fiche : B6 Respect des règles liées aux zones dans chaque local contenant une baignoire ou une douche**

N° Article (1)	Libellé des anomalies	Mesure compensatoire correctement mise en œuvre	
		Article (2)	Libellé (3)
B6.3.1a	<p>Local contenant une baignoire ou une douche : l'installation électrique ne répond pas aux prescriptions particulières appliquées à ce local (adéquation entre l'emplacement où est installé le matériel électrique et les caractéristiques de ce dernier – respect des règles de protection contre les chocs électriques liées aux zones).</p> <p><i>Prise de courant interdit dans la zone 3 (Cuisine: Socle de prise de courant)</i></p>

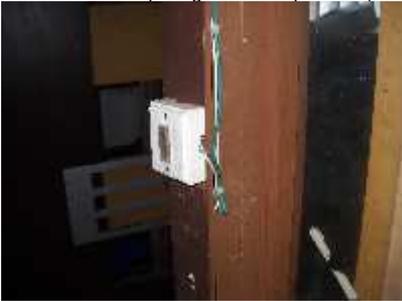
**N°Fiche : B7 Matériels présentant des risques de contact direct avec des éléments sous tension**

N° Article (1)	Libellé des anomalies	Mesure compensatoire correctement mise en œuvre	
		Article (2)	Libellé (3)
B7.3c1	<p>Des conducteurs ne sont pas placés dans des conduits, goulottes ou plinthes en matière isolante jusqu'à leur pénétration dans le matériel électrique qu'ils alimentent.</p> <p><i>Conducteurs non protégés mécaniquement (Atelier: Conducteur électrique)</i></p>

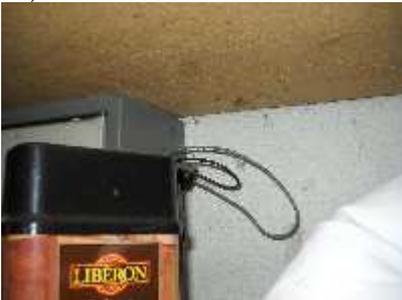
B7.3d	<p>L'installation électrique comporte des matériels électriques dont les parties actives nues sous tension sont accessibles. (Garage: Conducteur électrique alimenté nus)</p>

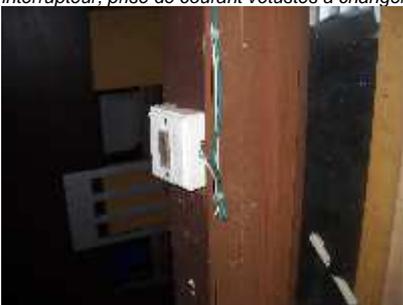
## N°Fiche : B8 Matériels électriques vétustes ou inadaptés à l'usage

N° Article (1)	Libellé des anomalies	Mesure compensatoire correctement mise en œuvre	
		Article (2)	Libellé (3)
B8.3a	L'installation comporte des matériels électriques vétustes. <i>interrupteur, prise de courant vétustes à changer (Atelier:interupteur)</i>

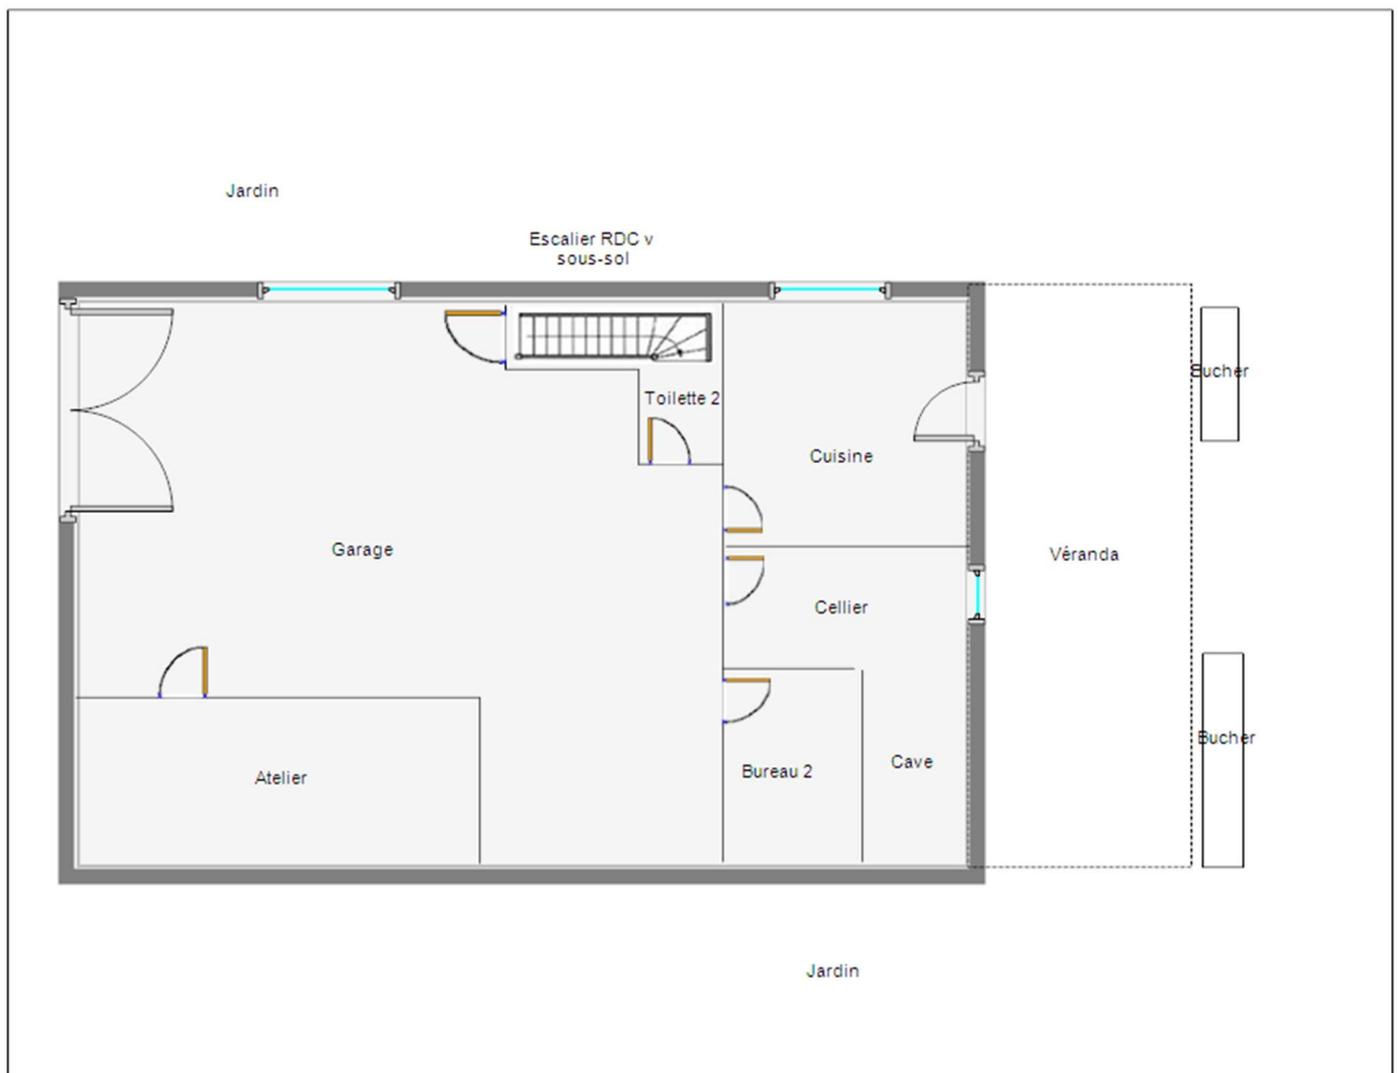
**M. et Mme CAZAJOUS**  
**Maison - 39 rue des PALOMBES 65290 LOUEY**  
**Niveau -1**

Locaux inaccessibles. → Sens de la visite

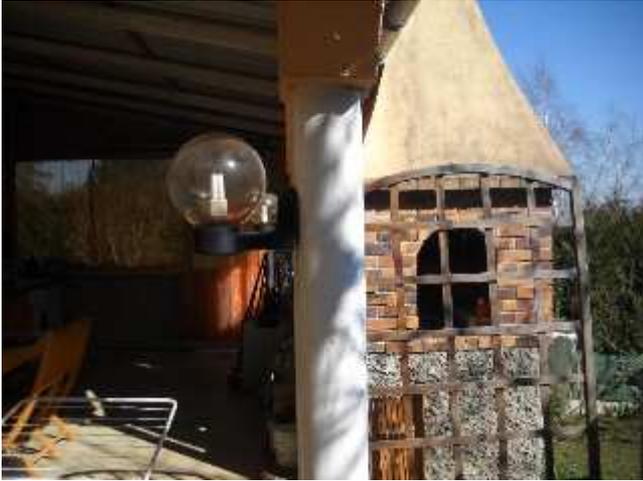
026 - Maison - Véranda  
**PH1 : Tuyau servant de coffrage perdu**

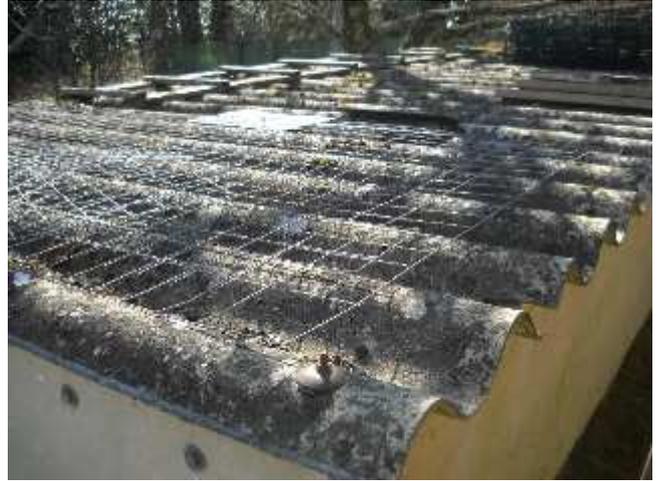
027 - Maison - Bucher  
**PH2 : amiante ciment**

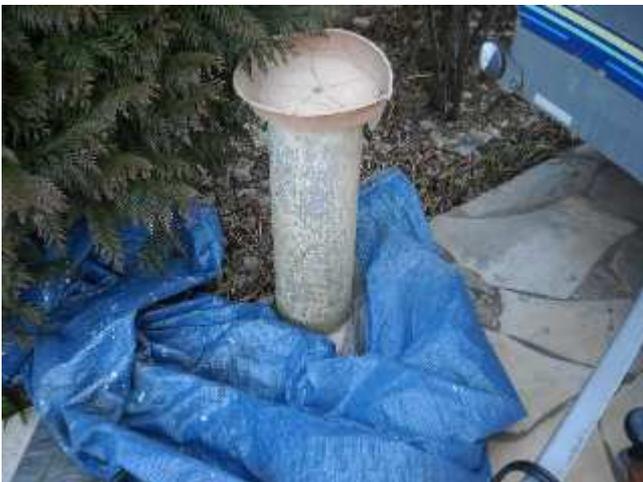
028 - Maison - Jardin  
**PH3 : Tuyau servant de coffrage perdu**

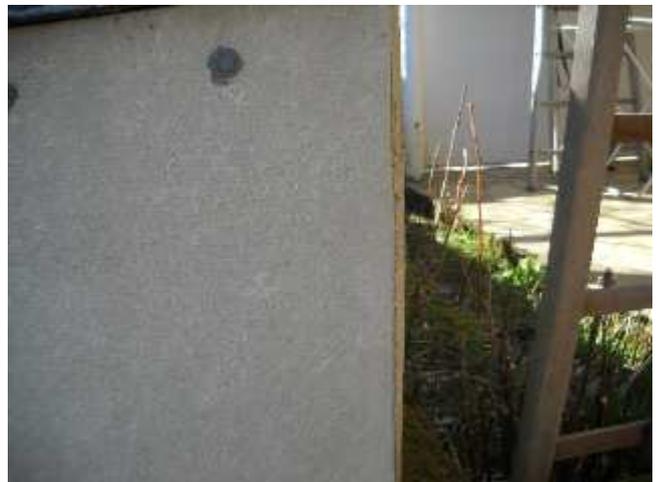
030 - Maison - Bucher  
**PH5 : revêtement mural**
