Bien immobilier expertisé : **52 RUE DU PIC DU MIDI
65190 LUC**

Visite effectuée le : **07/06/2017**
Nature / état de l'immeuble :

RAPPORT DE MISSION DE REPERAGE DES MATERIAUX ET PRODUITS CONTENANT DE L'AMIANTE POUR L'ETABLISSEMENT DU CONSTAT ETABLI A L'OCCASION DE LA VENTE D'UN IMMEUBLE BATI

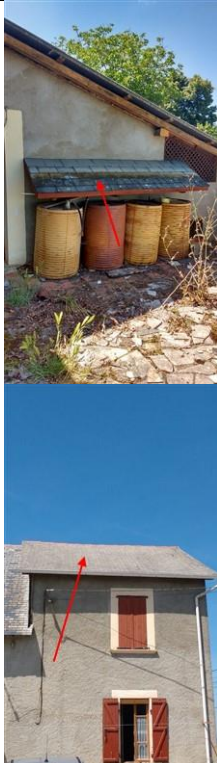
Localisation	Identifiant + Description	Conclusion (justification)	Etat de conservation	Photo
Extérieur - Toiture	<p style="text-align: center;">Identifiant: 0001 Description: Ardoises (fibres-ciment) Composant de la construction: Toitures Partie à sonder: Ardoises (fibres-ciment) Liste selon annexe.13-9 du CSP: B Localisation sur croquis: 0001</p>	Présence d'amiante (sur jugement de l'opérateur)	Score EP (Z-III-RF)

N° Matériau ou Produit	Description	Localisation	Etat de conservation
0001	Ardoises (fibres-ciment)	Extérieur - Toiture	Matériau non dégradé Résultat EP** Il est recommandé de réaliser une évaluation périodique.

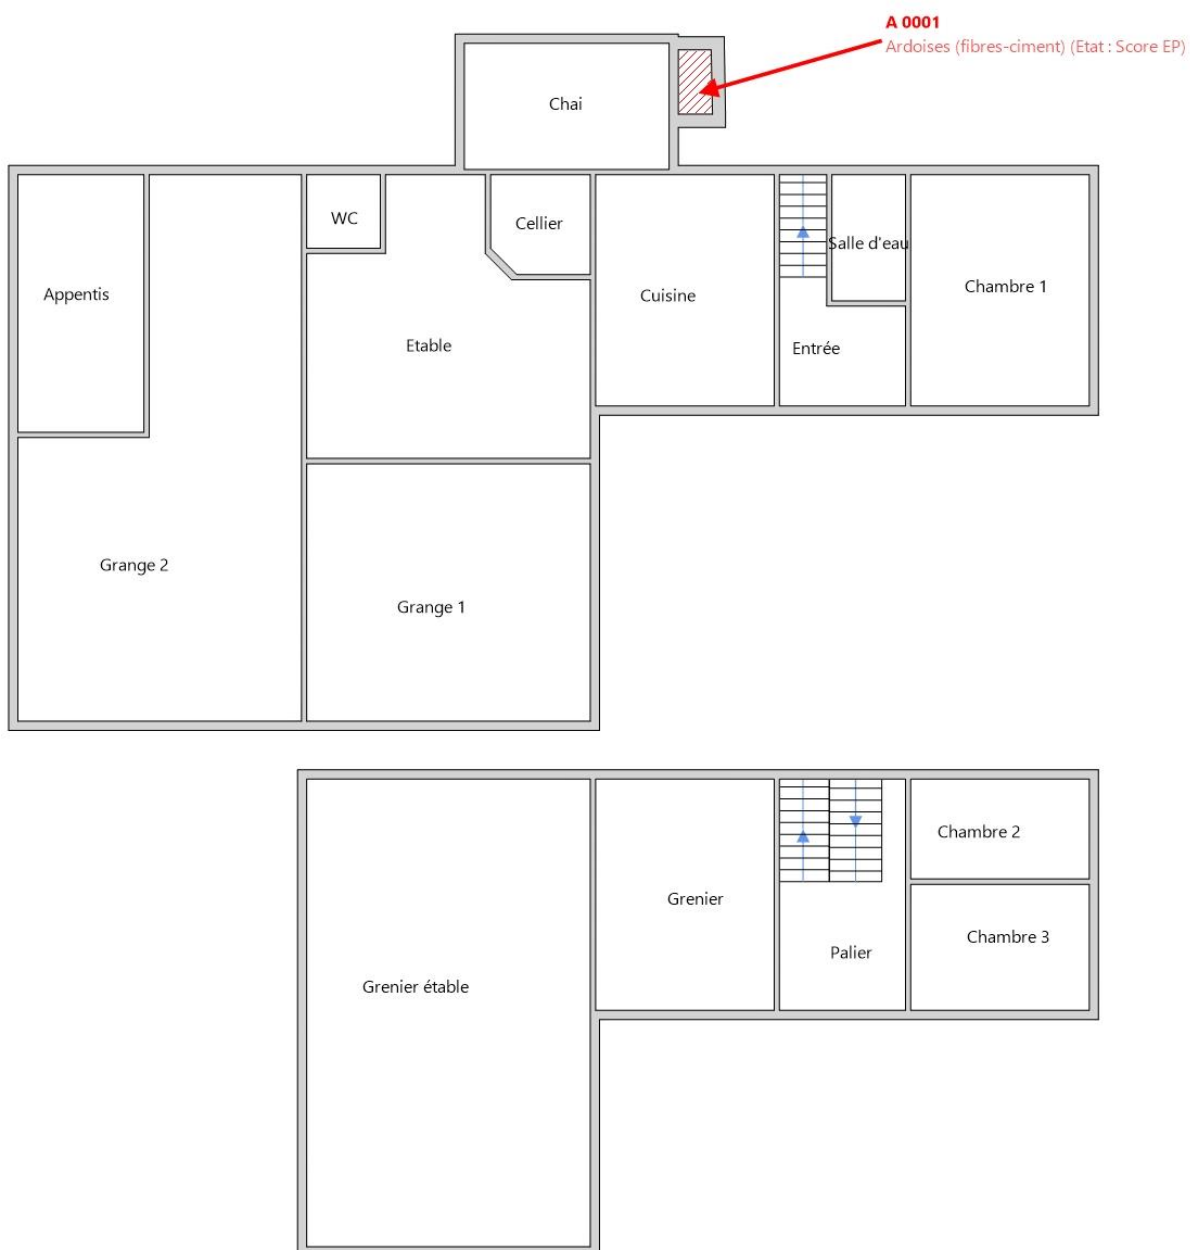
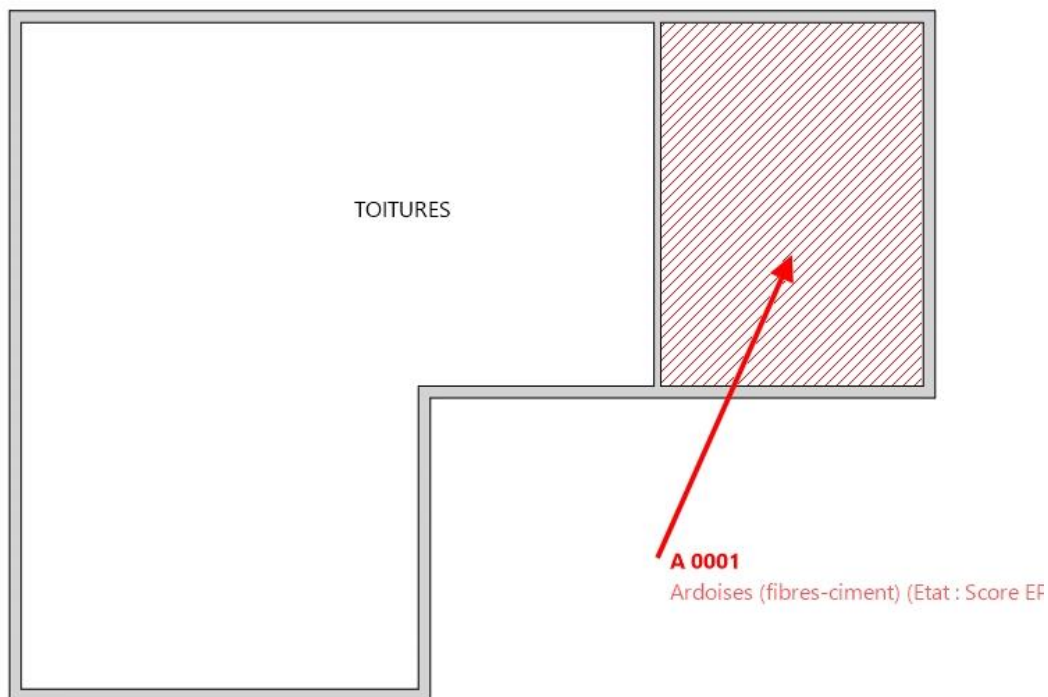
4 - CROQUIS DE REPERAGE

Planche (croquis) de repérage technique effectué par le cabinet : ALLODIAGNOSTIC, auteur : Yannick LOUBEAU
Dossier n° W0195176 du
Adresse du bien : 52 RUE DU PIC DU MIDI 65190 LUC

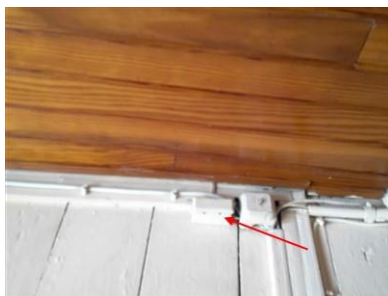
Photo Ele0001

Libellé de l'anomalie : B4.3 b Le type d'au moins un fusible ou un disjoncteur n'est plus autorisé (fusible à tabatière, à broches rechargeables, coupe-circuit à fusible de type industriel, disjoncteur réglable en courant protégeant des circuits terminaux).

Commentaire : Présence de fusible(s) de type à tabatière

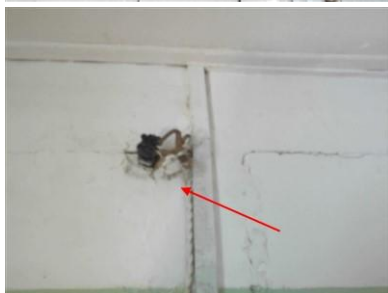
Photo Ele0002

Libellé de l'anomalie : B8.3 e Au moins un conducteur isolé n'est pas placé sur toute sa longueur dans un conduit, une goulotte ou une plinthe ou une huisserie, en matière isolante ou métallique, jusqu'à sa pénétration dans le matériel électrique qu'il alimente.

Commentaire : Présence de conducteurs électriques non protégés mécaniquement

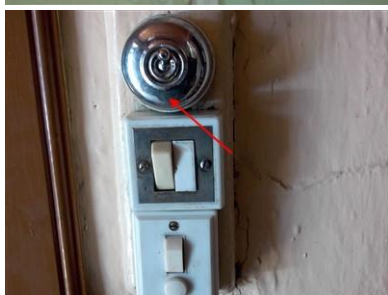
Photo Ele0003

Libellé de l'anomalie : B8.3 a L'installation comporte au moins un matériel électrique vétuste.

Commentaire : Présence de matériel électrique vétuste (douilles, interrupteurs, socles de prise...)

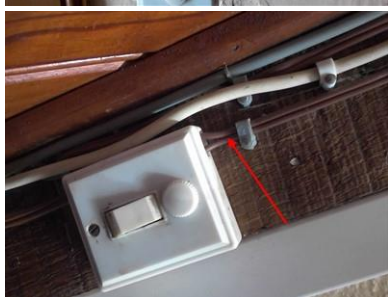
Photo Ele0004

Libellé de l'anomalie : B8.3 b L'installation comporte au moins un matériel électrique inadapté à l'usage.
