# DOSSIER DE DIAGNOSTIC TECHNIQUE

**PROPRIÉTAIRE :** **SARL MANADA**  
**ADRESSE DU BIEN :** **cap de la coste**  
**31350 ST PE DELBOSC**

ADRESSE DU BIEN :	<i>cap de la coste</i> <i>31350 ST PE DELBOSC</i>
DESCRIPTION SOMMAIRE :	<i>Maison individuelle (T5)</i>
LOCALISATION LOT PRINCIPAL :	<i>Sans objet</i>
DESIGNATION DES LOTS :	<i>sans objet</i>
REFERENCES CADASTRALES :	<i>Non communiquées</i>
NATURE ET SITUATION DE L'IMMEUBLE :	<i>Maison individuelle</i>
DATE DE PERMIS DE CONSTRUIRE :	<i>Avant 1949</i>

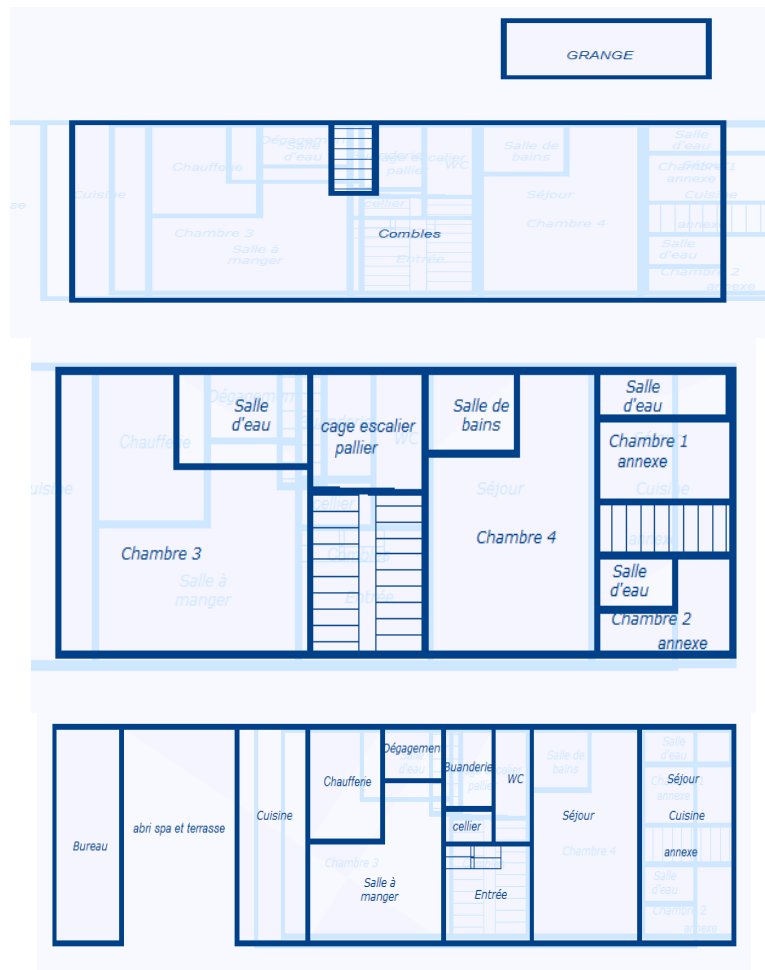
## SCHEMA DU CONSTAT DE RISQUE D'EXPOSITION AU PLOMB

PLOMB	ABSENCE	Absence totale de revêtements contenant du plomb.
BÂTI	ABSENCE	de situation(s) de dégradation du bâti ou de risque de saturnisme infantile.

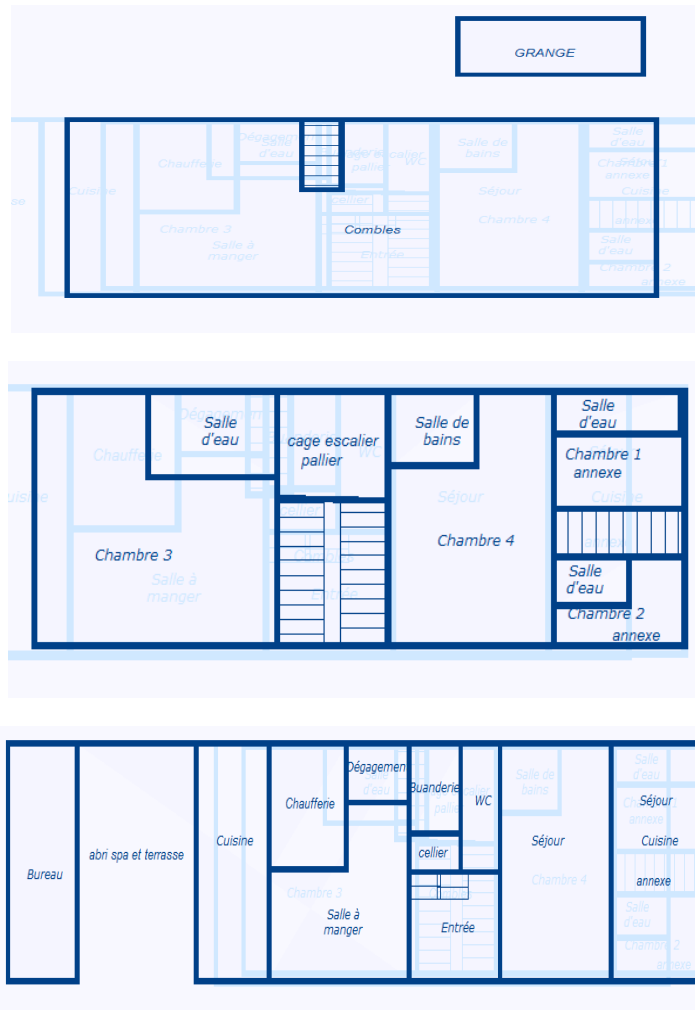
## 17- CROQUIS PERMETTANT DE LOCALISER LES PRELEVEMENTS ET LES MATERIAUX OU PRODUITS CONTENANT DE L'AMIANTE

AMIANTE	ABSENCE	<i>Dans le cadre de la mission décrit en tête de rapport : Il n'a pas été repéré de matériaux et produits contenant de l'amiante.</i>	
TERMITES	ABSENCE	<i>L'investigation menée (cf. conditions particulières d'exécution) n'a pas permis de repérer la présence de termites en activité ou des indices d'infestation de termites. La limite de validité du diagnostic est le 30/01/2015 (voir conditions particulières)</i>	
PLOMB	Absence	<i>Absence totale de revêtements contenant du plomb.</i>	
BATI	Absence	<i>de situation(s) de dégradation du bâti ou de risque de saturnisme infantile.</i>	
DPE		<p><i>Consommation énergétique</i></p>	<p><i>Emission de gaz à effet de serre</i></p>
INSTALLATION GAZ	<i>Aucune anomalie</i>	<i>L'installation ne comporte aucune anomalie.</i>	
INSTALLATION ELECTRIQUE	<i>Anomalies</i>	<p><i>L'installation d'électricité comporte une ou des anomalies pour laquelle ou lesquelles il est vivement recommandé d'agir afin d'éliminer les dangers qu'elle(s) représente(nt). Nous vous conseillons de lever ces anomalies dans les meilleurs délais par un installateur électricien qualifié. Les anomalies constatées concernent :</i></p> <ul style="list-style-type: none"> <li>- la prise de terre et l'installation de mise à la terre.</li> </ul> <p><i>L'installation intérieure d'électricité était alimentée lors du diagnostic, les vérifications de fonctionnement des dispositifs de protection à courant différentiel-résiduel ont pu être effectuées.</i></p> <p><i>La limite de validité du diagnostic est le 30/07/2017</i></p>

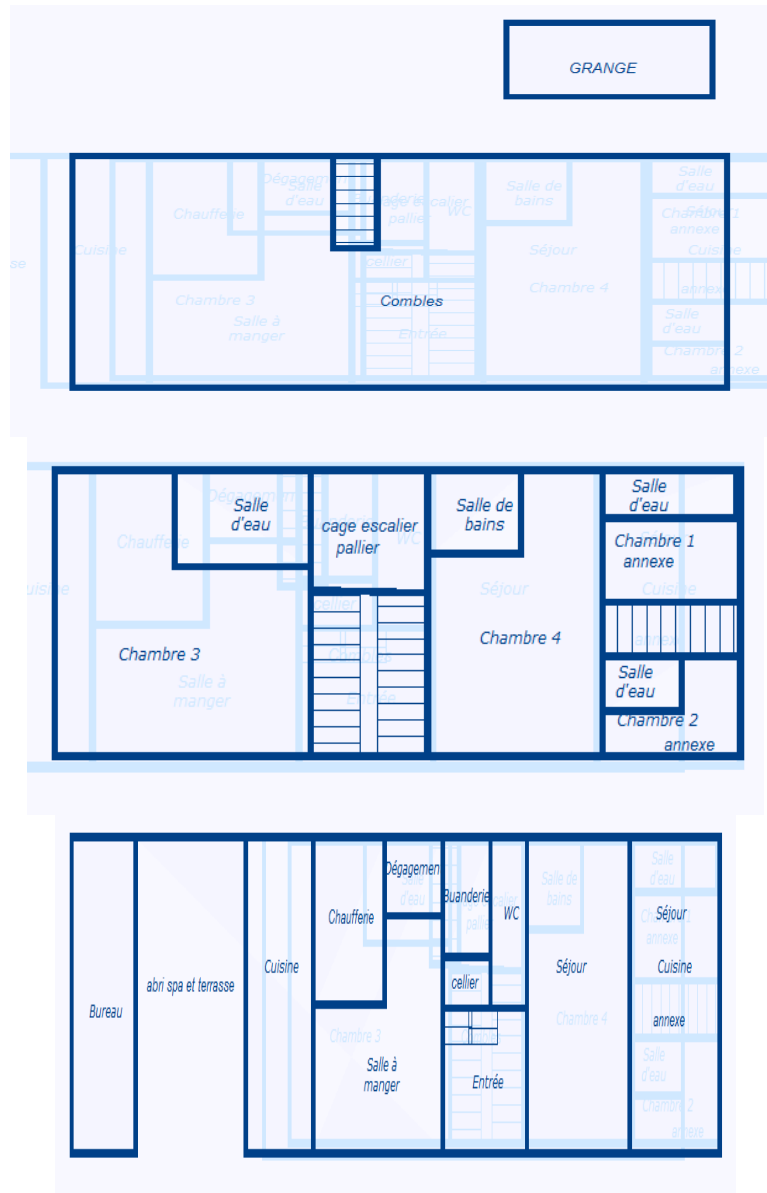
## J SCHEMA DU CONSTAT

TERMITES	<i>ABSENCE</i>	<i>L'investigation menée (cf. conditions particulières d'exécution) n'a pas permis de repérer la présence de termites en activité ou des indices d'infestation de termites.</i>
----------	----------------	---

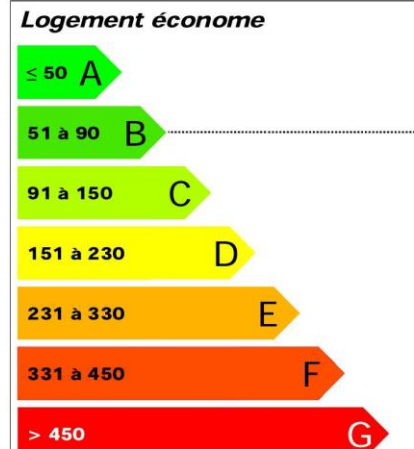
CONSUMMATIONS ENERGETIQUES (EN ENERGIE PRIMAIRE) POUR LE CHAUFFAGE, LA PRODUCTION D'EAU CHAUDE SANITAIRE ET LE REFROIDISSEMENT		ÉMISSIONS DE GAZ A EFFET DE SERRE (GES) POUR LE CHAUFFAGE, LA PRODUCTION D'EAU CHAUDE SANITAIRE ET LE REFROIDISSEMENT	
Consommation réelle : <b>69,6 kWh<sub>EP</sub>/m<sup>2</sup>.an</b>		Estimation des émissions : <b>13,8 kg<sub>éqCO2</sub>/m<sup>2</sup>.an</b>	
<p><b>Logement économe</b></p>

<p>Logement <b>70</b> kWh<sub>EP</sub>/m<sup>2</sup>.an</p>	<p><b>Faible émission de GES</b></p>

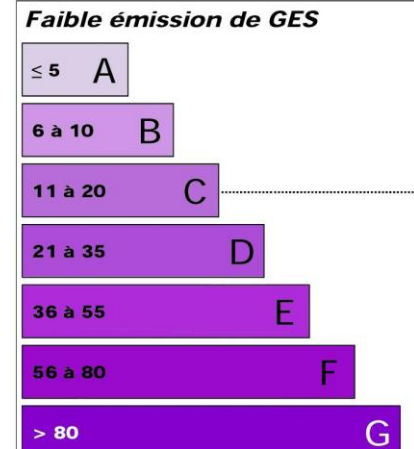
<p>Logement <b>14</b> kg<sub>éqCO2</sub>/m<sup>2</sup>.an</p>
