## Dossier de Diagnostics Techniques

Numéro de dossier : **DO-2019-07-10318**

Adresse : ..... **10 rue du Puits Chatonnier**

# Constat de risque d'exposition au plomb CREP

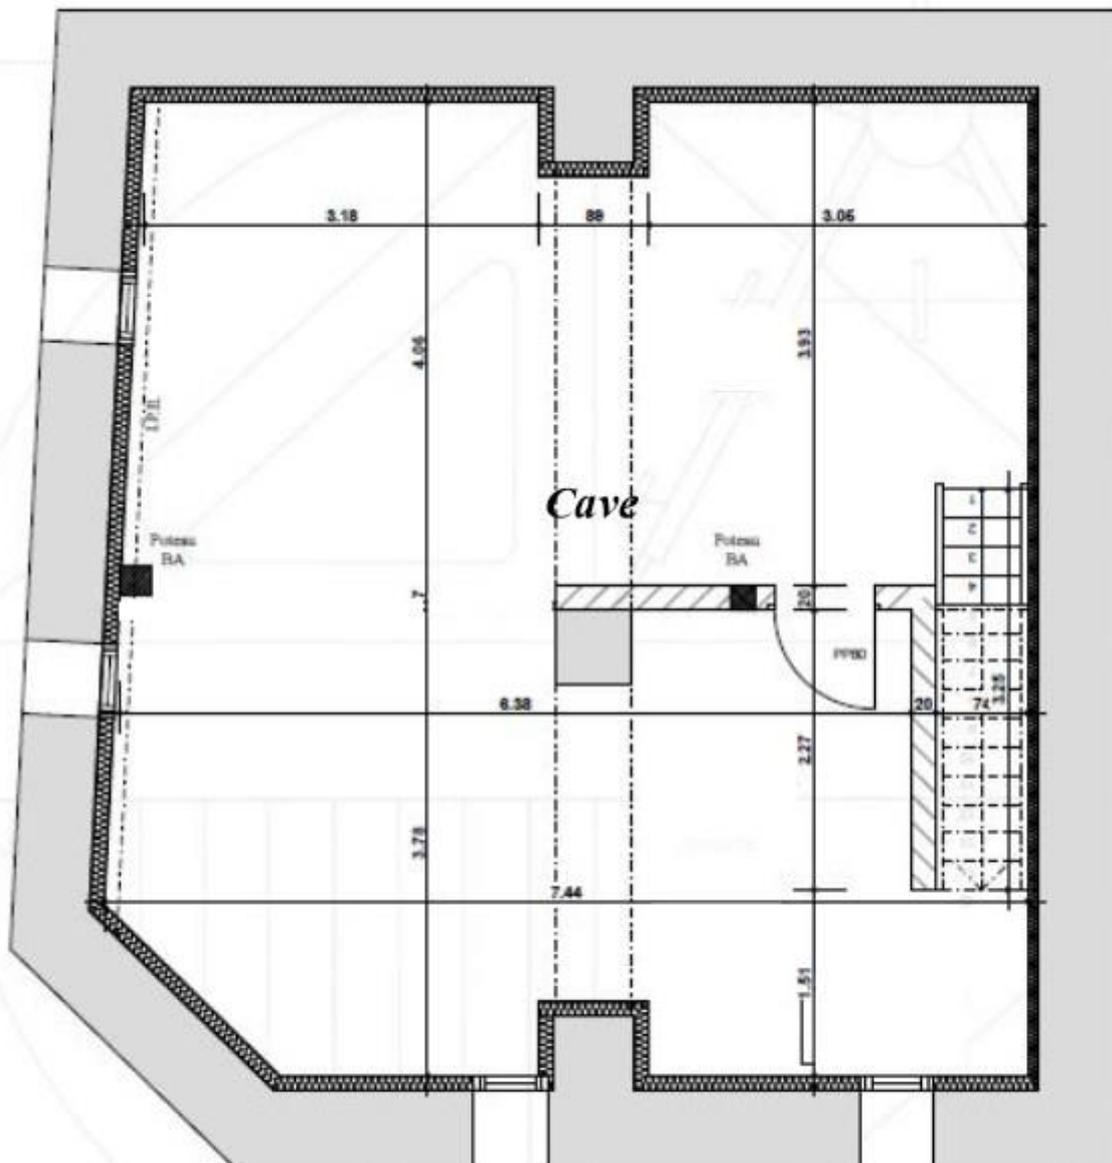
Plan de la cave projetée

Planche (croquis) de repérage technique effectué par le cabinet : AB DIAG EXPERT, auteur : GRAS Alexandre  
Dossier n° DO-2019-07-10318 du 30/07/2019  
Adresse du bien : 10 rue du Puits Chatonnier 87210 LE DORAT

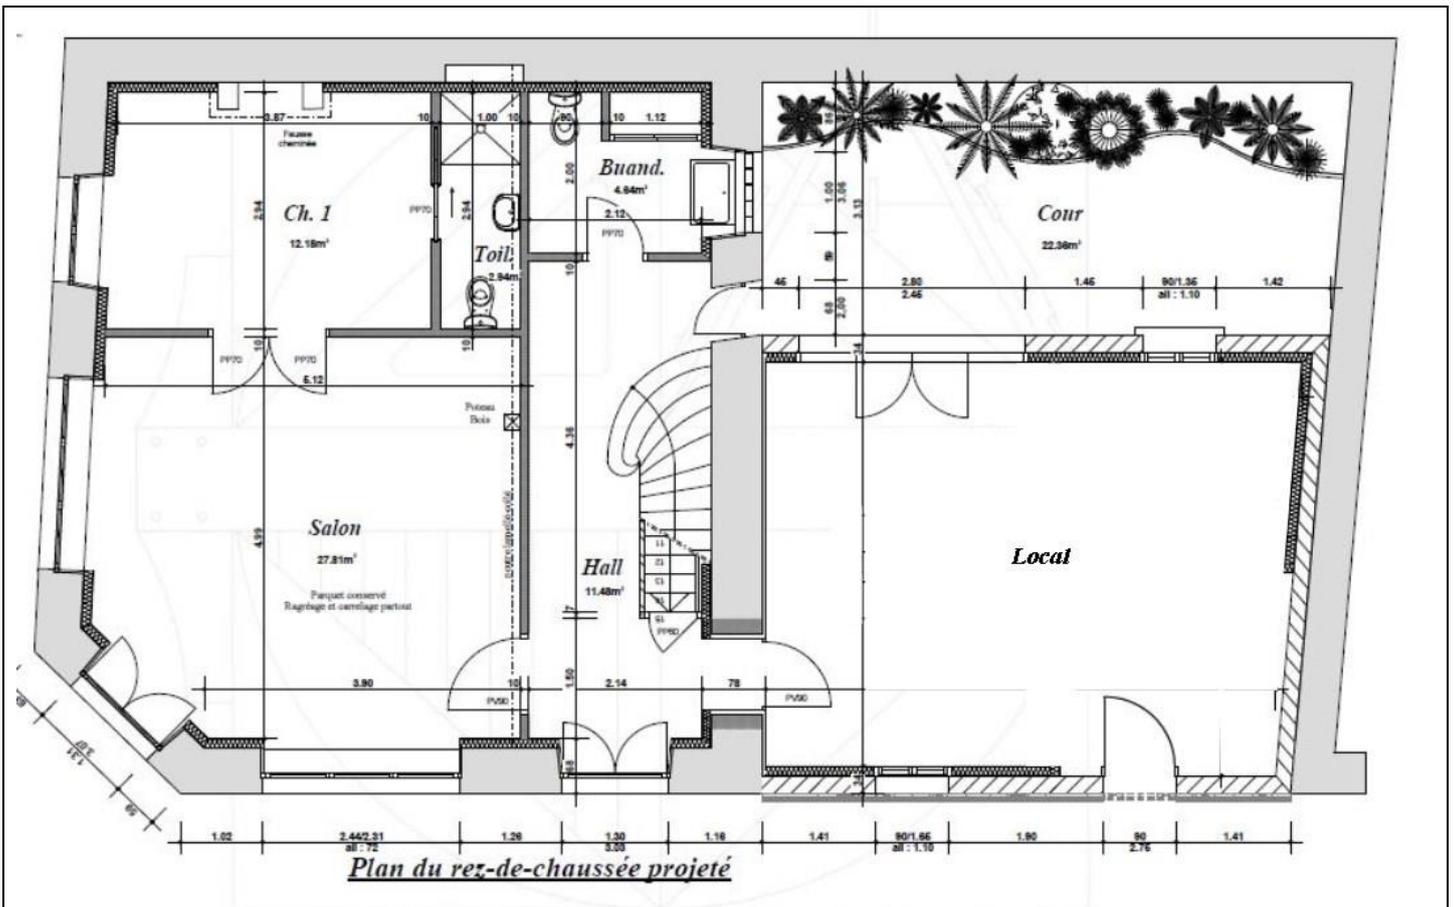
Planche (croquis) de repérage technique effectué par le cabinet : AB DIAG EXPERT, auteur : GRAS Alexandre  
Dossier n° DO-2019-07-10318 du 30/07/2019  
Adresse du bien : 10 rue du Puits Chatonnier 87210 LE DORAT

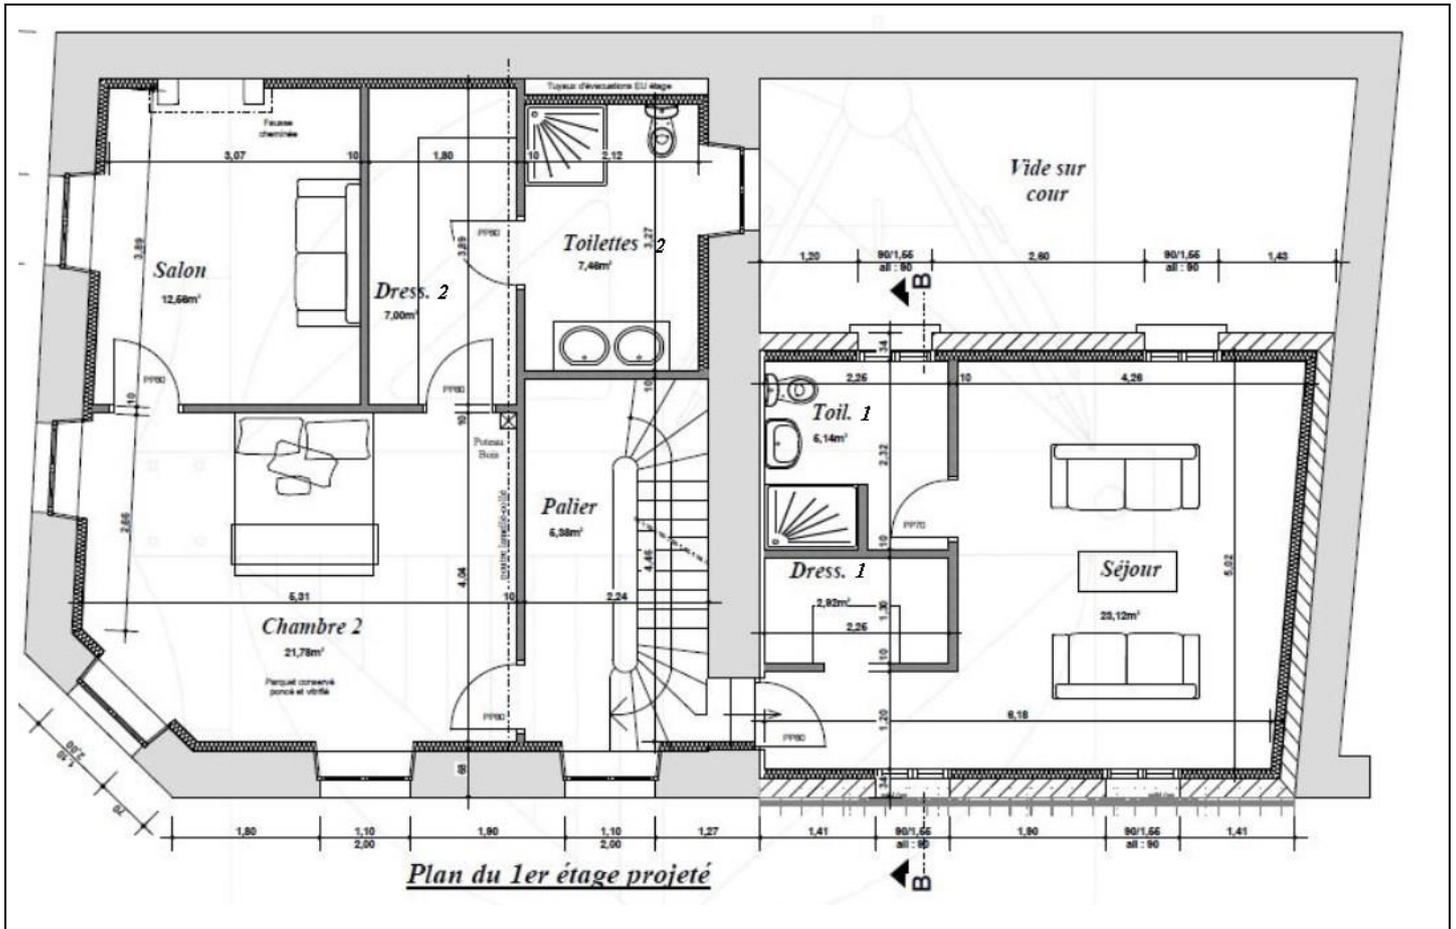
Planche (croquis) de repérage technique effectué par le cabinet : AB DIAG EXPERT, auteur : GRAS Alexandre  
Dossier n° DO-2019-07-10318 du 30/07/2019  
Adresse du bien : 10 rue du Puits Chatonnier 87210 LE DORAT

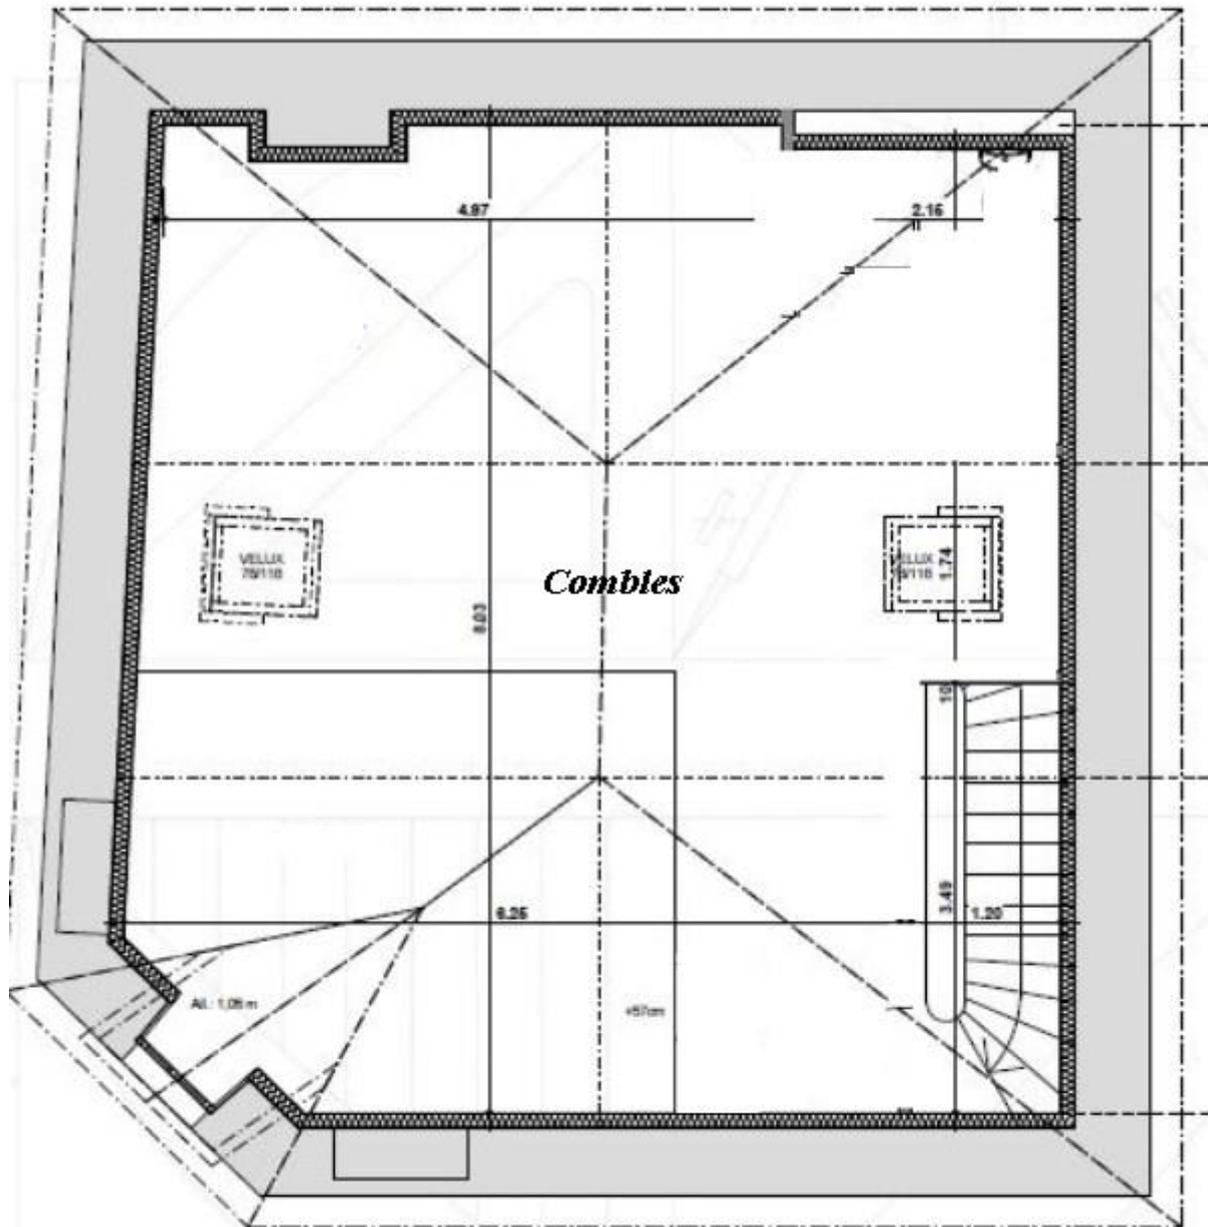
Plan des combles projetés

Planche (croquis) de repérage technique effectué par le cabinet : AB DIAG EXPERT, auteur : GRAS Alexandre  
Dossier n° DO-2019-07-10318 du 30/07/2019  
Adresse du bien : 10 rue du Puits Chatonnier 87210 LE DORAT
