SUD DIAGNOSTIC BATIMENT

Dossier Technique Immobilier

Numéro de dossier : 2017/11/06-00702D

Adresse : **RESIDENCE DU VIEUX VILLAGE (ST MARIE DE CAMPAN)
BATIMENT ORDINCEDE**

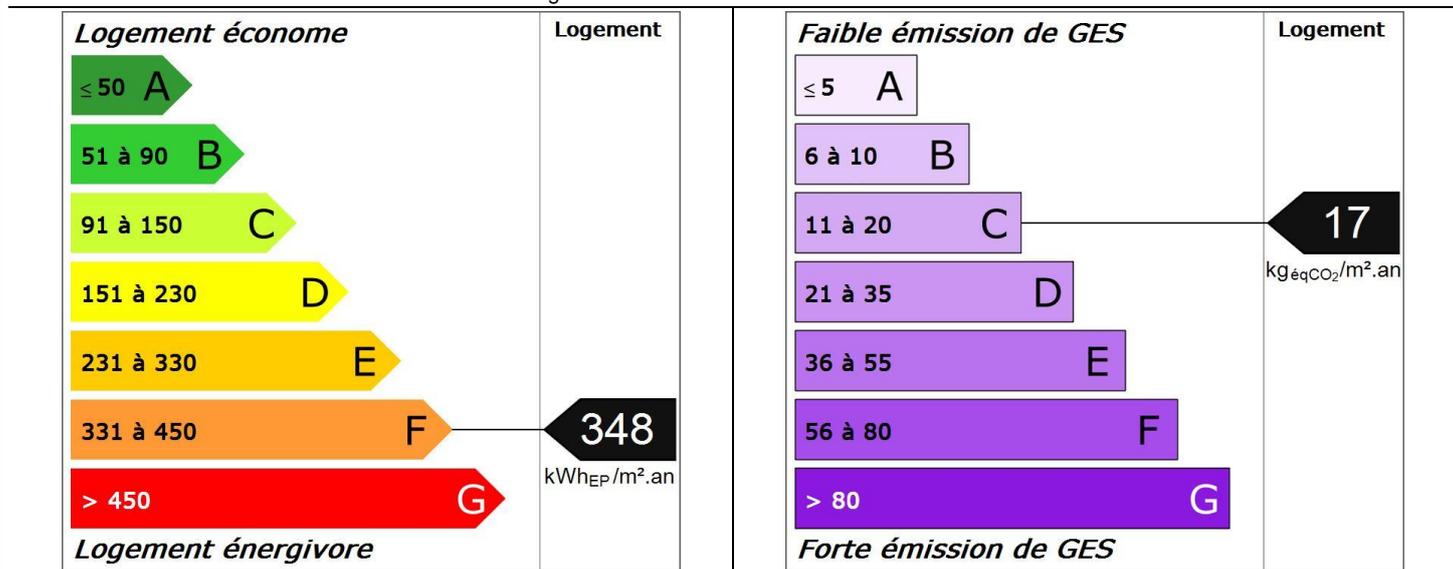
Consommation conventionnelle : **348 kWh_{EP}/m².an**
sur la base d'estimations à l'immeuble / au logement

Estimation des émissions : **17 kg_{éqCO₂}/m².an**
