# DOSSIER DE DIAGNOSTIC TECHNIQUE

Place de la Gare  
65710 CAMPAN

Bien comprenant : cuisine, salon, wc, local cumulus, garage, chambre froide au rez de chaussée, 2 chambres, salle d'eau au 1<sup>er</sup> 2 chambres et wc au 2<sup>ème</sup>.

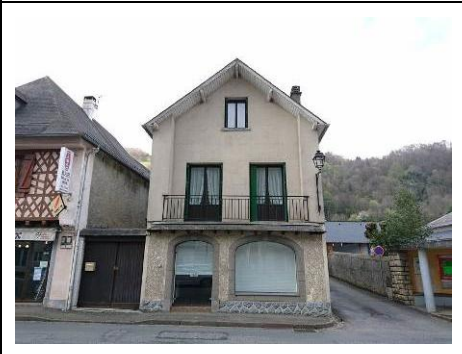
<p>Maison principale Rez de chaussée Extérieur</p>	<p>Maison principale Rez de chaussée Garage</p>	<p>Maison principale Rez de chaussée Chambre froide</p>

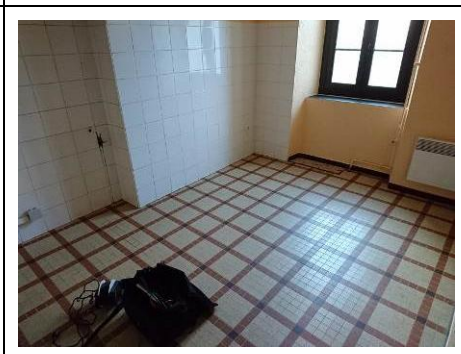
<p>Maison principale Rez de chaussée Entrée</p>	<p>Maison principale Rez de chaussée Cuisine</p>	<p>Maison principale Rez de chaussée local cumulus</p>

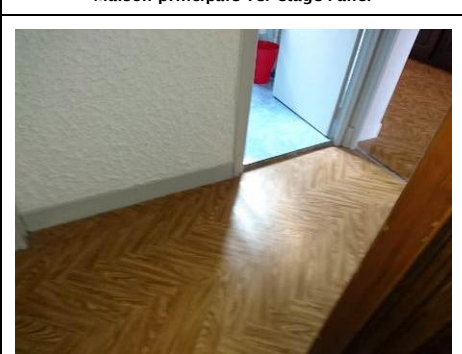
<p>Maison principale 1er étage Palier</p>	<p>Maison principale 1er étage Chambre 1</p>	<p>Maison principale 1er étage Salle d'eau</p>
