# DOSSIER DE DIAGNOSTIC TECHNIQUE

Etat mentionnant la présence ou l'absence de matériaux ou produits contenant de l'amiante, dans le cadre d'une transaction

Constat de Risque d'Exposition au Plomb (C.R.E.P.)

Château de Laran  
65670 LARAN

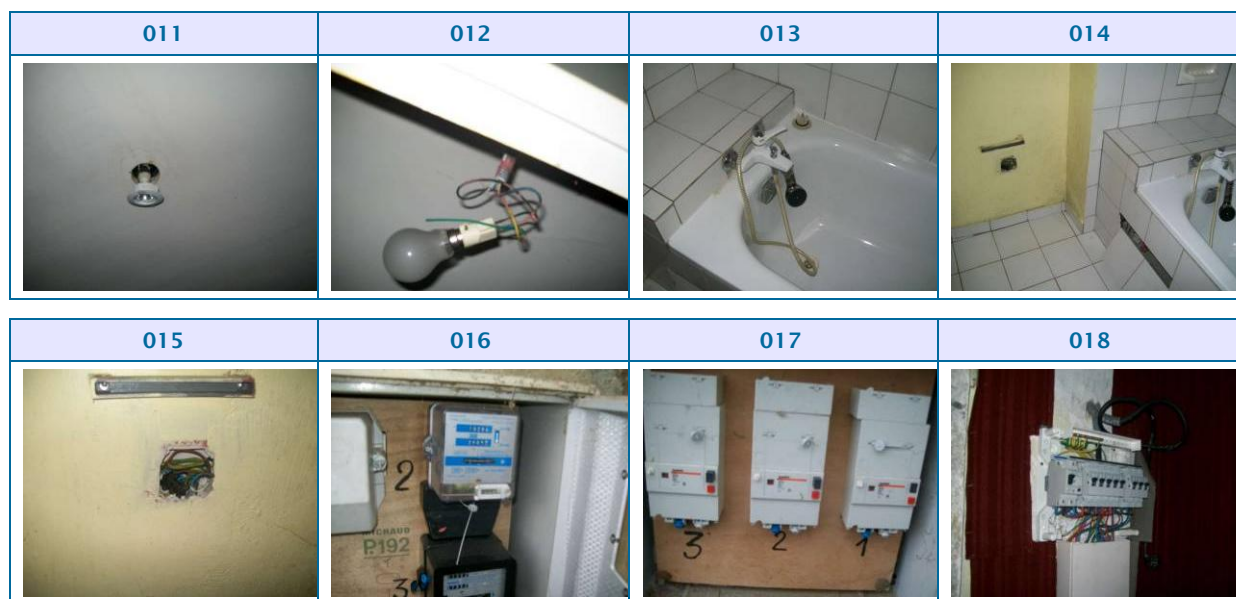
## Photographies

N° article	Libellé des anomalies	Photo
B2.3.1 g	Le dispositif de protection différentielle doit s'ouvrir sur défaut provoqué pour l'essai de fonctionnement <b>Localisation</b> : Disjoncteur de branchement	
B2.3.1 h	Seuil de déclenchement au plus égal au courant différentiel assigné (sensibilité) <b>Localisation</b> : Disjoncteur de branchement	
B2.3.1 i	Le dispositifs de protection différentielle doit déclencher par l'intermédiaire du bouton test quand ce dernier est présent <b>Localisation</b> : Disjoncteur de branchement <b>Motif</b> : Interdiction propriétaire appartement étage	
B3.3.1 a	Présence d'une prise de terre <b>Localisation</b> : Prise de terre	
B3.3.2 a	Présence d'un conducteur de terre (de la prise de terre à la barrette de terre ou éventuellement au tableau de répartition principal) <b>Localisation</b> : Prise de terre	
B3.3.4 a	Présence d'une liaison équipotentielle principale <b>Localisation</b> : Prise de terre

Localisation	Photo
Tableau de comptage	016
Disjoncteur de branchement	017
Tableau de répartition principal	018
