Dossier N° 2017-11-15919

# Dossier de Diagnostic Technique

## Vente

Adresse de l'immeuble  
**1 impasse des Camirolles**  
**65150 ST LAURENT DE NESTE**

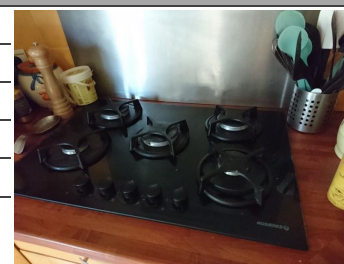
APPAREIL A GAZ N°1	
Genre	Table de cuisson
Marque & Modèle	Rosières
Type	<input checked="" type="checkbox"/> Non raccordé <input type="checkbox"/> Raccordé <input type="checkbox"/> Étanche
Puissance	Non vérifiable
Localisation	Rez de chaussée Cuisine
Observations	Anomalie : <input checked="" type="checkbox"/> Oui <input type="checkbox"/> Non
	<input checked="" type="checkbox"/> Impossible de vérifier si la hotte est raccordée à l'extérieur

N° CONTROLE <sup>(1)</sup>	ANOMALIE <sup>(2)</sup>	Libellé des anomalies et recommandations	Photo
<b>INSTALLATION</b>			
7d4	A1	La date limite d'utilisation de la lyre GPL en caoutchouc armé n'est pas lisible ou est dépassée.	
<b>APPAREIL A GAZ N°1</b>			
20.5	A1	Le dispositif de la sortie d'air du local équipé ou prévu pour un appareil d'utilisation n'est pas adapté. <u>Précision</u> : La hotte est située à une hauteur < 1,80 m	
19.a1	A2	Le local équipé ou prévu pour un appareil de cuisson seul n'est pas pourvu d'une amenée d'air.
