**Rapport de mission de repérage des matériaux et produits contenant de l'amiante pour l'établissement du constat établi à l'occasion de la vente d'un immeuble bâti (listes A et B de l'annexe 13-9 du Code de la Santé publique)**

Numéro de dossier : D17-03-087  
 Date du repérage : 10/03/2017  
 Heure d'arrivée : 09 h 30  
 Durée du repérage : 01h30

Adresse	Rue : ..... <b>7, rue d'Armagnac</b> Bât., escalier, niveau, appartement n°, lot n°: <b>Maison avec terrain Lot numéro Non communiqué,</b> Code postal, ville : . <b>32160 PLAISANCE</b> <b>Section cadastrale Non communiqué, Parcelle numéro NC,</b>
Périmètre de repérage :	..... <b>Toutes parties accessibles sans démontage ni destruction</b> <b>Nb. de niveaux : 2 (caves et combles inclus)</b>
Type de logement :	..... <b>Il s'agit d'une construction galets et parpaings</b>
Fonction principale du bâtiment :	..... <b>Habitation (maison individuelle)</b>
Date de construction :	..... <b>&lt; 1949</b>

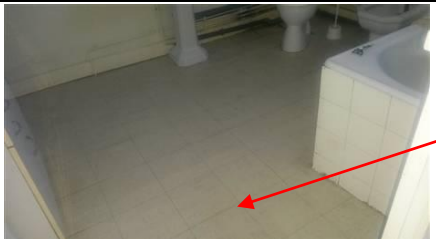
Photo n° PhA001 Localisation : Salle de bains Ouvrage : Planchers Partie d'ouvrage : Dalles de sol Description : Dalles de sol Localisation sur croquis : Point001
--	---

Localisation	Identifiant + Description	Conclusion (justification)	Etat de conservation** et préconisations*
Salle de bains	Identifiant: M001 Description: Dalles de sol Liste selon annexe.13-9 du CSP: B	Présence d'amiante (sur jugement de l'opérateur)	<p><b>Matériau non dégradé</b></p> <p><b>Résultat EP**</b></p> <p><b>Préconisation :</b> Il est recommandé de réaliser une évaluation périodique.</p> <p><b>Recommandation :</b> Voir les Mesures d'ordre général – Obligations réglementaires</p>
