Constat de risque d'exposition au plomb CREP

Numéro de dossier : D17-03-087
 Norme méthodologique employée : AFNOR NF X46-030
 Arrêté d'application : Arrêté du 19 août 2011
 Date du repérage : 10/03/2017
 Heure d'arrivée : 09 h 30
 Durée du repérage : 01 h 30

Adresse du bien immobilier
<i>Localisation du ou des bâtiments :</i> Département : ... Gers Adresse : 7, rue d'Armagnac Commune : 32160 PLAISANCE Désignation et situation du ou des lots : <p style="text-align: center;">Maison avec terrain</p>

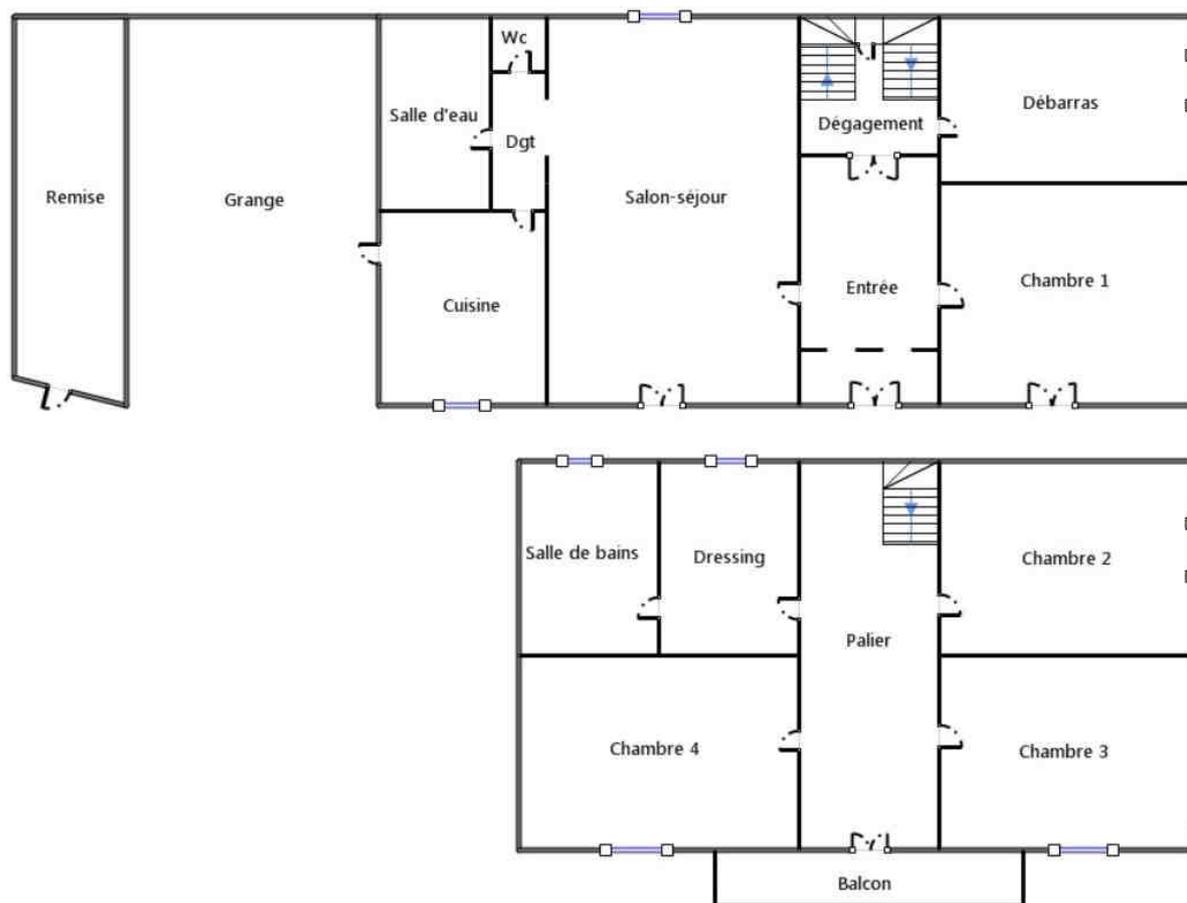
9.2 Croquis

Afin de faciliter la localisation des mesures, l'auteur du constat divise chaque local en plusieurs zones, auxquelles il attribue une lettre (A, B, C ...) selon la convention décrite ci-dessous.

La convention d'écriture sur le croquis et dans le tableau des mesures est la suivante :

- la zone de l'accès au local est nommée «A» et est reportée sur le croquis. Les autres zones sont nommées «B», «C», «D», ... dans le sens des aiguilles d'une montre ;
- la zone «plafond» est indiquée en clair.
