## Dossier Technique Immobilier

Numéro de dossier : D1505066-CHIFFOLEAU  
Date du repérage : 28/05/2015

Adresse : ..... **23 Route de la Rivière Basse**

Commune : ..... **32160 PRÉCHAC-SUR-ADOUR**

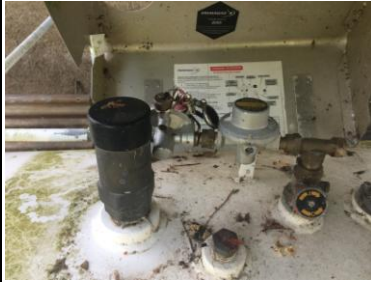
Points de contrôle <sup>(3)</sup> (selon la norme)	Anomalies observées (A1 <sup>(4)</sup> , A2 <sup>(5)</sup> , DGI <sup>(6)</sup> , 32c <sup>(7)</sup> )	Libellé des anomalies et recommandations	Photos
C.4 - 7a1 Organe de coupure supplémentaire	A1	Absence de l'organe de coupure supplémentaire sur l'installation intérieure.  Remarques : Absence de l'organe de coupure supplémentaire; Faire poser un organe de coupure supplémentaire par un installateur gaz qualifié	
C.5 - 7c GPL en récipient - Détendeur, inverseur et limiteur	A2	Il n'y a pas de limiteur de pression ou de second détendeur sur une installation de GPL en récipient.  Remarques : Absence de limiteur de pression ou d'une deuxième détente; Faire intervenir un installateur gaz qualifié afin d'installer un limiteur ou une deuxième détente sur l'installation Risque(s) constaté(s) : Pression d'alimentation des appareils d'utilisation anormalement élevée.

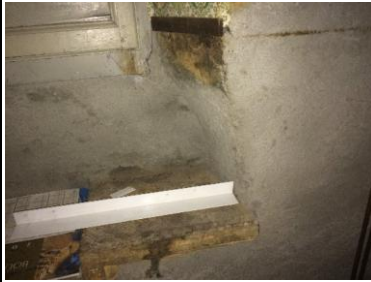
C.14 - 19.1 Ventilation du local - Aménée d'air	A2	19.a2 : le local équipé ou prévu pour un appareil autre que de cuisson n'est pas pourvu d'une amenée d'air. (Chaudière CHAPPEE)  Remarques : Absence d'amenée d'air; Créer une grille d'amenée d'air ou faire intervenir un installateur gaz qualifié afin de remplacer l'appareil existant par un appareil étanche Risque(s) constaté(s) : Risque d'intoxication au monoxyde de carbone (CO) causée par une mauvaise combustion

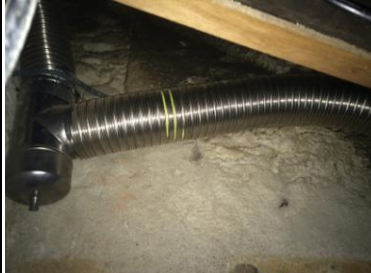
C.24 - 29d1 Appareil raccordé - Etat du conduit de raccordement	A2	Le conduit de raccordement présente une contre pente. (Chaudière CHAPPEE)  Remarques : Présence d'un conduit de raccordement présentant une contrepente; Faire intervenir un installateur gaz qualifié afin de modifier ou remplacer le conduit existant Risque(s) constaté(s) : Risque d'intoxication à cause de l'absence totale ou partielle d'évacuation des produits de combustion

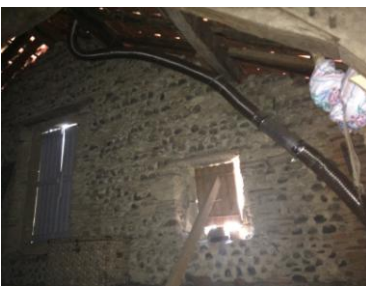
<p>C.24 - 29d2 Appareil raccordé - Etat du conduit de raccordement</p>	<p>A2</p>	<p>Le conduit de raccordement présente plus de deux coudes à 90° ou plus de 180° de dévoiement. (Chaudière CHAPPEE)</p> <p>Remarques : Présence d'un conduit de raccordement présentant plus de 2 coudes à 90°; Faire intervenir un installateur gaz qualifié afin de modifier ou remplacer le conduit existant</p> <p>Risque(s) constaté(s) : Risque d'intoxication à cause de l'absence totale ou partielle d'évacuation des produits de combustion</p>

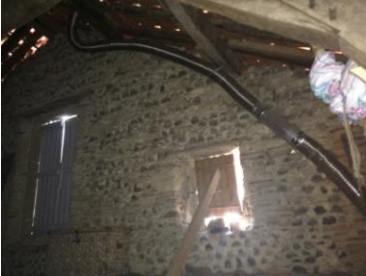
<p>C.24 - 29d6 Appareil raccordé - Etat du conduit de raccordement</p>	<p>A2</p>	<p>Le conduit de raccordement a une longueur trop importante. (Chaudière CHAPPEE)</p> <p>Remarques : Présence d'un conduit de raccordement de longueur trop importante; Faire intervenir un installateur gaz qualifié afin de modifier l'installation (déplacement de l'appareil ou raccordement à un autre conduit)</p> <p>Risque(s) constaté(s) : Risque d'intoxication à cause de l'absence totale ou partielle d'évacuation des produits de combustion</p>

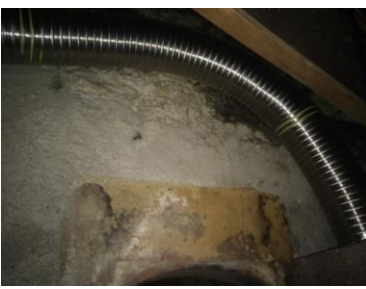
<p>C.24 - 29d7 Appareil raccordé - Etat du conduit de raccordement</p>	<p>A2</p>	<p>Le tubage du conduit de fumée est raccordé directement sur l'appareil. (Chaudière CHAPPEE)</p> <p>Remarques : Présence d'un appareil branché directement sur le conduit de fumée ou le tubage; Faire intervenir un installateur gaz qualifié afin de raccorder correctement l'appareil</p> <p>Risque(s) constaté(s) : Risque d'intoxication à cause de l'absence totale ou partielle d'évacuation des produits de combustion</p>
