DOSSIER DE DIAGNOSTIC TECHNIQUE

Dossier : 2015-08-12313
Expertise(s) réalisée(s) le(s) : 25/08/2015
Destinataires : Succession SALDANA Jeanne (Propriétaire),
 OFFICE NOTARIAL - MAITRE BARDOT-FERRAGE Audrey (Notaire)
Commentaires : Néant

22 rue du Stade
65250 LA BARTHE DE NESTE

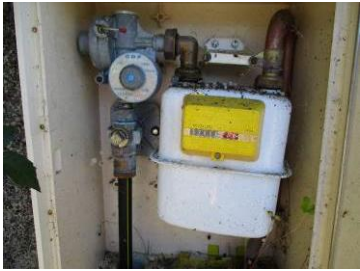
Type de bâtiment	Maison individuelle
	Nature du gaz distribué	Gaz naturel
	Installation alimentée en gaz	Oui
	Distributeur de gaz	GrDF
	Contrat de fourniture de gaz	
	Titulaire :	Jacques SUCCESSION SALDANA JEANNE SALDANA 22 rue du Stade 65250 LA BARTHE DE NESTE 06 88 11 55 14
	N° point de livraison gaz :	Non communiqué
	N° point de comptage estimation :	Non communiqué
	N° de compteur :	002 341 850

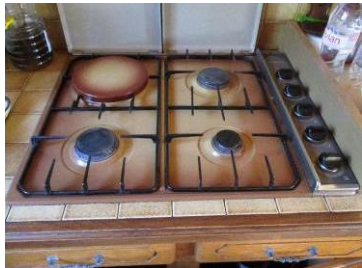
Localisation	Rez de chaussée Cuisine n°1
	Type	Appareil non raccordé
	Genre	Table de cuisson
	Puissance	Non vérifiable
	Marque	ROSIERES
	Modèle	Non vérifiable
	Année de mise en service	Non vérifiable
	N° de série	Non vérifiable

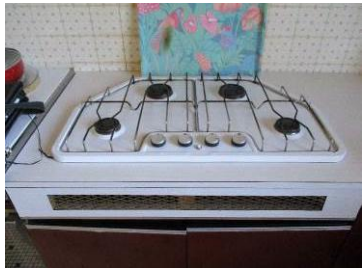
Localisation	1er étage Cuisine n°2
	Type	Appareil non raccordé
	Genre	Table de cuisson
	Puissance	Non vérifiable
	Marque	Non vérifiable
	Modèle	Non vérifiable
	Année de mise en service	Non vérifiable
	N° de série	Non vérifiable
