## Dossier Technique Immobilier

Numéro de dossier : 11/DES-0050

Localisation du ou des bâtiments :  
Département : **64460**  
Commune : **LABATUT**  
Adresse : **11 chemin du Pierris**  
**Section cadastrale B, Parcelle numéro 1035,**  
Désignation et situation du ou des lots de copropriété :  
Périmètre de repérage : **Maison**

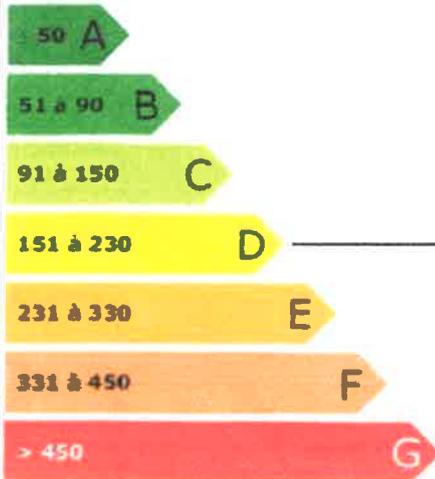
Consommation conventionnelle : 212 kWh ep/m<sup>2</sup>.an

212  
kWh ep m<sup>2</sup>.an

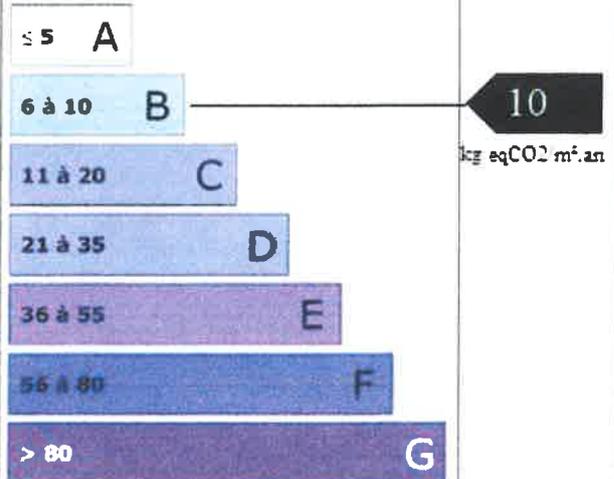
Estimation des émissions : 10 kg eqCO<sub>2</sub>/m<sup>2</sup>.an

10  
kg eqCO<sub>2</sub> m<sup>2</sup>.an

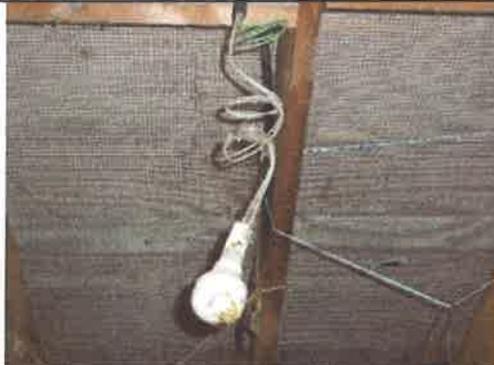
<p>Photo Anomalie</p> <p>Localisation : Garage, Cave</p> <p>Libellé de l'anomalie : B7.3 c Des conducteurs ne sont pas placés dans des conduits, goulottes ou plinthes en matière isolante jusqu'à leur pénétration dans le matériel électrique qu'ils alimentent.</p> <p>Commentaire : Garage, Cave</p> <p>→ fait</p>

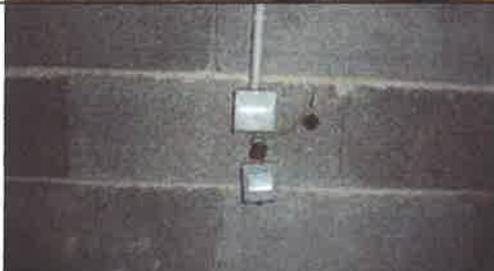
<p>Photo Anomalie</p> <p>Localisation : Cave</p> <p>Libellé de l'anomalie : B7.3 d L'installation électrique comporte des matériels électriques dont les parties actives nues sous tension sont accessibles.</p> <p>Commentaire : Cave</p> <p>→ fait</p>
