Cartographie du bien n° de dossier : 2017/2567/REGINARD

Date de la visite : 26/07/2017

Adresse :184 route du chaisier

Commune :40400 BÉGAAR

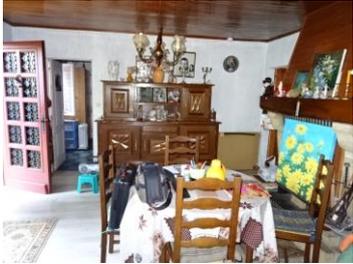
Localisation	Description
Habitation - RDC - Salle à manger

Sol Parquet flottant cérusé Mur Papier peint blanc Plafond Lambris bois Fenêtre Fenêtre(s) en bois peint blanc Porte Porte(s) en bois (AC) et bois peint blanc (B) Plinthe Plinthes en carrelage Remarque : Présence d'une cheminée avec insert
Habitation - RDC - Salon

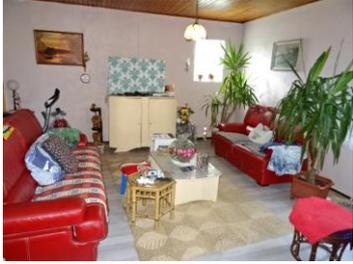
Sol Parquet flottant cérusé Mur Enduit peint et enduit peint rougé Plafond Lambris bois Fenêtre Fenêtre(s) en bois peint blanc et carreaux de verre (C) Plinthe Plinthes en carrelage
Habitation - RDC - Cuisine

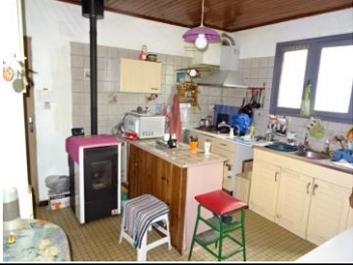
Sol Carrelage beige Mur Enduit peint blanc et faïence (BC) Plafond Lambris bois Fenêtre Fenêtre(s) en bois peint gris Porte Porte(s) en bois peinte(s) gris (C), bois (A) et bois peint beige (BD) Plinthe Plinthes en carrelage
Habitation - RDC - Cellier

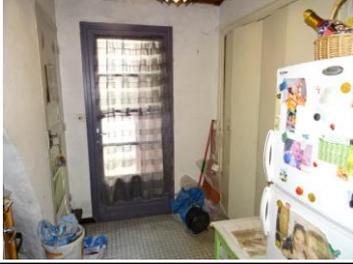
Sol Carrelage écru Mur Enduit peint blanc Plafond Lambris bois Porte Porte(s) en bois peinte(s) gris Plinthe Plinthes en carrelage

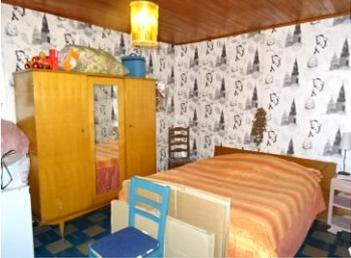
Localisation	Description
<p>Habitation - RDC - Chambre 1</p>

<p>Sol Carrelage beige et bleu Mur Papier peint motifs Plafond Lambris bois Fenêtre Fenêtre(s) en bois peint blanc Porte Porte(s) en bois peinte(s) blanc Plinthe Plinthes en carrelage</p>
<p>Habitation - RDC - Chambre 2</p>

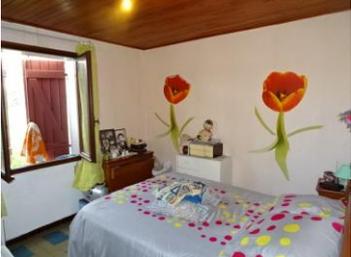
<p>Sol Carrelage beige et bleu Mur Papier peint écru Plafond Lambris bois Fenêtre Fenêtre(s) en bois Porte Porte(s) en bois peinte(s) gris Plinthe Plinthes en carrelage</p>
<p>Habitation - RDC - Dégagement</p>

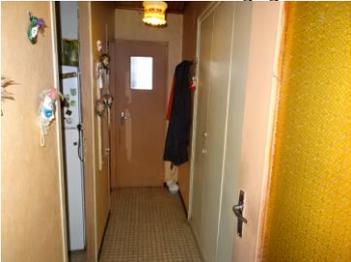
<p>Sol Carrelage écru Mur Papier peint saumon Plafond Lambris bois Porte Porte(s) en bois peinte(s) saumon Plinthe Plinthes en carrelage</p>
<p>Habitation - RDC - Salle de bain</p>

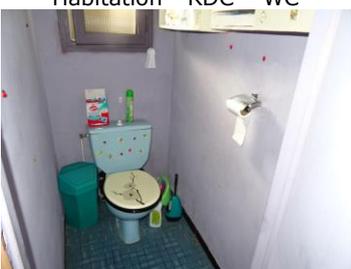
<p>Sol Carrelage bleu Mur Enduit peint parme Plafond Lambris bois Fenêtre Fenêtre(s) en bois peint gris Porte Porte(s) en bois peinte(s) parme Plinthe Plinthes en carrelage</p>

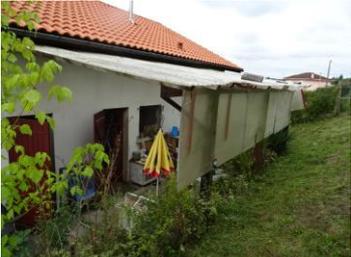
<p>Habitation - RDC - Auvent</p>

<p>Sol Chape ciment brut Mur Enduit peint blanc (A) Plafond Bois et polycarbonate</p>

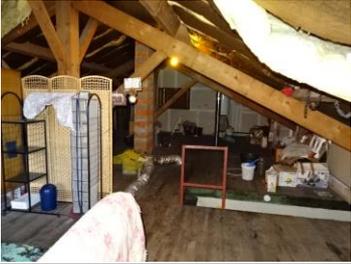
Localisation	Description
<p>Habitation - R+1 - Comble</p>

<p>Sol Parquet bois Mur Carreaux de plâtre brut Plafond Bois et isolant minéral Fenêtre Fenêtre(s) en bois Porte Porte(s) en bois Plinthe Escalier béton</p>
<p>Extérieur - Paillotte</p>

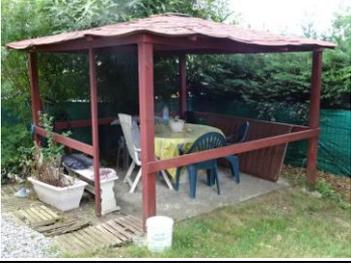
<p>Sol Chape ciment gris Plafond Bois et shingle</p>
<p>Extérieur - Dépendance 1 - Local 1</p>

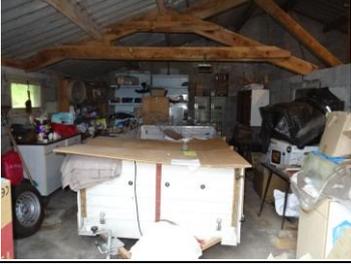
<p>Sol Chape ciment brut Mur Parpaings bruts Plafond Bois et panneaux fibrociment Fenêtre Fenêtre(s) en bois peint blanc Porte Porte(s) en bois</p>
<p>Extérieur - Dépendance 1 - Local 2</p>

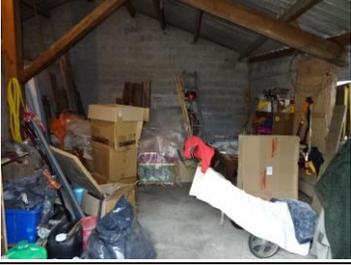
<p>Sol Chape ciment brut Mur Parpaings bruts et enduit ciment (B) Plafond Bois et panneaux fibrociment Fenêtre Fenêtre(s) en métal Porte Porte(s) en bois</p>
<p>Extérieur - Dépendance 2</p>

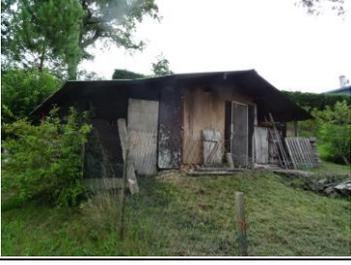
<p>Sol Terre battue Mur Muret et bois, parpaings brut Plafond Bois et tôles acier Porte Porte(s) en bois</p>
<p>Extérieur - Dépendance 3</p>

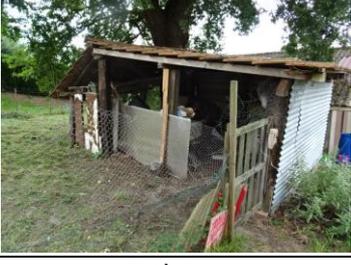
<p>Sol Terre battue Mur Bois et bac acier avec tôles Plafond Couverture en tuiles, toiture bois nue</p>

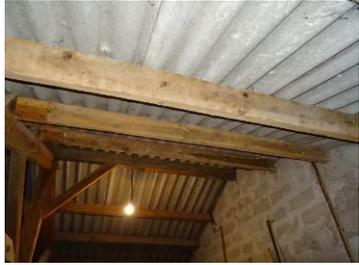
Désignation des matériaux et/ou produits repérés et localisation	Présence d'Amiante	Recommandations	Photo
<p><u>Identifiant:</u> M001 <u>Description:</u> Plaques ondulées fibro-ciment <u>Liste selon annexe.13-9 du CSP:</u> B</p>	X	Lire annexe 7.3 et 7.4

Localisation	Identifiant + Description	Conclusion (justification)	Etat de conservation** et préconisations*
Extérieur - Dépendance 1 - Local 1 et 2	<u>Identifiant:</u> M001 <u>Description:</u> Plaques ondulées fibro-ciment <u>Liste selon annexe.13-9 du CSP:</u> B	Présence d'amiante (sur jugement de l'opérateur)	Matériau non dégradé Résultat EP** Préconisation : Il est recommandé de réaliser une évaluation périodique.
Extérieur devant dépendance 1 façade nord	<u>Identifiant:</u> M002 <u>Description:</u> Plaques ondulées fibro-ciment <u>Liste selon annexe.13-9 du CSP:</u> B	Présence d'amiante (sur jugement de l'opérateur)	Matériau non dégradé Résultat AC1** Préconisation : Il est recommandé de réaliser une action corrective de premier niveau.

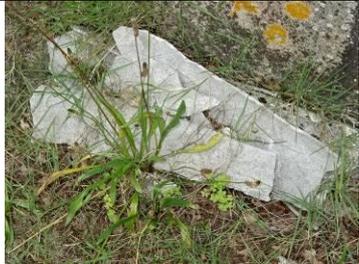
<p><u>Identifiant:</u> M002 <u>Description:</u> Plaques ondulées fibro-ciment <u>Liste selon annexe.13-9 du CSP:</u> B</p>	X	Lire annexe 7.3 et 7.4

Dossier n° 2017/2567/REGINARD
 Date de l'évaluation : 26/07/2017
 Bâtiment / local ou zone homogène : Extérieur devant dépendance 1 façade nord
 Identifiant Matériau : M002
 Matériau : Plaques ondulées fibro-ciment
 Résultat AC1 : Il est recommandé de réaliser une action corrective de premier niveau.

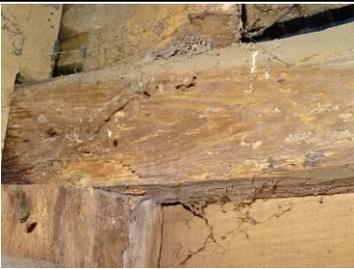
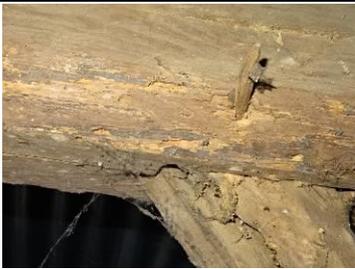
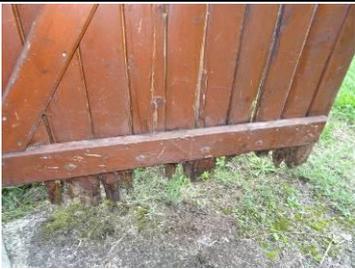
Photo 1	Photo 2	Photo 3

Présence d'indices d'infestation d'insectes à larves xylophages		Présence de champignon de pourriture cubique

Exemple insectes à larves xylophages : Capricorne, vrillettes, lyctus, charençon...
