VOTRE DOSSIER DE DIAGNOSTICS TECHNIQUES

936444

**ROUTE DE BOULOGNE
LIEU DIT RACHAT
31350 GENSAC DE BOULOGNE**

30/11/2017

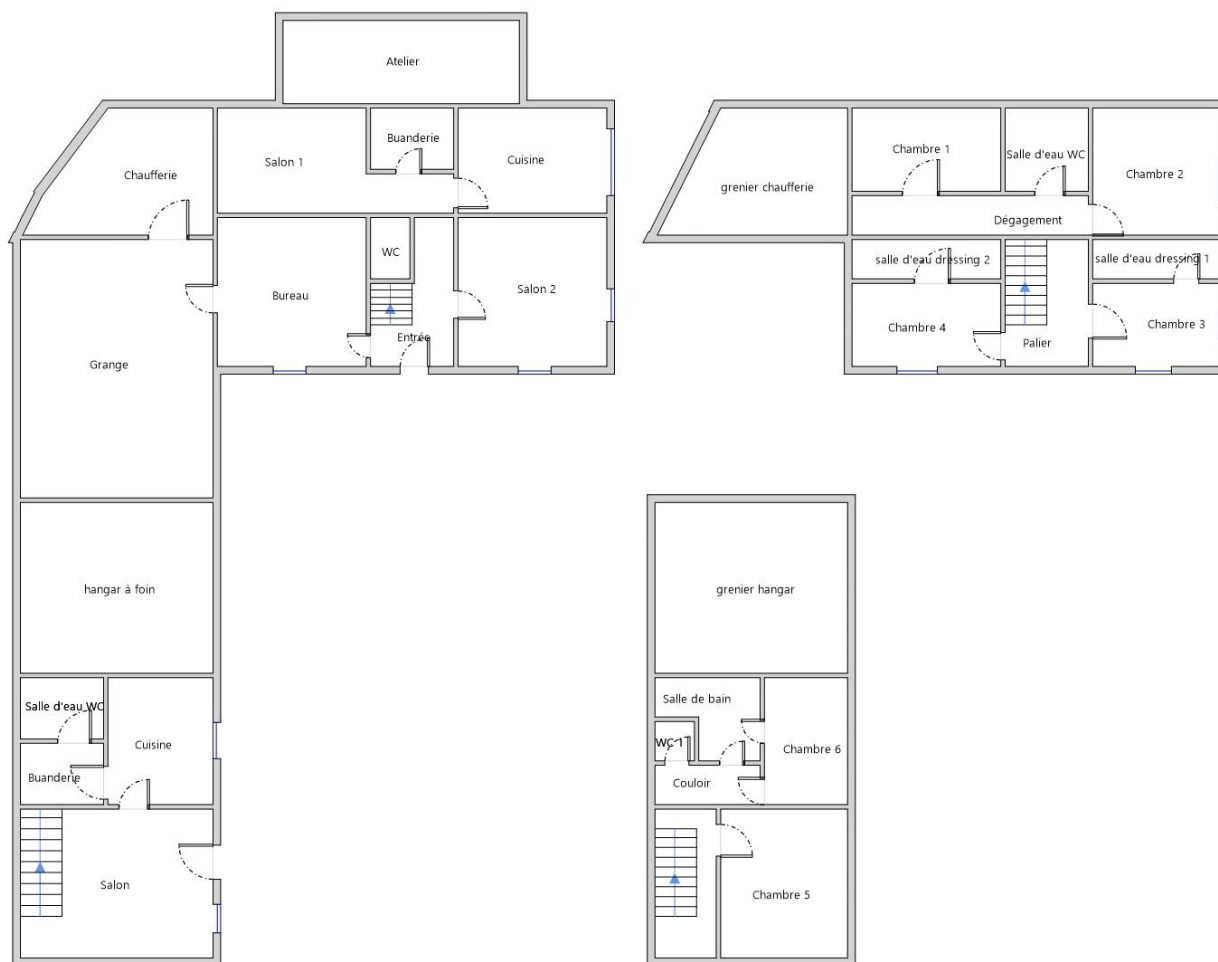
4 - CROQUIS DU REPERAGE

Planche (croquis) de repérage technique effectué par le cabinet : ALLODIAGNOSTIC, auteur : Yannick LOUBEAU
Dossier n° 936444 du
Adresse du bien : ROUTE DE BOULOGNE
LIEU DIT RACHAT 31350 GENSAC DE BOULOGNE

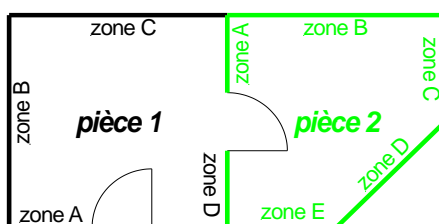
Chaque local visté et reproduit sur le croquis, est divisé en « zones de diagnostic » : à chaque zone est attribuée arbitrairement une lettre (A, B, C...).

La « zone A » comprend toutes les unités de diagnostic présentes sur le mur par lequel l’expert a pénétré dans la pièce, et ainsi de suite. Vous trouverez une illustration de ce principe de dénomination sur le croquis ci-dessous :

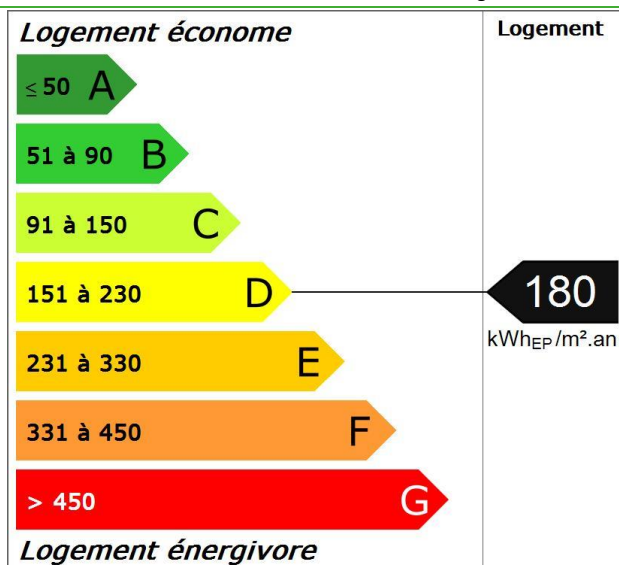
Pour le chauffage, la production d'eau chaude sanitaire et le refroidissement

Consommation conventionnelle : **180 kWh_{EP}/m².an**
 sur la base d'estimations à l'immeuble / au logement

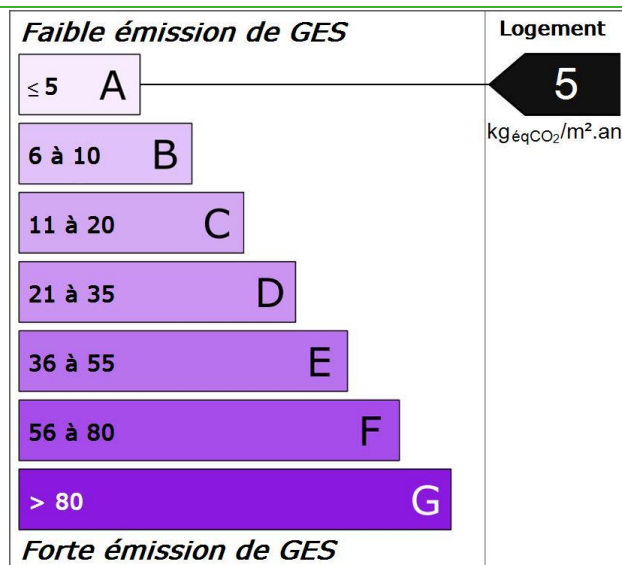
Pour le chauffage, la production d'eau chaude sanitaire et le refroidissement

Estimation des émissions : **5 kg_{éqCO2}/m².an**
