## Rapport de mission de repérage des matériaux et produits contenant de l'amiante pour l'établissement du constat établi à l'occasion de la vente d'un immeuble bâti (listes A et B de l'annexe 13-9 du Code de la Santé publique)

Numéro de dossier : BABIN-16-11-0152

Date du repérage : 07/11/2016

Adresse	Rue : ..... <b>CAMIN DOU LUC</b> Bât., escalier, niveau, appartement n°, lot n°: <b>Ce bien ne fait pas partie d'une copropriété</b> Code postal, ville : . <b>65700 VIDOUZE</b> <b>Section cadastrale G, Parcelle numéro 183,</b>
Périmètre de repérage :	..... <b>Nb. de niveaux : 3 (caves et combles inclus)</b> <b>Maison de type F3 comprenant: une entrée, WC, salle de bain, 3 chambres, séjour, cuisine, palier, balcon, terrasse, sous-sol et appentis.</b>
Type de logement : Fonction principale du bâtiment : Date de construction :	..... <b>MAISON F3</b> ..... <b>Habitation (maison individuelle)</b> ..... <b>1981</b>

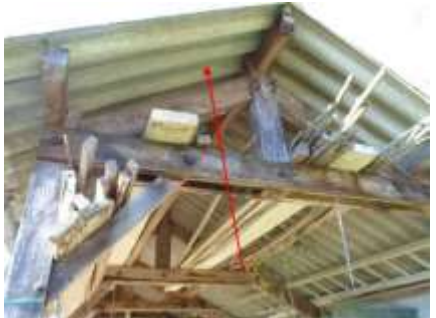
Photo n° DSCNA001 Localisation : Dépendances - Appenti 3; Dépendances - Séchoir à mais Ouvrage : Toitures Partie d'ouvrage : Plaques (fibres-ciment) Description : Tôles ondulées en fibres ciment Localisation sur croquis : Point001
--	---

Localisation	Identifiant + Description	Conclusion (justification)	Etat de conservation** et préconisations*	Photo
Dépendances - Appenti 3; Dépendances - Séchoir à mais	<u>Identifiant:</u> P001 <u>Description:</u> Tôles ondulées en fibres ciment <u>Liste selon annexe.13-9 du CSP:</u> B	Présence d'amiante (Sur décision de l'opérateur)	Matériau dégradé (étendue ponctuelle)  <b>Résultat EP**</b>  <b>Préconisation :</b> Il est recommandé de réaliser une évaluation périodique.  <b>Recommandation :</b> Voir les Mesures d'ordre général – Obligations réglementaires

**Dossier n° BABIN-16-11-0152**  
**Date de l'évaluation : 07/11/2016**  
**Bâtiment / local ou zone homogène : Dépendances - Appenti 3; Dépendances - Séchoir à maïs**  
**Identifiant Matériau : P001**  
**Matériau : Tôles ondulées en fibres ciment**  
**Résultat EP : Il est recommandé de réaliser une évaluation périodique.**
