Résumé de l'expertise n° 18/TPC/2431

Adresse : **7 RUE DU LAVOIR**

Commune : **65150 NESTIER**

Périmètre de repérage : ... **Maison, grange et abords immédiats**

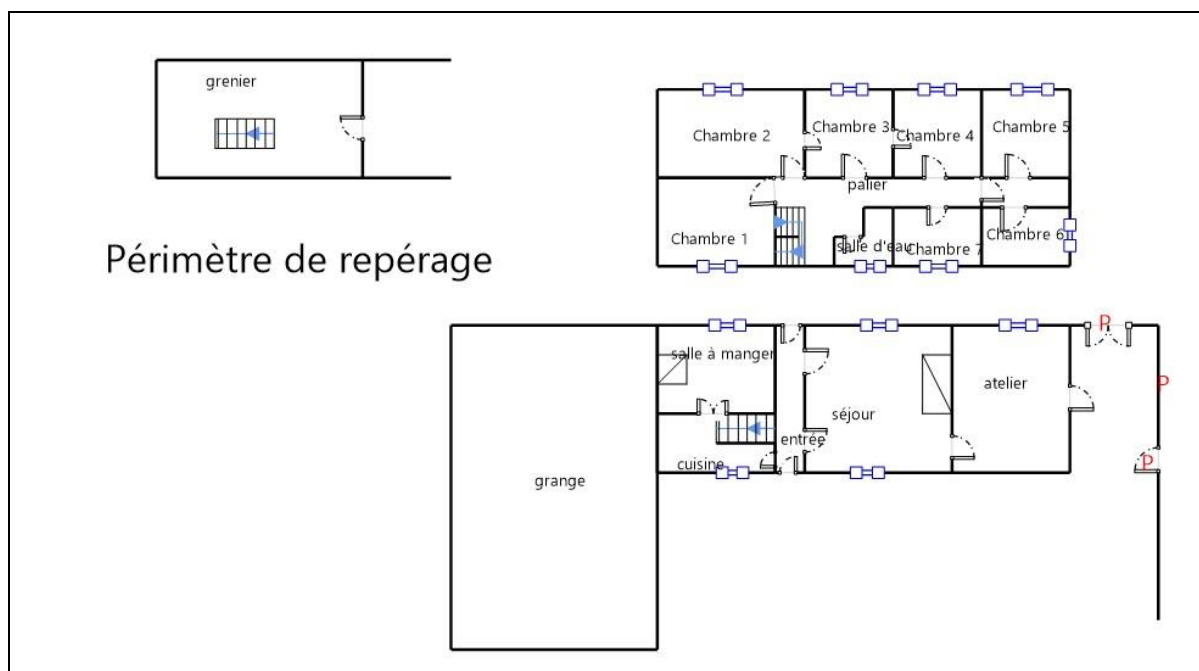
Localisation des mesures sur croquis de repérage

N°	Zone	Unité de diagnostic	Substrat	Revêtement apparent	Localisation mesure	Mesure (mg/cm²)	Etat* de conservation	Classement UD	Observation
364		Portail	Métal	Peinture	partie basse (< 1m)	8	Dégradé (Ecaillage)	3	
365		Portillon	Métal	Peinture	partie basse (< 1m)	9	Etat d'usage (Usure par friction)	2	
366		Garde-corps clôture	Métal	Peinture	mesure 1	9	Etat d'usage (Usure par friction)	2

Du fait de la présence de revêtements contenant du plomb au-delà des seuils en vigueur et de la nature des dégradations constatées (dégradé) sur certaines unités de diagnostic et en application de l'article L. 1334-9 du code de la santé publique, le propriétaire du bien, objet de ce constat, doit effectuer les travaux appropriés pour supprimer l'exposition au plomb, tout en garantissant la sécurité des occupants. Il doit également transmettre une copie complète du constat, annexes comprises, aux occupants de l'immeuble ou de la partie d'immeuble concernée et à toute personne amenée à effectuer des travaux dans cet immeuble ou la partie d'immeuble concernée.

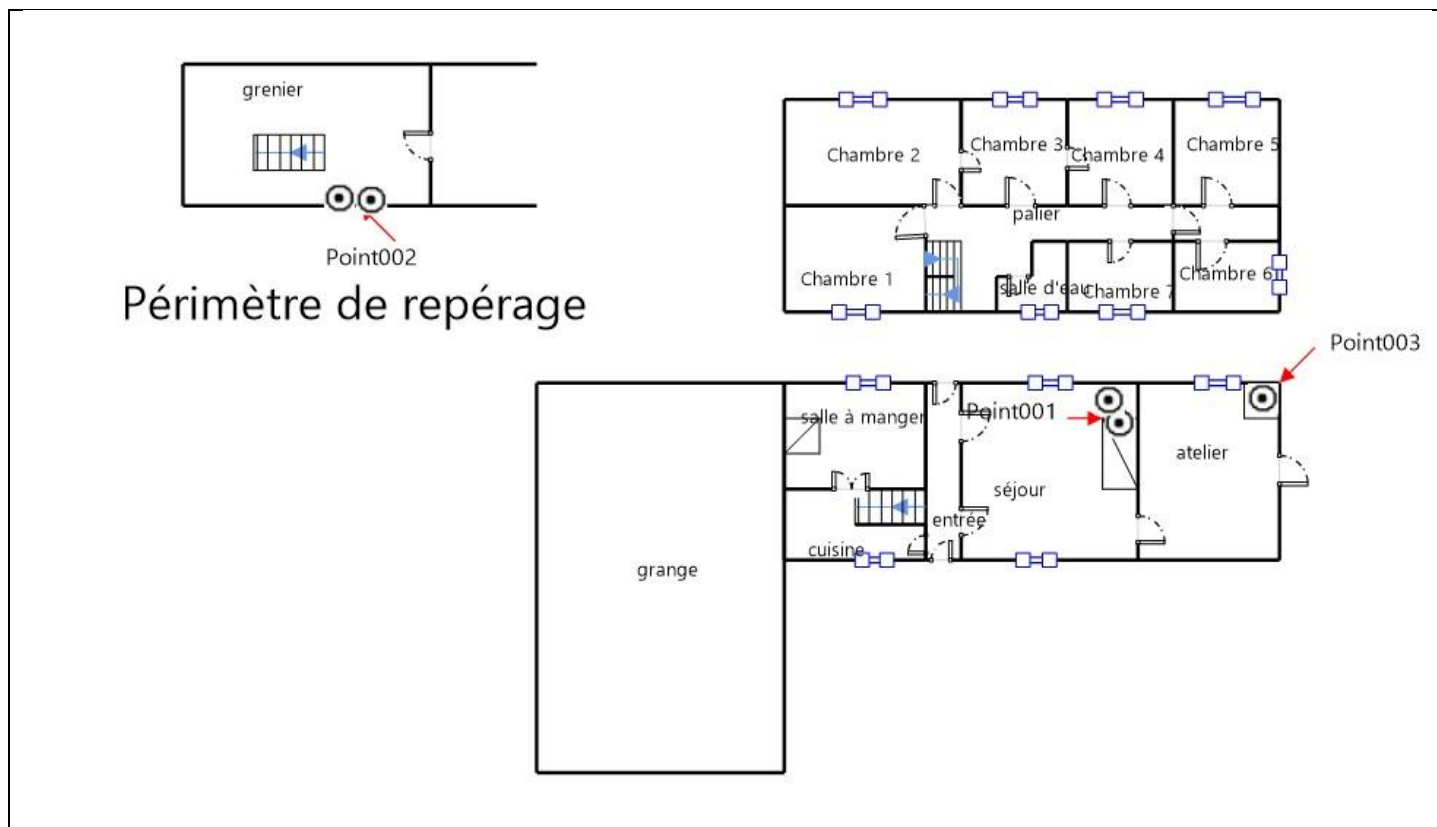
7.1 - Annexe - Schéma de repérage

Localisation	Identifiant + Description	Conclusion (justification)	Etat de conservation** et préconisations*
atelier	Identifiant: ZPSO-003 Description: Conduit en fibres-ciment Liste selon annexe.13-9 du CSP : B	Présence d'amiante (sur jugement de l'opérateur)	Matériau dégradé (étendue ponctuelle) Résultat EP** Préconisation : Il est recommandé de réaliser une évaluation périodique. Recommandation : Surveillance
séjour	Identifiant: ZPSO-001 Description: Conduit en fibres-ciment Liste selon annexe.13-9 du CSP : B	Présence d'amiante (sur jugement de l'opérateur)	Matériau dégradé (étendue ponctuelle) Résultat EP** Préconisation : Il est recommandé de réaliser une évaluation périodique. Recommandation : surveillance
grenier	Identifiant: ZPSO-002 Description: Conduit en fibres-ciment Liste selon annexe.13-9 du CSP : B	Présence d'amiante (sur jugement de l'opérateur)	Matériau dégradé (étendue ponctuelle) Résultat AC2** Préconisation : Il est recommandé de réaliser une action corrective de second niveau. Recommandation : Voir les Mesures d'ordre général - Obligations réglementaires

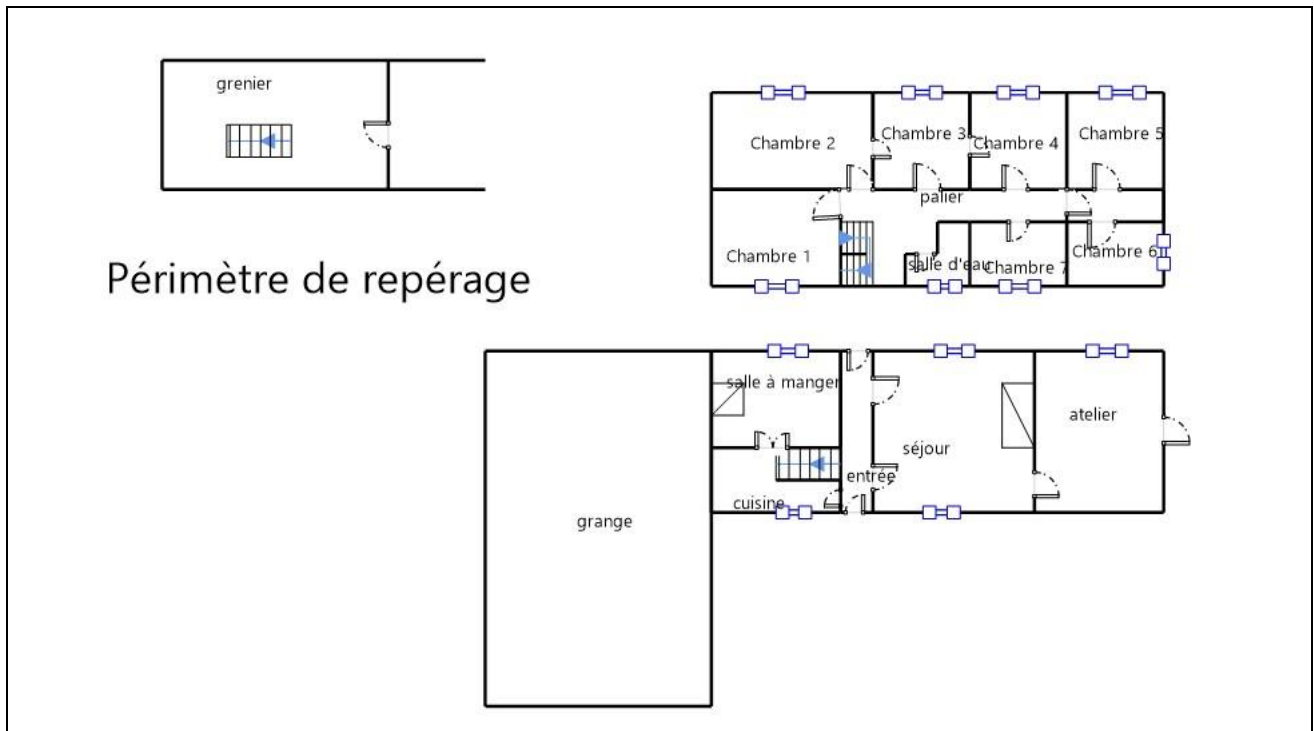
Annexe – Plans – croquis

Localisation	Liste des ouvrages, parties d'ouvrages	Observations et constatations diverses
Général	-	Les zones situées derrière les doublages des murs, plafonds et planchers n'ont pas été visitées par défaut d'accès
