Rapport de mission de repérage des matériaux et produits contenant de l'amiante pour l'établissement du constat établi à l'occasion de la vente d'un immeuble bâti (listes A et B de l'annexe 13-9 du Code de la Santé publique)

Numéro de dossier : 18/IMO/0040
Date du repérage : 31/01/2018

Adresse	Rue : 21 Rue de Gavarnie Bât., escalier, niveau, appartement n°, lot n°: Lot numéro Non communiqué, Code postal, ville : . 65310 ODOS (France) Section cadastrale Non communiqué, Parcelle numéro Non communiqué,
Périmètre de repérage : Ensemble de la propriété Nb. de niveaux : 1 (caves et combles inclus) Nb. de bâtiments : 1
Type de logement : Fonction principale du bâtiment : Date de construction : Maison T3 Habitation (maisons individuelles) 1950/1960

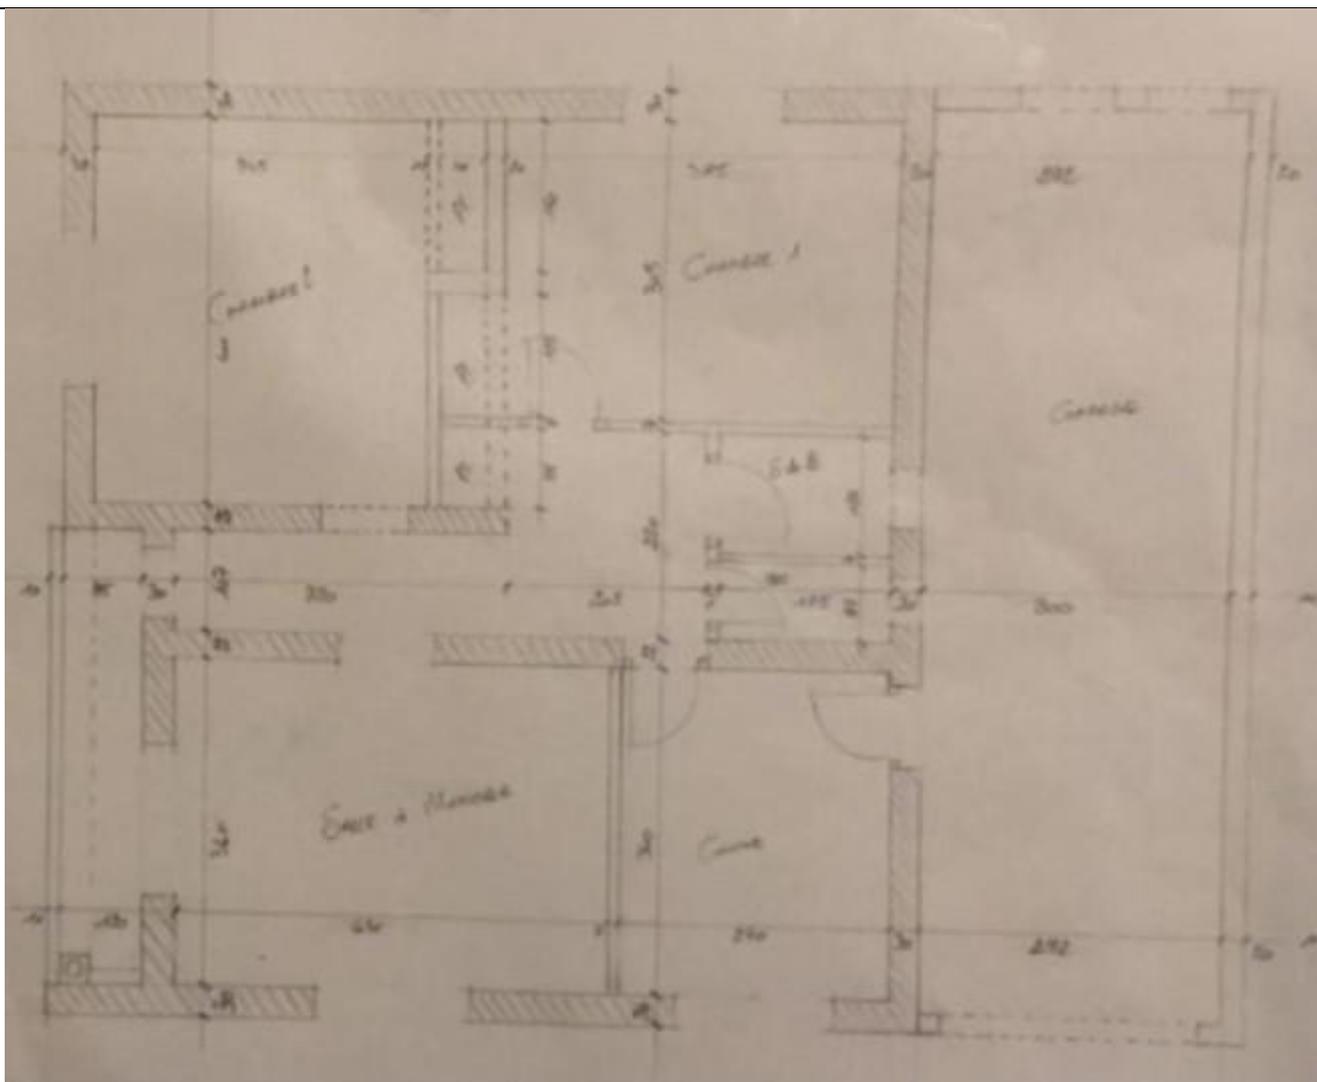
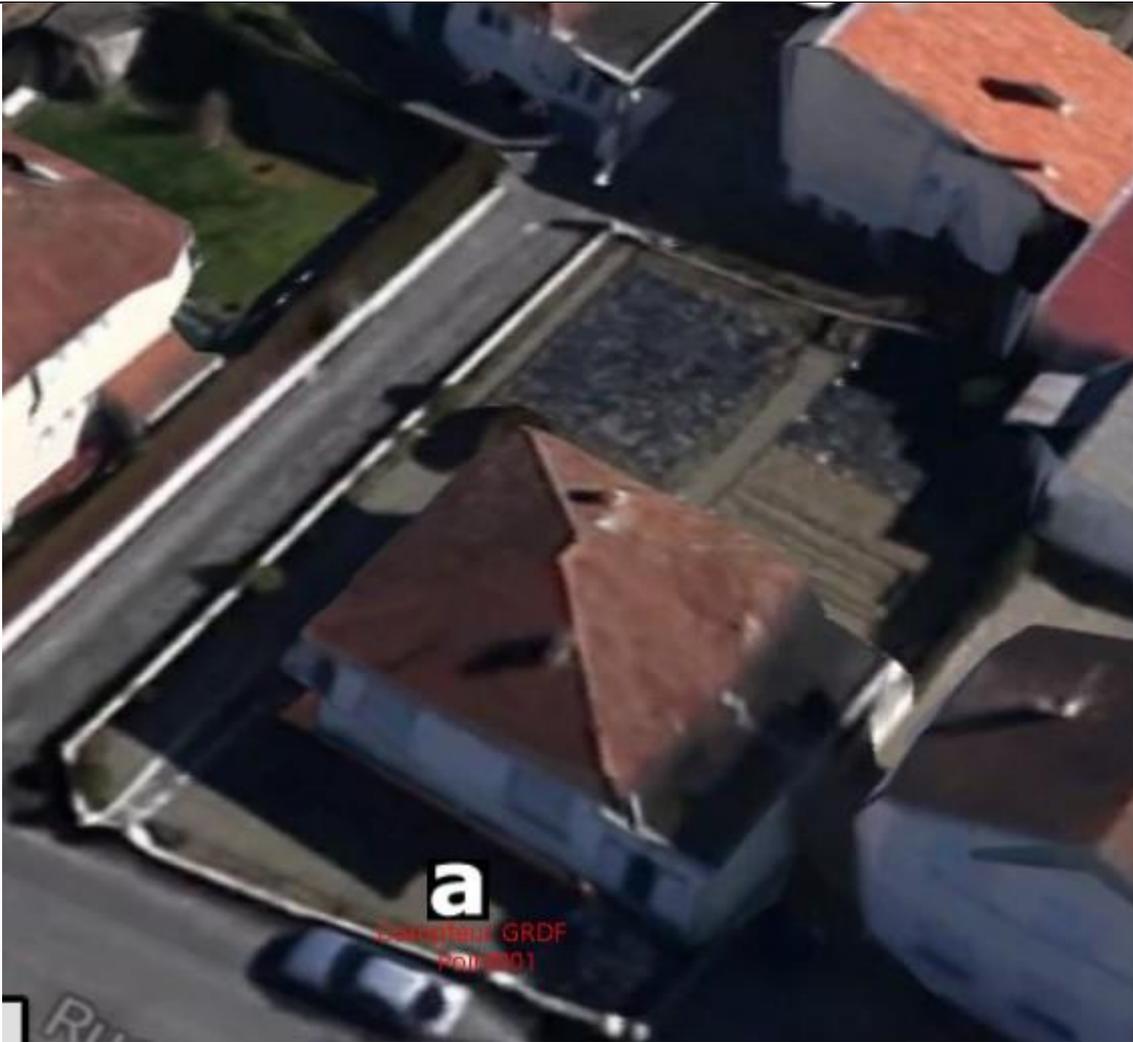
7.1 - Annexe - Schéma de repérage

- des matériaux et produits hors liste A et B contenant de l'amiante sur jugement de l'opérateur :
Éléments fibres-ciment du compteur Gaz (Jardin) pour lequel il est recommandé de réaliser une évaluation périodique.

Localisation	Identifiant + Description	Conclusion (justification)	Etat de conservation** et préconisations*
Jardin	Identifiant: M001 Description: Eléments fibres-ciment du compteur Gaz	Présence d'amiante (sur jugement de l'opérateur)	Matériau non dégradé Résultat EP** Préconisation : Il est recommandé de réaliser une évaluation périodique. Recommandation : Voir les Mesures d'ordre général – Obligations réglementaires
