## DOSSIER DE DIAGNOSTICS TECHNIQUES

Référence : OURY 919 25.11.13

Bien : une Maison  
Adresse : 180 chemin de Lanasse  
64370 SAINT-MÉDARD  
Numéro de lot : NC  
Référence Cadastre : NC

## RAPPORT DE MISSION DE REPERAGE DES MATERIAUX ET PRODUITS CONTENANT DE L'AMIANTE - POUR L'ETABLISSEMENT DU CONSTAT ETABLI A L'OCCASION DE LA VENTE D'UN IMMEUBLE BÂTI

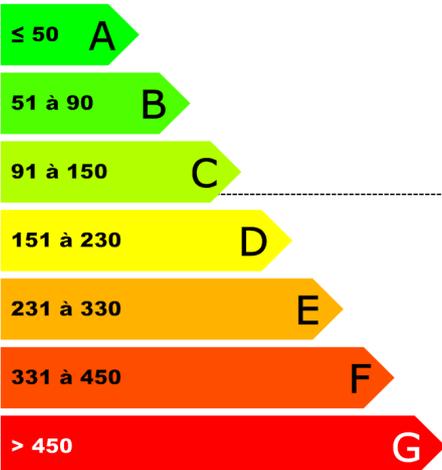
Consommations énergétiques (en énergie primaire) pour le chauffage, la production d'eau chaude sanitaire et le refroidissement		Emissions de gaz à effet de serre (GES) pour le chauffage, la production d'eau chaude sanitaire et le refroidissement	
Consommation réelle : <b>142,17 kWh<sub>ep</sub>/m².an</b>		Estimation des émissions : <b>10,75 kg<sub>eqCO2</sub>/m².an</b>	
<p><b>Logement économe</b></p>

<p><b>Logement énergivore</b></p>	<p>Logement</p> <p><b>142</b> kWh<sub>ep</sub>/m².an</p>	<p><b>Faible émission de GES</b></p>

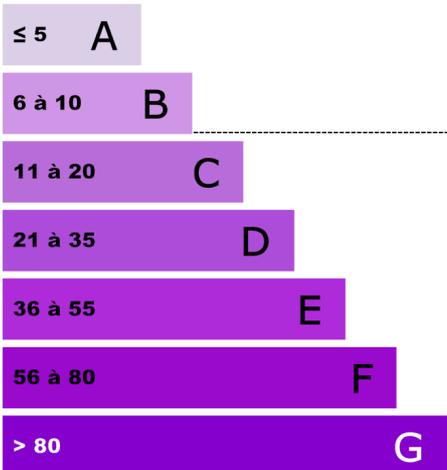
<p><b>10</b> kg<sub>eqCO2</sub>/m².an</p> <p><b>Forte émission de GES</b></p>	<p>Logement</p>
