VOTRE DOSSIER DE DIAGNOSTICS TECHNIQUES

951410

Bien immobilier expertisé : **LIEU DIT VILLAGE BIEVILLE
14240 ANCTOVILLE**

Visite effectuée le : **24/01/2018**

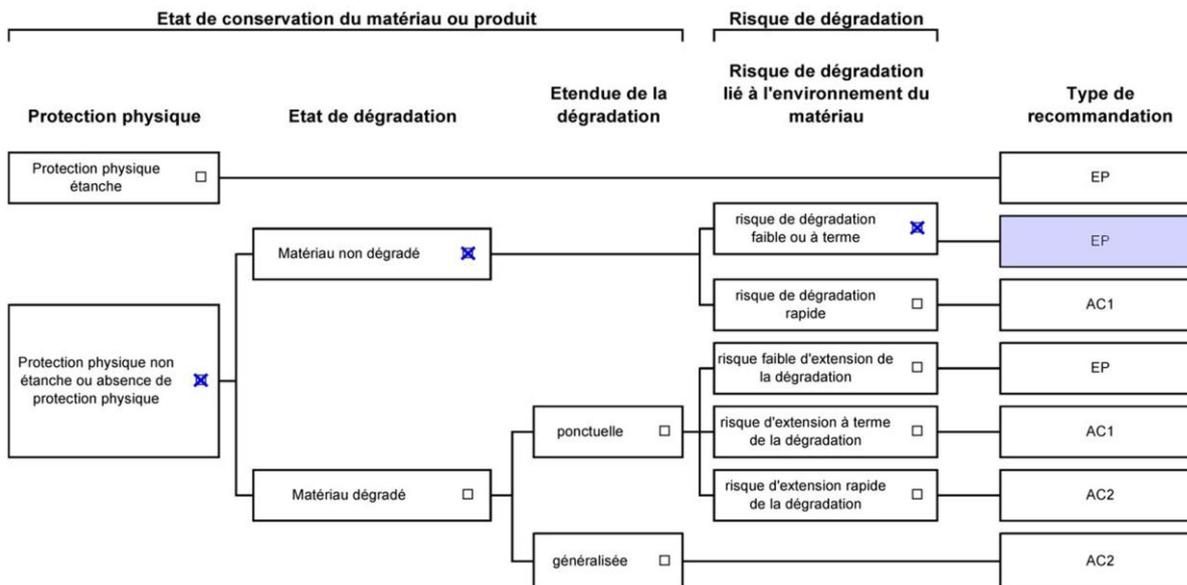
Matériau : Ardoises (composites)

Résultat EP : Il est recommandé de réaliser une évaluation périodique.

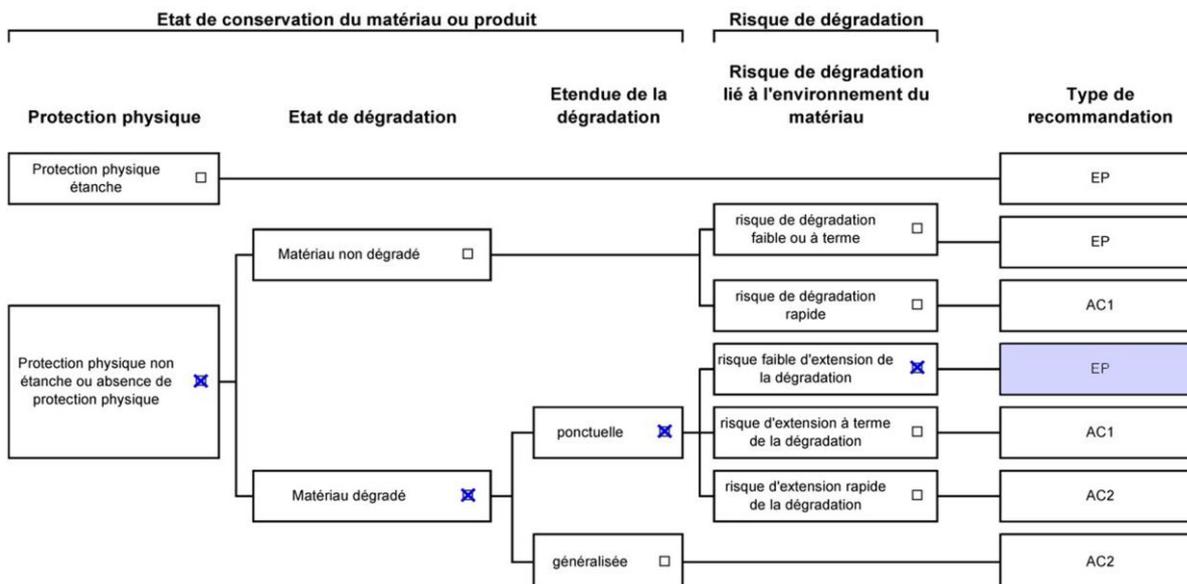
Matériau : Plaques ondulées fibro-ciment

Résultat EP : Il est recommandé de réaliser une évaluation périodique.

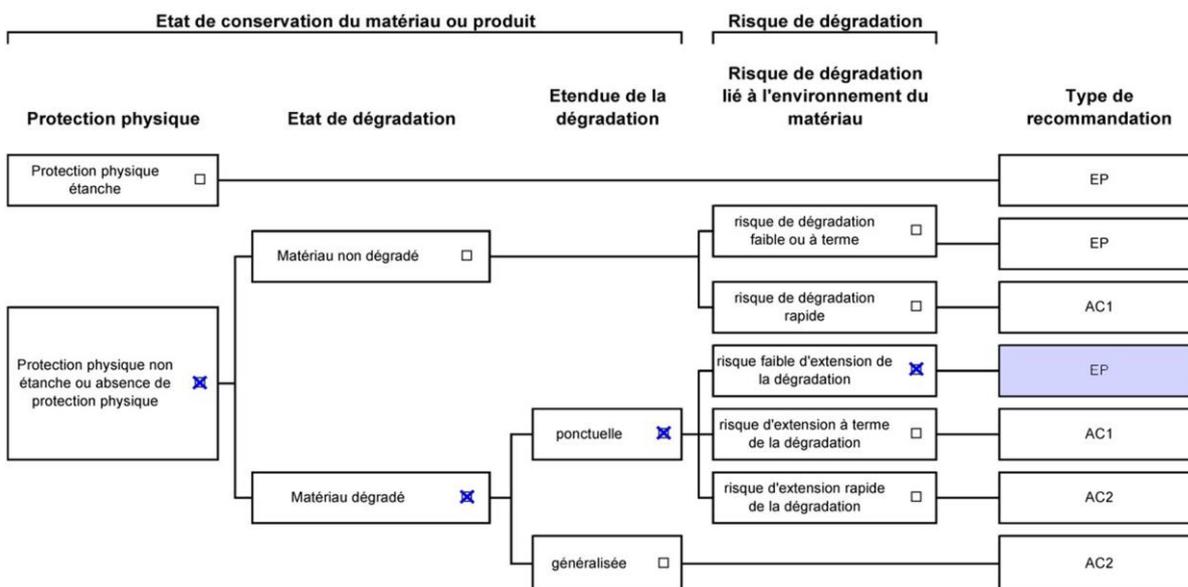
Dossier n° 951410
 Date de l'évaluation : 24/01/2018
 Bâtiment / local ou zone homogène : Annexes - Garage 2
 Identifiant Matériau : 0002
 Matériau : Plaques ondulées fibro-ciment
 Résultat EP : Il est recommandé de réaliser une évaluation périodique.

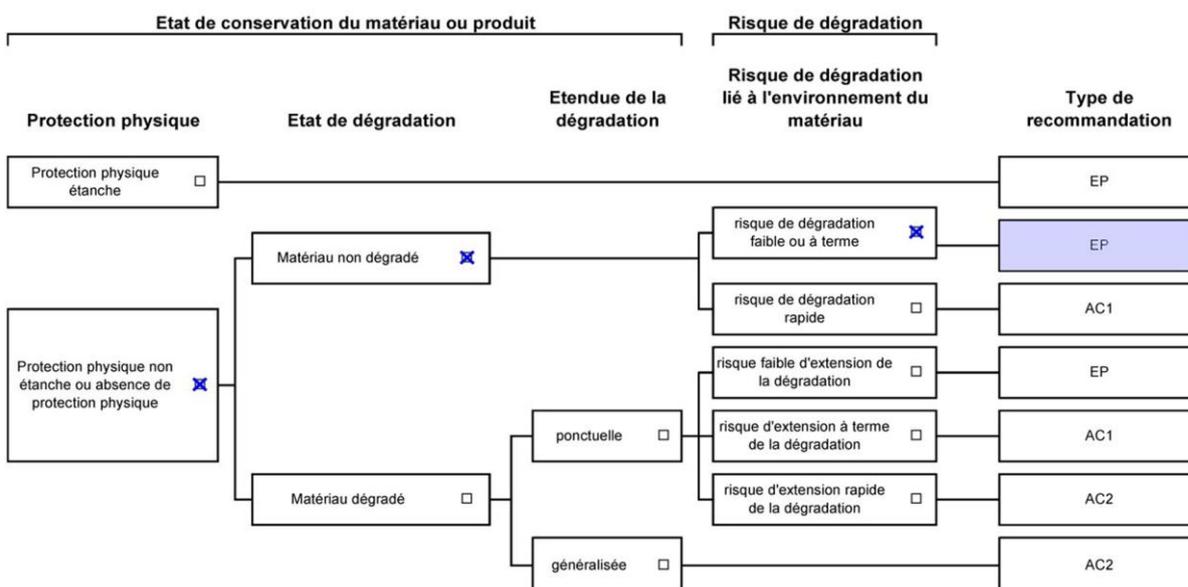
Dossier n° 951410
 Date de l'évaluation : 24/01/2018
 Bâtiment / local ou zone homogène : Annexes - Appentis 1
 Identifiant Matériau : 0003
 Matériau : Plaques ondulées fibro-ciment
 Résultat EP : Il est recommandé de réaliser une évaluation périodique.

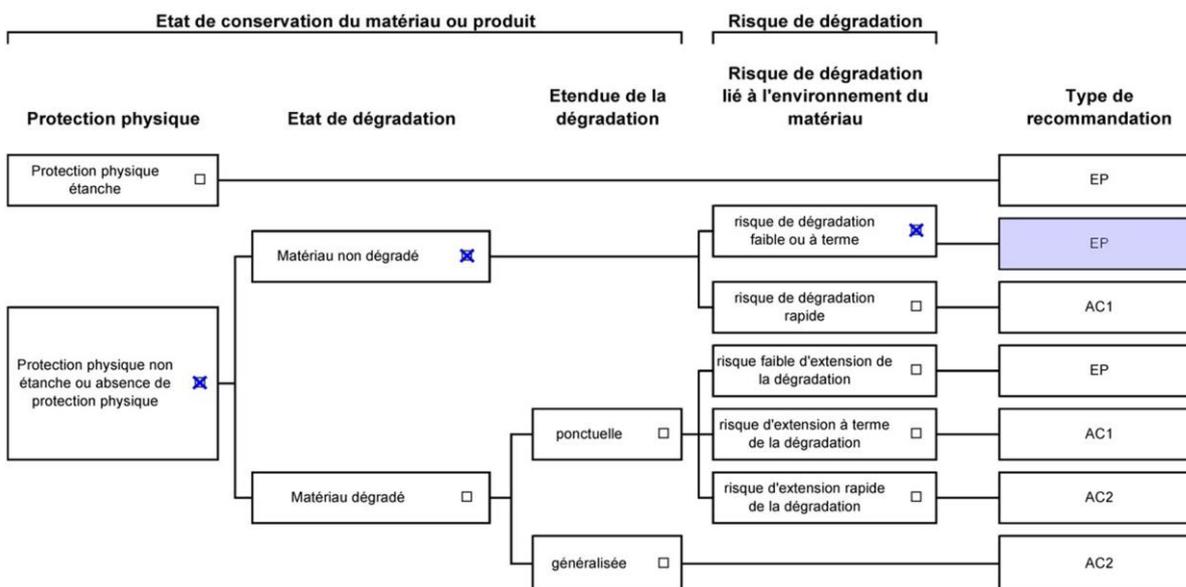
Dossier n° 951410
 Date de l'évaluation : 24/01/2018
 Bâtiment / local ou zone homogène : Rez de chaussée - Cuisine
 Identifiant Matériau : 0004
 Matériau : Conduits et coudes
 Résultat EP : Il est recommandé de réaliser une évaluation périodique.

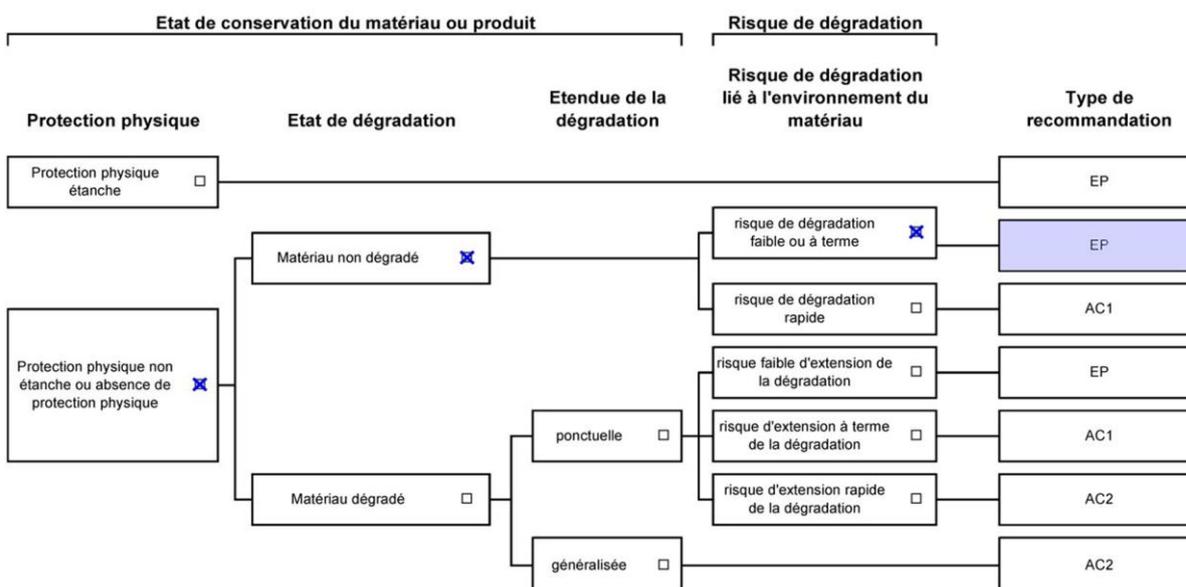
Dossier n° 951410
 Date de l'évaluation : 24/01/2018
 Bâtiment / local ou zone homogène : Rez de chaussée - Debarras
 Identifiant Matériau : 0004
 Matériau : Conduits et coudes
 Résultat EP : Il est recommandé de réaliser une évaluation périodique.

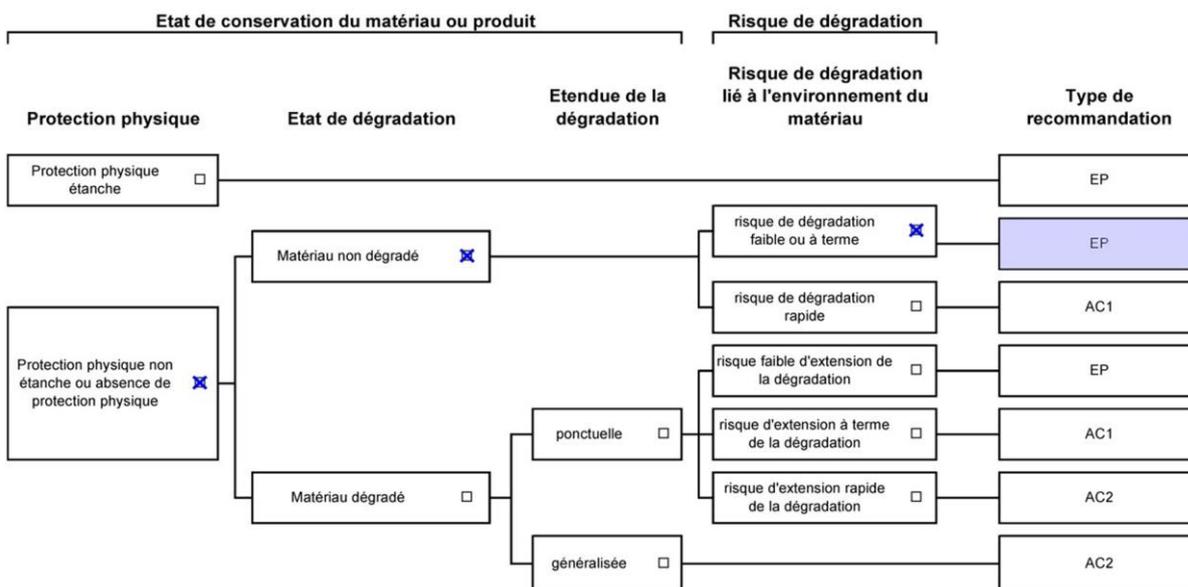
Dossier n° 951410
 Date de l'évaluation : 24/01/2018
 Bâtiment / local ou zone homogène : Extérieur - Façade
 Identifiant Matériau : 0005
 Matériau : Conduits
 Résultat EP : Il est recommandé de réaliser une évaluation périodique.

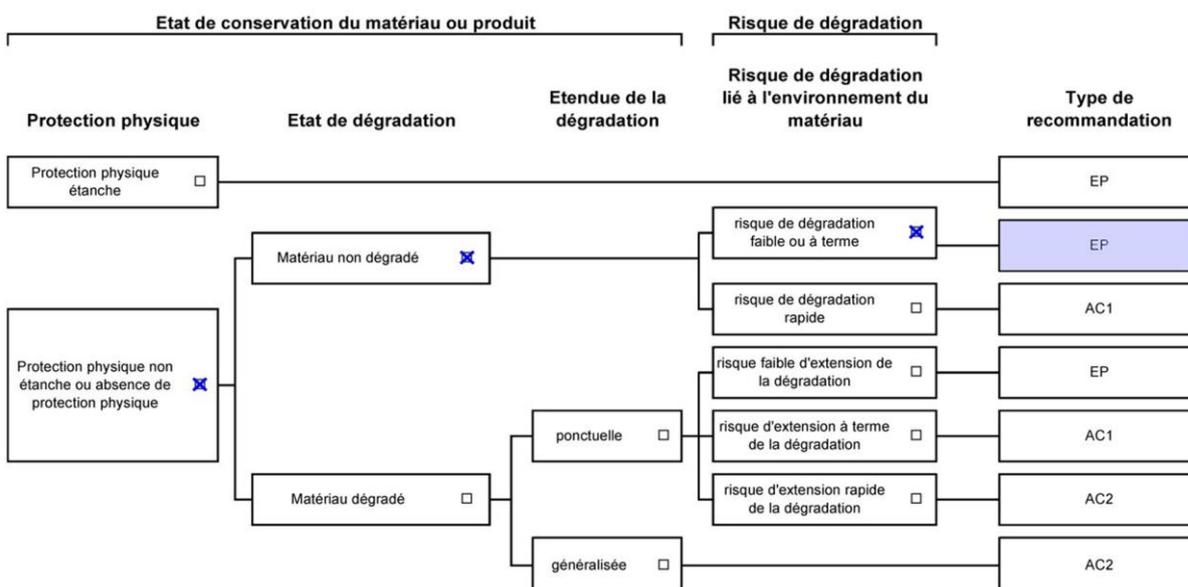
Dossier n° 951410
 Date de l'évaluation : 24/01/2018
 Bâtiment / local ou zone homogène : 1er étage - Combles perdu
 Identifiant Matériau : 0006
 Matériau : Dépôt Ardoises (composites)
 Résultat EP : Il est recommandé de réaliser une évaluation périodique.

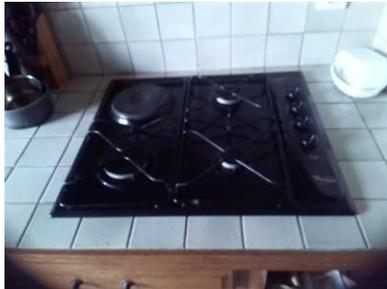
Photo n° Gaz0001
Localisation : Cuisine
Table de cuisson (Type : Non raccordé)

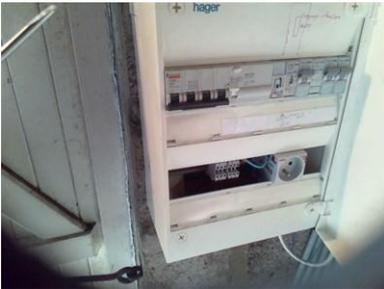
Photo Ele0001
 Localisation : Général
 Libellé de l'anomalie : L'Enveloppe d'au moins un matériel est manquante ou détériorée.
 Remarques : Présence de matériel électrique en place dont l'enveloppe présente des détériorations ; Faire intervenir un électricien qualifié afin de remplacer les matériels présentant des détériorations

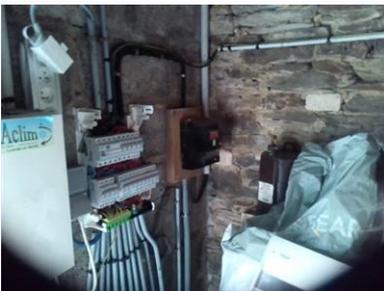
Photo Ele0002
 Localisation : Général
 Libellé de l'anomalie : Le dispositif assurant la coupure d'urgence n'est pas situé à l'intérieur du logement ou dans un emplacement accessible directement depuis le logement.
 Remarques : L'AGCP (Appareil Général de Commande et de Protection) n'est pas placé à l'intérieur de la partie privative du logement ; Faire intervenir un électricien qualifié afin d'installer un AGCP à l'intérieur de la partie privative du logement

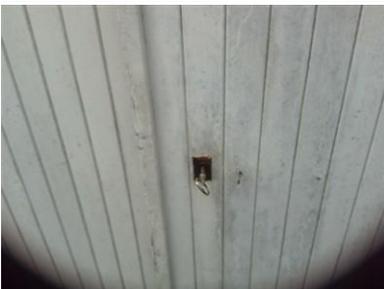
Photo Ele0003
 Localisation : Général
 Libellé de l'anomalie : Le dispositif assurant la coupure d'urgence est placé dans une armoire, un tableau, un placard ou une gaine dont la porte est fermée à l'aide d'une clé ou d'un outil.
 Remarques : L'AGCP (Appareil Général de Commande et de Protection) n'est pas accessible sans l'utilisation d'une clé ou d'un outil ; Faire intervenir un électricien qualifié afin de déplacer l' AGCP ou de le rendre accessible sans outil ou clé

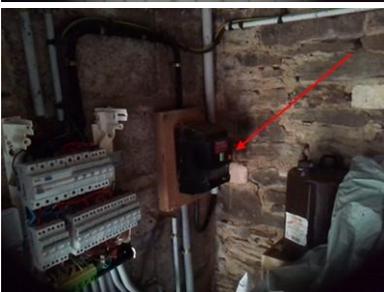
Photo Ele0004
 Localisation : Général
 Libellé de l'anomalie : Au moins un dispositif de protection différentielle ne fonctionne pas pour son seuil de déclenchement.
 Remarques : Le bouton de manoeuvre du dispositif différentiel de protection (DDR) AGCP 650mA est bloqué . ; Faire intervenir un électricien qualifié afin de réparer ou de remplacer le DDR

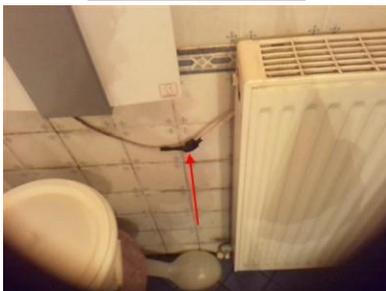
Photo Ele0011

Libellé de l'anomalie : L'installation comporte au moins un matériel électrique inadapté à l'usage.

Remarques : Présence de matériel électrique inadapté à l'usage ; Faire intervenir un électricien qualifié afin de remplacer les matériels inadaptés par du matériel autorisé

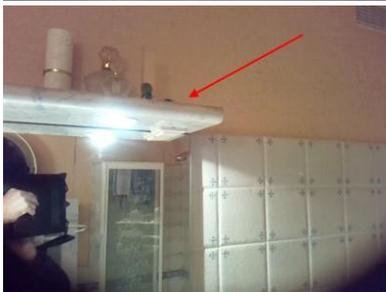
Photo Ele0012

Libellé de l'anomalie : Local contenant une baignoire ou une douche : l'installation électrique ne répond pas aux prescriptions particulières appliquées à ce local (adéquation entre l'emplacement où est installé le matériel électrique et les caractéristiques de ce dernier – respect des règles de protection contre les chocs électriques liées aux zones).

Remarques : Présence de matériel électrique inadapté placé en zone 2 d'un local contenant une douche ou une baignoire ; Faire intervenir un électricien qualifié afin de supprimer le matériel électrique inadapté ou le remplacer par du matériel adapté

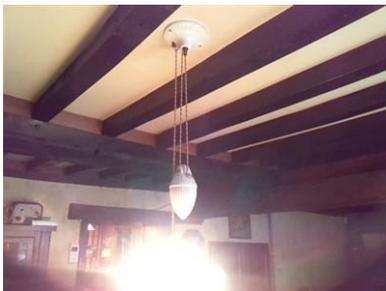
Photo Ele0013

Libellé de l'anomalie : Au moins un circuit (n'alimentant pas des socles de prises de courant) n'est pas relié à la terre.

Remarques : Présence de circuits électriques non équipés de conducteurs de protection ; Faire intervenir un électricien qualifié afin d'installer des conducteurs de protection sur les circuits qui n'en sont pas équipés
