Dossier Technique Immobilier

Numéro de dossier : 2014/01/0007

Désignation du ou des bâtiments	Désignation du propriétaire	
<p><i>Localisation du ou des bâtiments :</i> Département : ... Hautes-Pyrénées Adresse : 3 Impasse Marita Commune : 65310 ODOS</p> <p>Désignation et situation du ou des lots de copropriété : Ce bien ne fait pas partie d'une copropriété</p> <p>Périmètre de repérage : Toute la maison, du sous-sol aux combles.</p>	<p><i>Désignation du client :</i> Nom et prénom : Mr et Mme LACOQUE Maurice et Lili Adresse : 3 Impasse Marita 65310 ODOS</p>	
Objet de la mission :		
<input type="checkbox"/> Dossier Technique Amiante	<input type="checkbox"/> Métrage (Loi Carrez)	<input checked="" type="checkbox"/> Etat des Installations électriques
<input checked="" type="checkbox"/> Constat amiante avant-vente	<input type="checkbox"/> Métrage (Loi Boutin)	<input type="checkbox"/> Diagnostic Technique (SRU)
<input type="checkbox"/> Dossier amiante Parties Privatives	<input type="checkbox"/> Exposition au plomb (CREP)	<input checked="" type="checkbox"/> Diagnostic énergétique

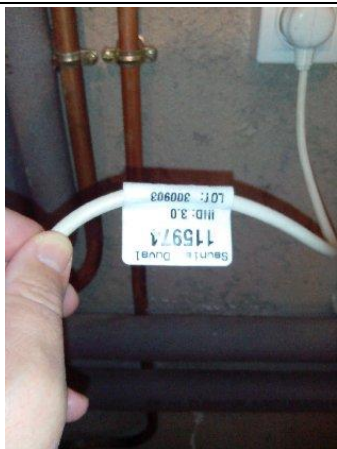
Photo n° CHAUDIERE GAZ
Localisation : Sous-Sol - Chaufferie
CHAUDIERE
Recommandation : FICHE TECH

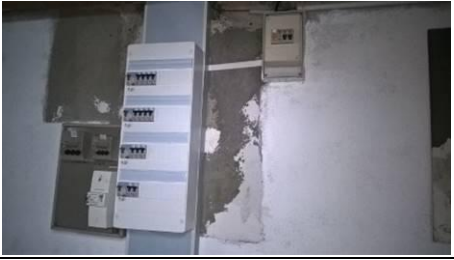
<p>Photo e3 Localisation : Sous-Sol - Garage Libellé de l'anomalie : Tableau général de protection et répartition</p>

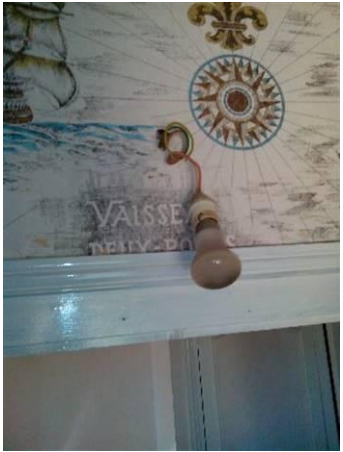
<p>Photo e4 Localisation : Toutes pièces - selon installation Libellé de l'anomalie : Exemple de conducteurs de courant non protégés</p>
