Dossier N° 18-04-0162

Dossier de Diagnostic Technique

Vente

**LIEU DIT PELIC
260 Route des Vignes
40110 VILLENAVE**

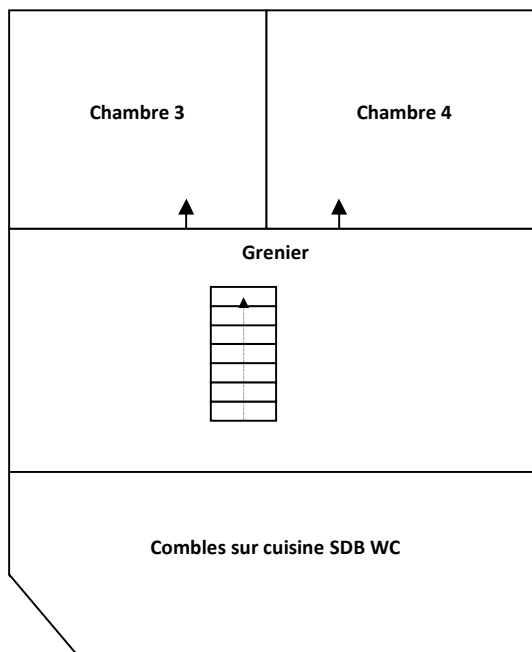
PLANCHE DE REPERAGE USUEL			<i>Adresse de l'immeuble:</i> LIEU DIT PELIC 260 Route des Vignes 40110 VILLENAVE	
<i>N° dossier:</i> 18-04-0162				
<i>N° planche:</i> 1/1		<i>Version:</i> 1	<i>Type:</i> Croquis	
<i>Origine du plan:</i> Cabinet de diagnostic			<i>Bâtiment – Niveau:</i> Niveau inspecté

Document sans échelle remis à titre indicatif
