DOSSIER DE DIAGNOSTIC TECHNIQUE

Dossier n°: A17-0748

**Route d'Etchary
64390 - ESPIUTE**

NOTE DE SYNTHÈSE

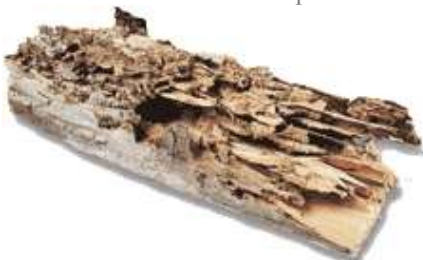
INDICES DE PRESENCE DE TERMITES SOUTERRAINS

- L'existence de vide sous une pellicule de bois sans sciure et tapissée d'un ciment
- Les cordonnets construits sur des matériaux durs,
- Les ponts en forme de stalactites ou de stalagmites,
- La présence de trous d'environ 2 mm sur les plafonds ou les murs,
- L'envol simultané des reproducteurs.

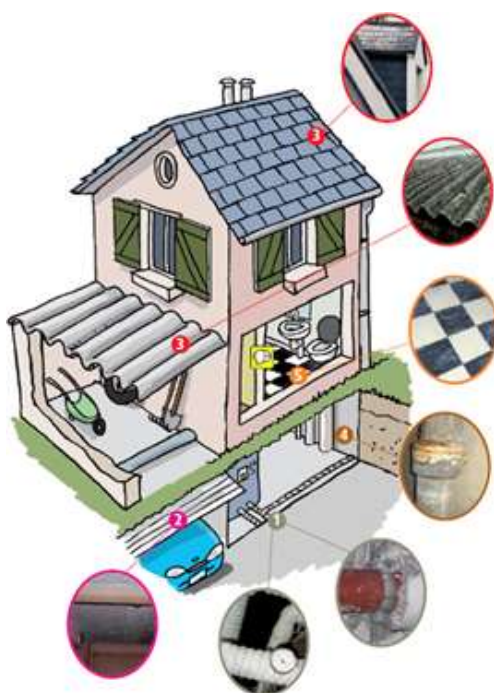
Les matériaux les plus rencontrés dans les logements

Matériaux et produits contenant de l'amiante les plus rencontrés dans les logements	Aspect	Localisation
1 Calorifugeage : enveloppe isolante de canalisations	Diverses formes : bourrelets, tresses, coquilles... Souvent protégé par un autre matériau éventuellement non amianté : tissu, plâtre, tôle...	Équipement de chauffage et d'eau chaude sanitaire et tuyauteries (principalement dans les sous-sols et les garages)
2 Flocage : matériau d'isolation par projection	Fibreux, duveteux ou velouté Différentes couleurs (gris, blanc, bleu...)	Conduits de ventilation ou de chauffage, plafonds, parois (principalement dans les sous-sols et garages)
3 Amiante-ciment en plaques	Plaques ondulées ou planes, de couleur grise Ardoises de couleur grise en toiture Ardoises ou bardage en façade de toutes couleurs	Toitures (garage, abri de jardin, maison, immeuble) ou bardages de façade Panneaux intérieurs de façade légère Panneaux de protection contre l'humidité des murs (sous-sols)

4 Amiante-ciment en tubes ou conduits	Tuyaux d'aspect rugueux gris	Canalisations de descente des eaux pluviales ou usées, gaines de ventilation, conduits de vide-ordures
5 Dalles vinyle-amiante	Revêtements de sols en dalles, généralement de 30 cm de côté (toutes couleurs, unies ou marbrées)	Sols des logements (salles de bains, toilettes, cuisines mais également séjours et chambres) et des parties communes

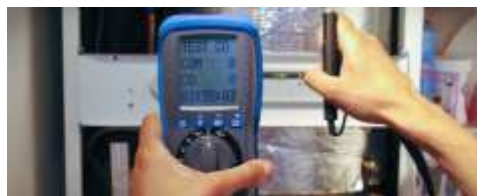
Le diagnostic doit être effectué sur l'ensemble des éléments suivants :

- appareils fixes de chauffage et de production d'eau chaude sanitaire ou mettant en œuvre un moteur thermique, alimentés par le gaz,
- tuyauteries fixes d'alimentation en gaz et leurs accessoires,
- locaux où fonctionnent les appareils à gaz, permettant l'aération de ces locaux et l'évacuation des produits de combustion.

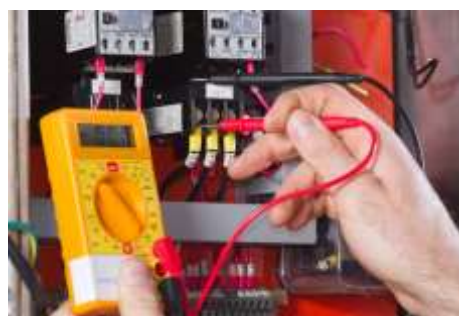
Le diagnostic relève l'existence et décrit, au regard des exigences de sécurité, les caractéristiques et la présence des équipements suivants :

- un appareil général de commande et de protection et de son accessibilité,
- au moins un dispositif différentiel de sensibilité approprié aux conditions de mise à la terre, à l'origine de l'installation électrique,
- un dispositif de protection contre les surintensités adapté à la section des conducteurs, sur chaque circuit,
- une liaison équipotentielle et une installation électrique adaptées aux conditions particulières des locaux contenant une baignoire ou une douche,
- les matériels électriques inadaptés à l'usage ou présentant des risques de contacts directs avec des éléments sous tension,
- les conducteurs non protégés mécaniquement.

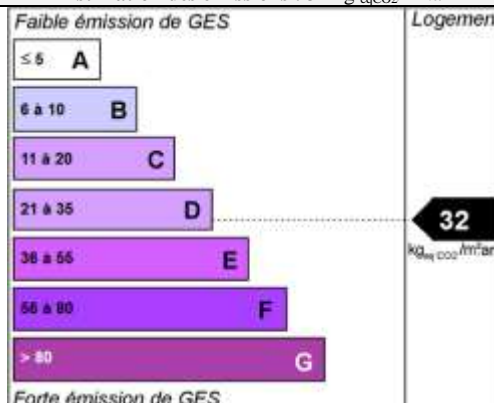
Emission des gaz à effet de serre (GES) pour le chauffage, la production d'eau chaude sanitaire et le refroidissement

Estimation des émissions : 32 kg_{éqCO₂}/m².an
