DOSSIER DE DIAGNOSTICS TECHNIQUES

Référence : 4985 BENISTI

Bien : **Maison individuelle**
Adresse : **9111 chemin de Capdepon
64570 FÉAS**
Numéro de lot :
Référence Cadastre : **/**

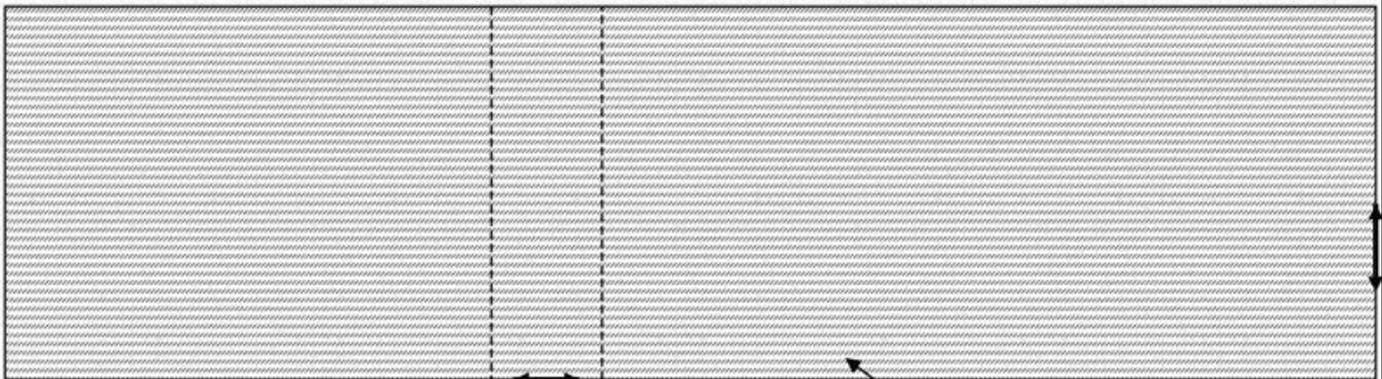
PLANCHE DE REPERAGE USUEL					
N° dossier :	4985 BENISTI			Adresse de l'immeuble :	9111 chemin de Capdepon 64570 FÉAS
N° planche :	6/6	Version :	0		
Origine du plan :	Cabinet de diagnostics			Bâtiment – Niveau :	Croquis

Hangar

Couverture Toiture
Amiante ciment
Présence d'amiante
