Monsieur et Madame VICIANA  
14 RUE FONTAINE FERRUGINEUSE  
65200 BAGNERES DE BIGORRE

# CONSTAT DE RISQUE D'EXPOSITION AU PLOMB (CREP)

Réalisé en ligne* par	MAISON DU DIAG
Numéro de dossier	1805/VICIANA/6134
Date de réalisation	22/05/2018
Fin de validité	21/11/2018

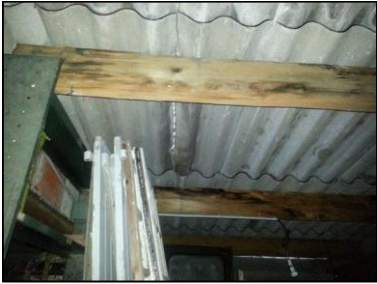
plaque ondulée en fibre ciment en  
toiture du garage 2

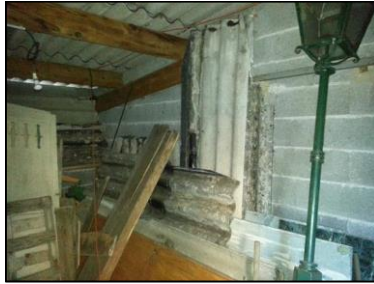
plaque ondulée en fibre ciment en  
dépôt dans le garage 2

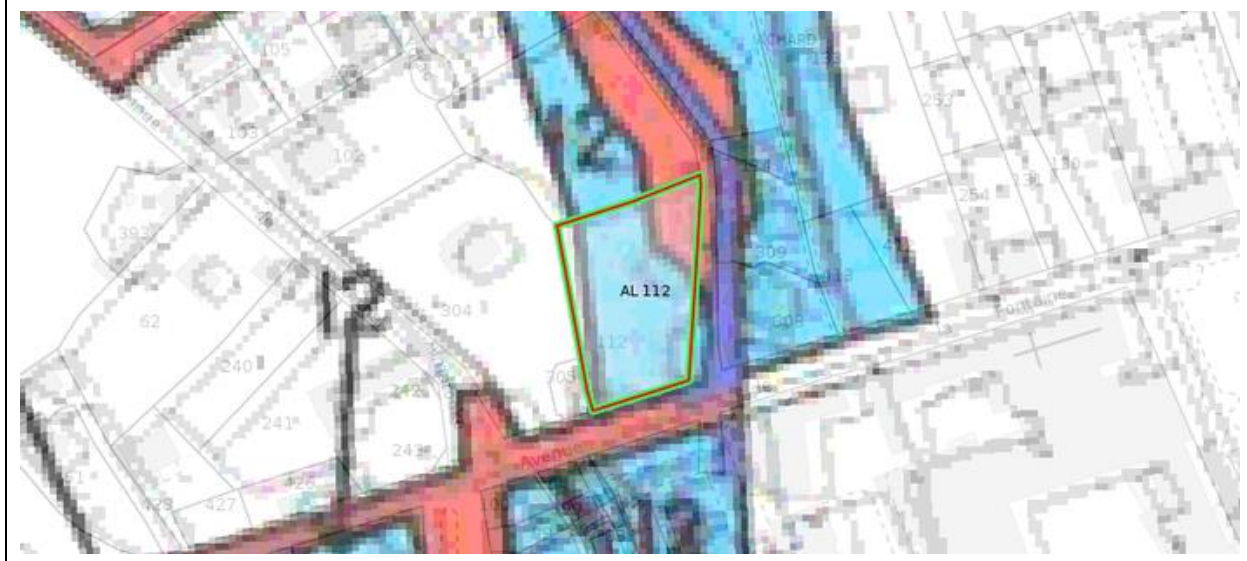
## Inondation, Inondation par crue torrentielle, Inondation par ruissellement et coulée de

Inondation - Plan de prévention Approuvé - Immeuble exposé

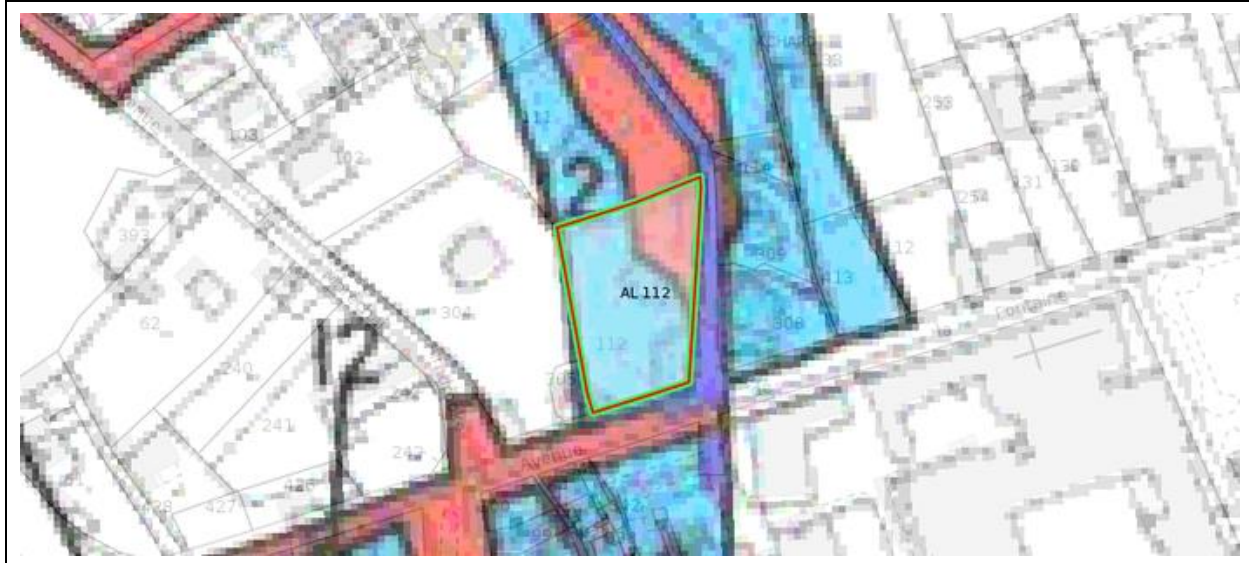
## Avalanche, Inondation, Inondation par crue torrentielle, Inondation par ruissellement et

Avalanche - Plan de prévention Approuvé - Immeuble NON exposé
