Résumé de l'expertise n° 18/TPC/2183

Adresse : **17 AVENUE DES CIMES**

Commune : **65310 ODOS**

Diagnostic de performance énergétique – logement (6.1)

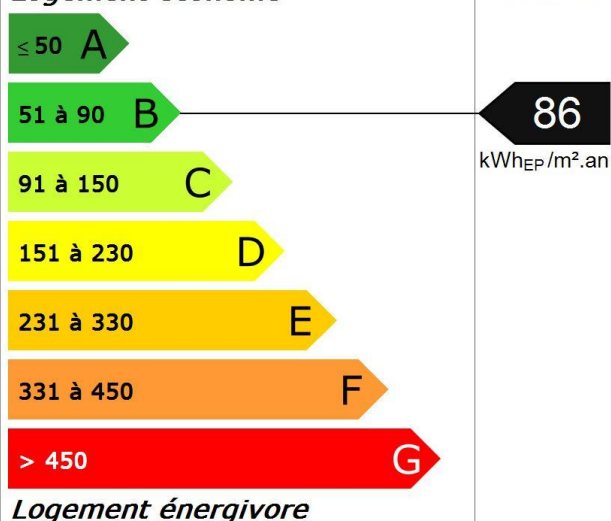
Consommation conventionnelle : **86 kWh_{EP}/m².an**
sur la base d'estimations à l'immeuble / au logement

Logement économe

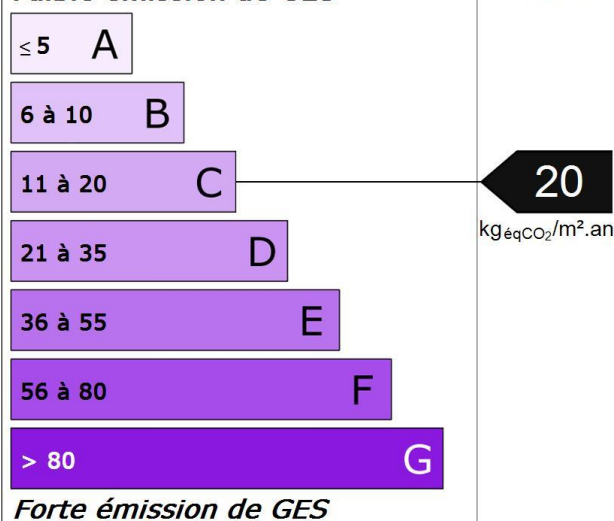
Estimation des émissions : **20 kg_{éqCO₂}/m².an**

Faible émission de GES

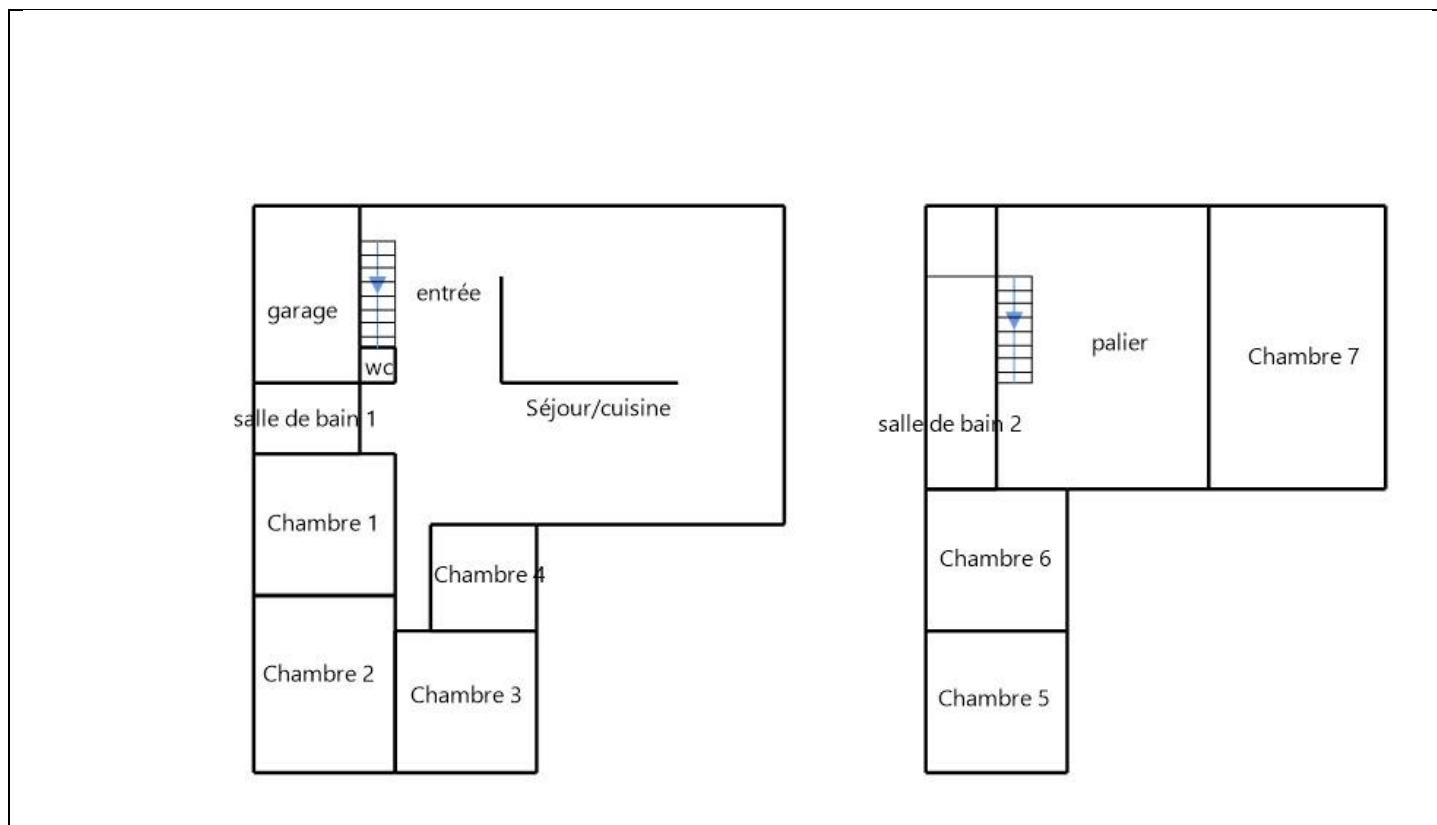
7.1 - Annexe - Schéma de repérage

Amiante	Dans le cadre de la mission, il n'a pas été repéré de matériaux et produits susceptibles de contenir de l'amiante.
