DOSSIER DE DIAGNOSTIC TECHNIQUE

Dossier n°: A17-11173

**Le Grand Lessegues
40370 - RION DES LANDES**

RAPPORT DE L'ETAT RELATIF A LA PRESENCE DE TERMITE DANS LES BATIMENTS

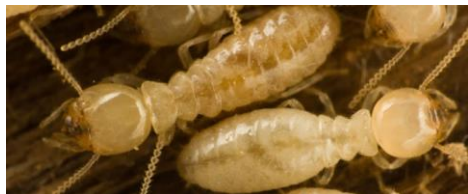
LES TERMITES

Insecte essentiellement souterrain, le termite vit en colonie allant jusqu'à plusieurs millions d'individus. Elle est organisée en castes selon la morphologie et la fonction de chaque individu, les ouvriers qui nourrissent la colonie, les soldats qui la défendent en particulier contre les fourmis, les nymphes, les reproducteurs primaires ailés (imago), les reproducteurs secondaires ou néoténique et le couple royal.

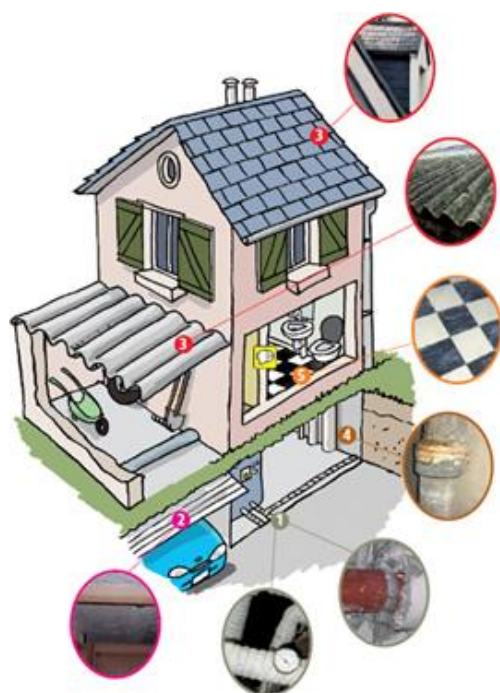
Les matériaux les plus rencontrés dans les logements

Matériaux et produits contenant de l'amiante les plus rencontrés dans les logements	Aspect	Localisation
1 Calorifugeage : enveloppe isolante de canalisations	Diverses formes : bourrelets, tresses, coquilles... Souvent protégé par un autre matériau éventuellement non amiante : tissu, plâtre, tôle...	Équipement de chauffage et d'eau chaude sanitaire et tuyauteries (principalement dans les sous-sols et les garages)
2 Flocage : matériau d'isolation par projection	Fibreux, duveteux ou velouté Différentes couleurs (gris, blanc, bleu...)	Conduits de ventilation ou de chauffage, plafonds, parois (principalement dans les sous-sols et garages)
3 Amiante-ciment en plaques	Plaques ondulées ou planes, de couleur grise Ardoises de couleur grise en toiture Ardoises ou bardage en façade de toutes couleurs	Toitures (garage, abri de jardin, maison, immeuble) ou bardages de façade Panneaux intérieurs de façade légère Panneaux de protection contre l'humidité des murs (sous-sols)

4 Amiante-ciment en tubes ou conduits	Tuyaux d'aspect rugueux gris	Canalisations de descente des eaux pluviales ou usées, gaines de ventilation, conduits de vide-ordures
5 Dalles vinyle-amiante	Revêtements de sols en dalles, généralement de 30 cm de côté (toutes couleurs, unies ou marbrées)	Sols des logements (salles de bains, toilettes, cuisines mais également séjours et chambres) et des parties communes
