Rapport de mission de repérage des matériaux et produits contenant de l'amiante.

Constat établi à l'occasion de la vente d'un immeuble bâti

Adresse	2 La Perrière 87210 ORADOUR ST GENEST Niveau : sur 2 niveaux: rez-de-chaussée et sous-sol Section cadastrale : NC N° de parcelle : NC NEANT
Descriptif complémentaire	Statut de l'immeuble : Habitation (Parties privatives d'immeuble)
Date de construction du bien :	Entre 1949 et juillet 1997
Date du permis de construire :	NC

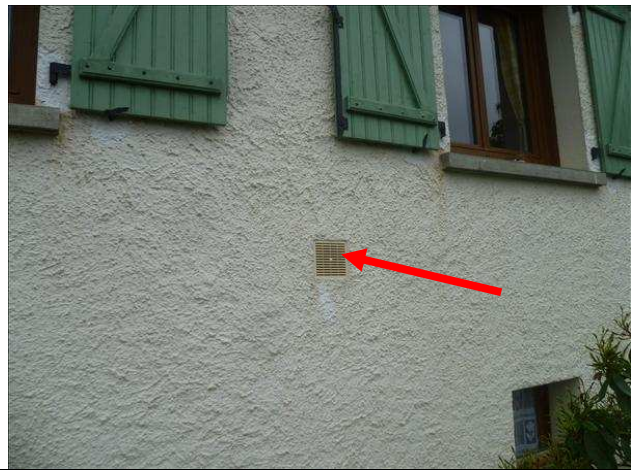
Type de composant	Amiante ciment	Photo 687
Matériau observé	Conduits d'aération : Conduits (Fibres-ciment)	
Prise d'échantillon	NON	
Etat de conservation (2)	EP	
Observation		
Conclusion	PRESENCE (Reconnaissance du matériau par sondage)

Matériau ou produit	Localisation	Etat de conservation ou de dégradation	Analyse ou éléments de décision de l'opérateur en absence d'analyse	Mesures d'ordre général préconisées
Amiante ciment (Conduits (Fibres-ciment))	Maison-au rez-de-chaussée-Cuisine et Salle de bain (Conduits d'aération)	EP	Reconnaissance du matériau par sondage	Evaluation périodique
Amiante ciment (Conduits (Fibres-ciment))	Maison-Sous-sol-Garage (Conduits d'aération)	EP	Reconnaissance visuelle du matériau	Evaluation périodique

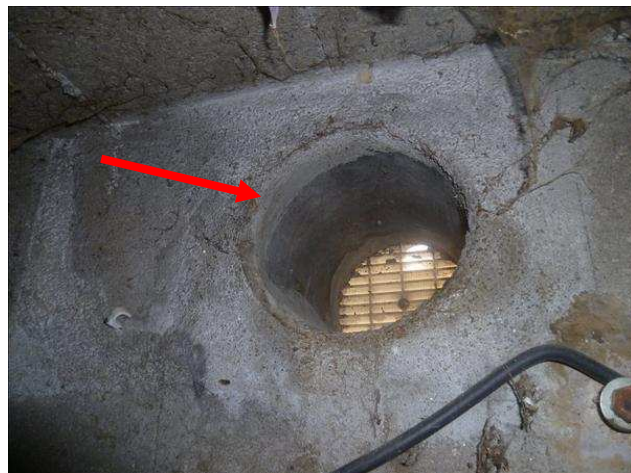
Maison-Sous-sol-Garage

Type de composant	Amiante ciment	Photo 685
Matériau observé	Conduits d'aération : Conduits (Fibres-ciment)	
Prise d'échantillon	NON	
Etat de conservation (2)	EP	
Observation		
Conclusion	PRESENCE (Reconnaissance visuelle du matériau)

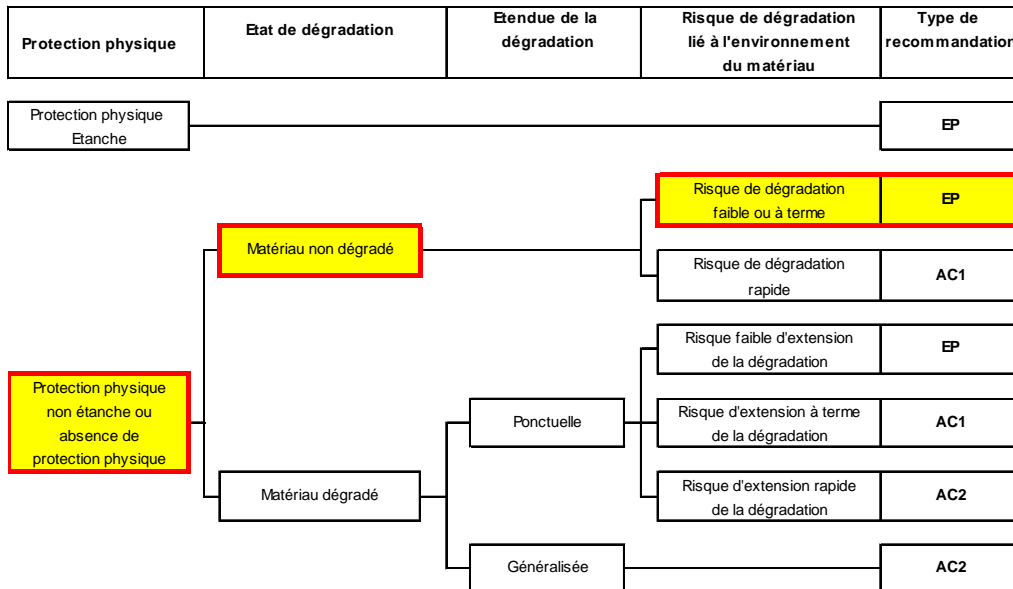
N° dossier : 1309014 HAND
 Date de l'évaluation : 09/09/2013
 Bâtiment : Maison au rez
 Local ou zone homogène : Ech :
 Désignation déclarée du local : de-chaussée-Cuisine et Salle de bain
 Matériau ou produit : Conduits d'aération, Conduits (Fibres-ciment)
 Conclusion : Procéder à une évaluation périodique

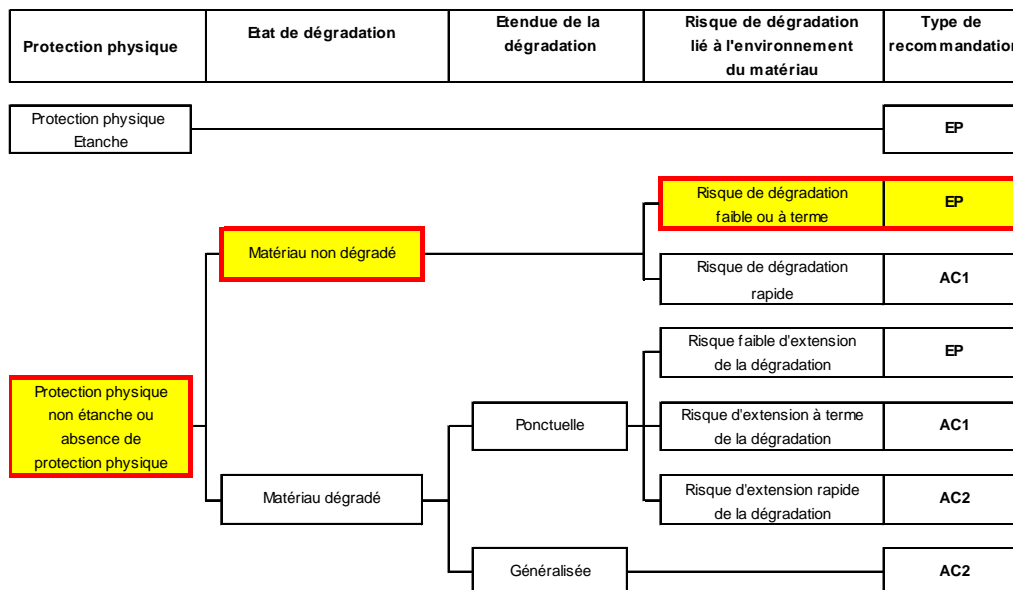
N° dossier : 1309014 HAND
 Date de l'évaluation : 09/09/2013
 Bâtiment : Maison Sous
 Local ou zone homogène : Ech :
 Désignation déclarée du local : sol-Garage
 Matériau ou produit : Conduits d'aération, Conduits (Fibres-ciment)
 Conclusion : Procéder à une évaluation périodique
