# Résumé de l'expertise n° 18/TPC/2259

Adresse : ..... **20 CHEMIN DE L'AIGUILLON**

Commune : ..... **65390 ANDREST**

## Diagnostic de performance énergétique – logement (6.1)

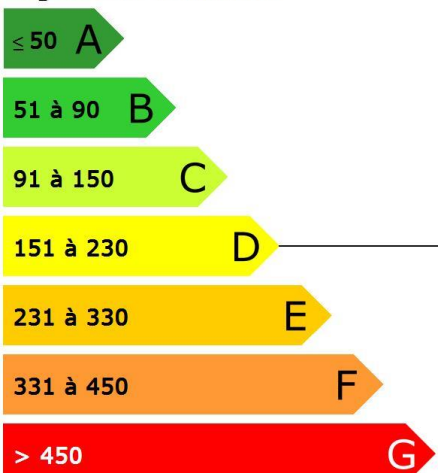
Consommation conventionnelle : **229 kWh<sub>EP</sub>/m<sup>2</sup>.an**  
sur la base d'estimations à l'immeuble / au logement

<p>≤ 50 A 51 à 90 B 91 à 150 C 151 à 230 D 231 à 330 E 331 à 450 F &gt; 450 G</p> <p><b>229</b> kWh<sub>EP</sub>/m<sup>2</sup>.an</p> <p><b>Logement énergivore</b></p>	<p><b>Logement</b></p>	<p><b>Faible émission de GES</b></p>

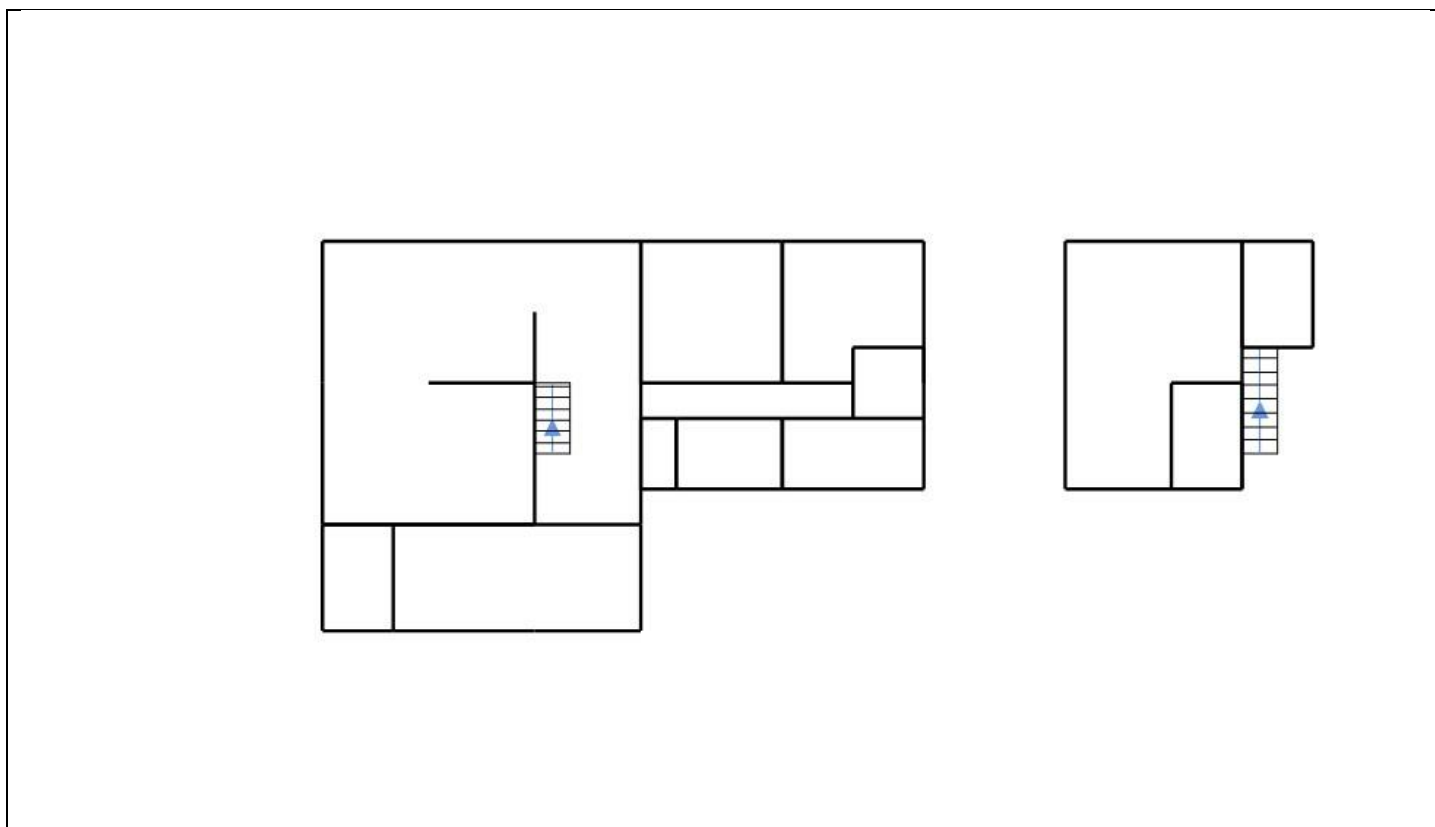
7.1 - Annexe - Schéma de repérage

Conduit en fibro-ciment		Dalles de sol	<p>Nom du propriétaire :  <b>Mr et Mme LEGEAY/METTE</b>                      Adresse du bien :  <b>20 CHEMIN DE L'AIGUILLON</b>  <b>65390</b>  <b>ANDREST</b></p>
	Conduit autre que fibro-ciment		Carrelage	
	Brides		Colle de revêtement	
	Dépôt de Matériaux contenant de l'amiante		Dalles de faux-plafond	
	Matériau ou produit sur lequel un doute persiste		Toiture en fibro-ciment	
	Présence d'amiante		Toiture en matériaux composites
