**RAPPORT DE VISITE D'UNE INSTALLATION D'ASSAINISSEMENT
NON COLLECTIF DANS LE CADRE D'UN CONTRÔLE PÉRIODIQUE**

Commune : BERNADETS-DEBAT

Date de la visite : 15/12/2017

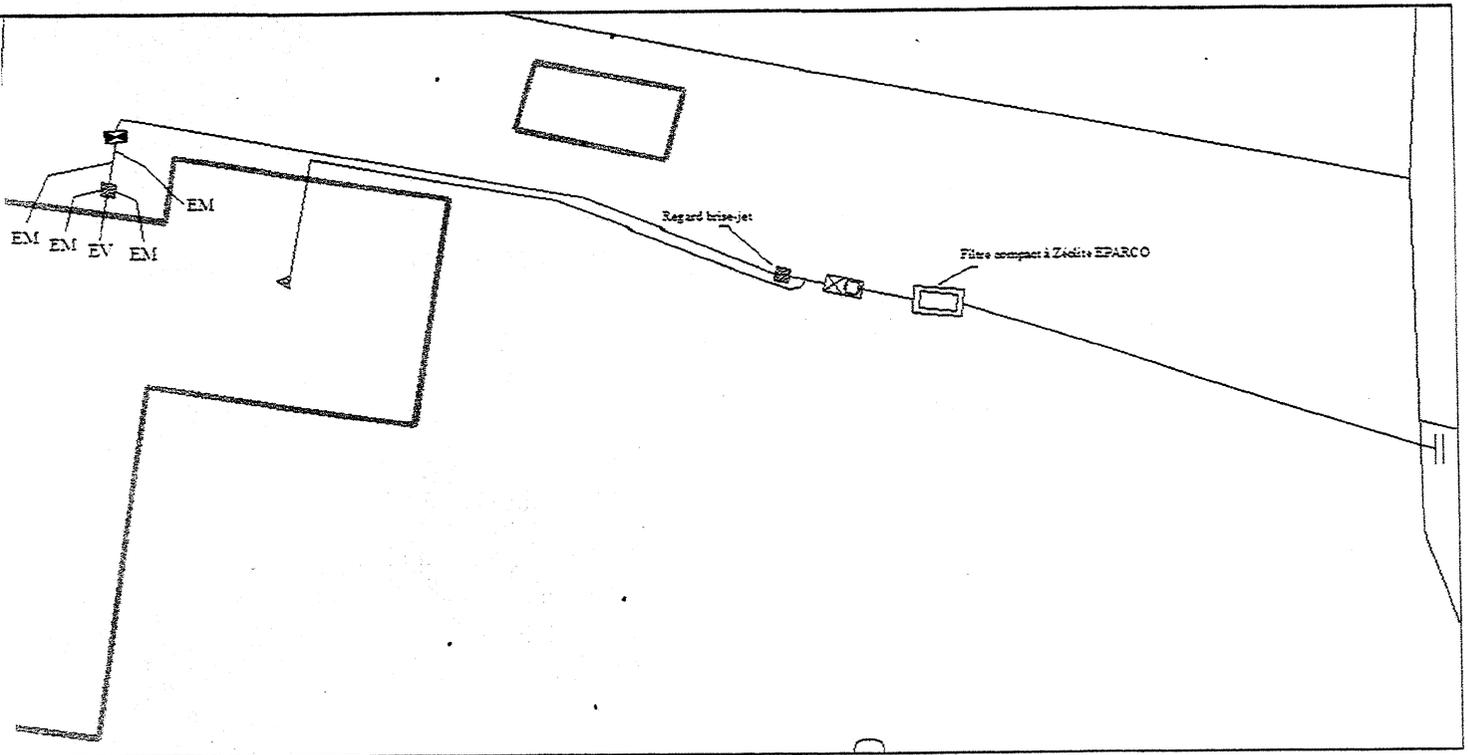
Plan de l'installation d'assainissement non collectif

Le plan ci-dessous a été réalisé selon les déclarations et les observations de terrain. Il n'est donné qu'à titre indicatif.
