Propriétaire et adresse du bien immobilier :

Madame ESCUDERO Jacqueline
13 CHEMIN DU BUALA
65320 BORDERES SUR L ECHEZ

Prestations	Conclusion
A Amiante	Dans le cadre de la mission, il a été repéré des matériaux et produits contenant de l'amiante.
T Etat Terme /Parasitaire	Il n'a pas été repéré d'indice d'infestation de termites. Rapport valable jusqu'au 26/04/2018
G Gaz	L'installation comporte des anomalies de type DGI qui devront être réparées avant remise en service. <i>L'installation était alimentée le jour de la visite : NON</i>
E Électricité	L'installation intérieure d'électricité comporte une ou des anomalies pour laquelle ou lesquelles il est vivement recommandé d'agir afin d'éliminer les dangers qu'elle(s) présente(nt). <i>L'installation était alimentée le jour de la visite : OUI</i>
ER ERNMT	Le bien n'est pas situé dans le périmètre d'un plan de prévention des risques naturels Le bien n'est pas situé dans le périmètre d'un plan de prévention des risques miniers Le bien n'est pas situé dans le périmètre d'un plan de prévention des risques technologiques Zone sismique définie en zone 3 selon la réglementation parasismique 2011

Planche (croquis) de repérage technique effect

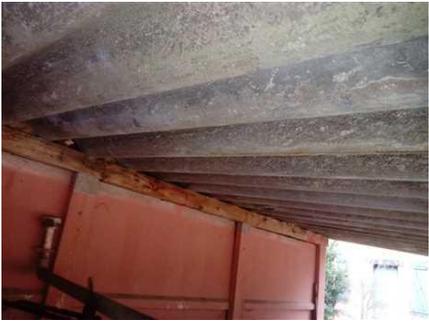
Localisation	Identifiant + Description	Conclusion (justification)	Etat de conservation** et préconisations*	Photo
annexe - appentis 2	Identifiant: 001 Description: Plaques ondulées fibro-ciment Liste selon annexe.13-9 du CSP: B	Présence d'amiante (Sur décision de l'opérateur)	Matériau dégradé (étendue ponctuelle) Résultat AC1** Préconisation : Il est recommandé de réaliser une action corrective de premier niveau.	
annexe - abri cuve	Identifiant: 002 Description: Plaques ondulées fibro-ciment Liste selon annexe.13-9 du CSP: B	Présence d'amiante (Sur décision de l'opérateur)	Matériau non dégradé Résultat EP** Préconisation : Il est recommandé de réaliser une évaluation périodique.	
	Identifiant: 006 Description: coffrage en fibre ciment Liste selon annexe.13-9 du CSP: B	Présence d'amiante (Sur décision de l'opérateur)	Matériau non dégradé Résultat EP** Préconisation : Il est recommandé de réaliser une évaluation périodique.

<p>Photo n° A001 Localisation : annexe - appentis 2 Ouvrage : 1. Toiture, terrasse et étanchéité - Plaques ondulées et planes Partie d'ouvrage : Plaques en fibres-ciment Description : Plaques ondulées fibro-ciment</p>

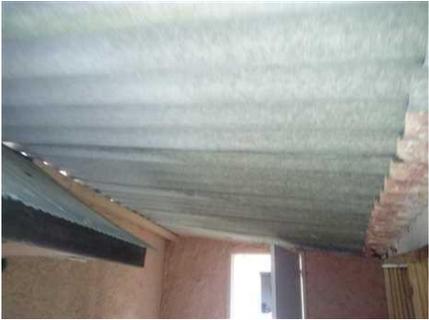
<p>Photo n° A002 Localisation : annexe - abri cuve Ouvrage : 1. Toiture, terrasse et étanchéité - Plaques ondulées et planes Partie d'ouvrage : Plaques en fibres-ciment Description : Plaques ondulées fibro-ciment</p>

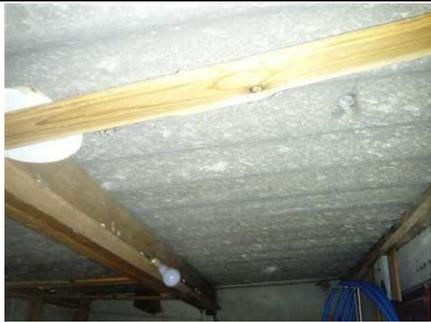
<p>Photo n° A003 Localisation : annexe - local pompe Ouvrage : 1. Toiture, terrasse et étanchéité - Plaques ondulées et planes Partie d'ouvrage : Plaques en fibres-ciment Description : Plaques ondulées fibro-ciment</p>

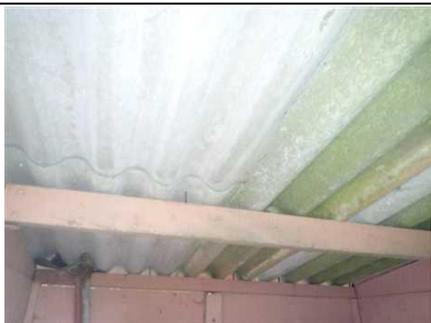
<p>Photo n° A004 Localisation : annexe - cabanon Ouvrage : 1. Toiture, terrasse et étanchéité - Plaques ondulées et planes Partie d'ouvrage : Plaques en fibres-ciment Description : Plaques ondulées fibro-ciment</p>

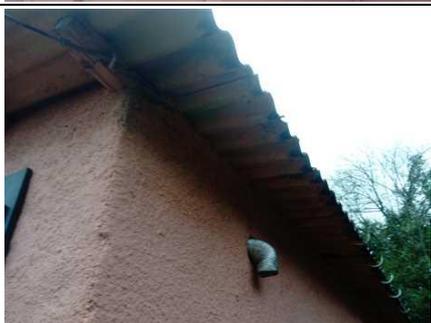
<p>Photo n° A005 Localisation : Parties extérieures Ouvrage : 1. Toiture, terrasse et étanchéité - Plaques ondulées et planes Partie d'ouvrage : Plaques en fibres-ciment Description : Plaques ondulées fibro-ciment en toiture de la maison secondaire</p>

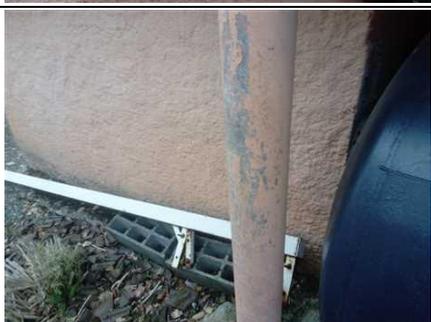
<p>Photo n° A006 Localisation : annexe - abri cuve Ouvrage : 6. Conduits, canalisations et accessoires intérieurs et extérieurs - Conduits de fluides (air, eau, vapeur, fumée, autres fluides) Partie d'ouvrage : Conduit Description : coffrage en fibre ciment</p>

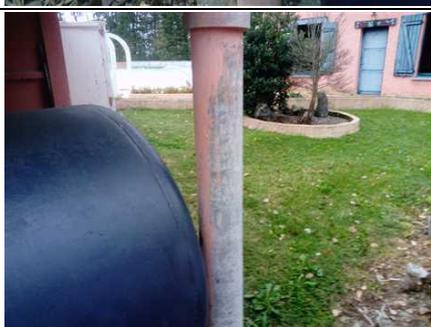
Identifiant: 007 Description: coffrage en fibre ciment Liste selon annexe.13-9 du CSP: B	Présence d'amiante (Sur décision de l'opérateur)	Matériau non dégradé Résultat EP** Préconisation : Il est recommandé de réaliser une évaluation périodique.	
annexe - local pompe	Identifiant: 003 Description: Plaques ondulées fibro-ciment Liste selon annexe.13-9 du CSP: B	Présence d'amiante (Sur décision de l'opérateur)	Matériau non dégradé Résultat EP** Préconisation : Il est recommandé de réaliser une évaluation périodique.	
annexe - cabanon	Identifiant: 004 Description: Plaques ondulées fibro-ciment Liste selon annexe.13-9 du CSP: B	Présence d'amiante (Sur décision de l'opérateur)	Matériau non dégradé Résultat EP** Préconisation : Il est recommandé de réaliser une évaluation périodique.	
Parties extérieures	Identifiant: 005 Description: Plaques ondulées fibro-ciment en toiture de la maison secondaire Liste selon annexe.13-9 du CSP: B	Présence d'amiante (Sur décision de l'opérateur)	Matériau non dégradé Résultat EP** Préconisation : Il est recommandé de réaliser une évaluation périodique.

<p>Photo n° A007 Localisation : annexe - abri cuve Ouvrage : 6. Conduits, canalisations et accessoires intérieurs et extérieurs - Conduits de fluides (air, eau, vapeur, fumée, autres fluides) Partie d'ouvrage : Conduit Description : coffrage en fibre ciment</p>

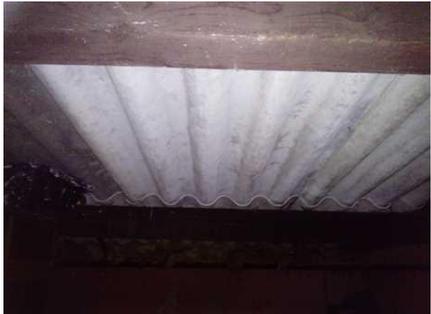
Localisation	Identifiant + Description	Conclusion (justification)	Etat de conservation** et préconisations*	Photo
Rez de chaussée - Garage	Identifiant: 008 Description: Plaques ondulées fibro-ciment Liste selon annexe.13-9 du CSP: B	Présence d'amiante (Sur décision de l'opérateur)	Matériau non dégradé Résultat EP** Préconisation : Il est recommandé de réaliser une évaluation périodique.

<p>Photo n° A008 Localisation : Rez de chaussée - Garage Ouvrage : 1. Toiture, terrasse et étanchéité - Plaques ondulées et planes Partie d'ouvrage : Plaques en fibres-ciment Description : Plaques ondulées fibro-ciment</p>
--	--

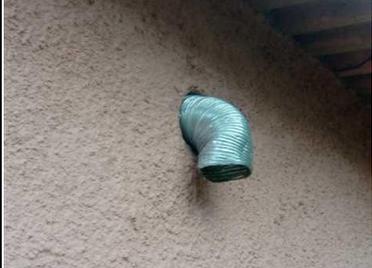
Points de contrôle ⁽³⁾ (selon la norme)	Anomalies observées (A1 ⁽⁴⁾ , A2 ⁽⁵⁾ , DGI ⁽⁶⁾ , 32c ⁽⁷⁾)	Libellé des anomalies et recommandations	Photos
C.14 - 19.1 Ventilation du local - Amenée d'air	A2	19.a2 : le local équipé ou prévu pour un appareil autre que de cuisson n'est pas pourvu d'une amenée d'air. (Chauffe-eau SAUNIER DUVAL) Risque(s) constaté(s) : Risque d'intoxication au monoxyde de carbone (CO) causée par une mauvaise combustion	
C.23 - 28b Appareil raccordé - Présence de conduits	DGI	Le dispositif d'évacuation des produits de combustion est absent ou n'est manifestement pas un conduit de fumée. (Chauffe-eau SAUNIER DUVAL) Risque(s) constaté(s) : Risque d'intoxication au monoxyde de carbone (CO) causé par les produits de combustion

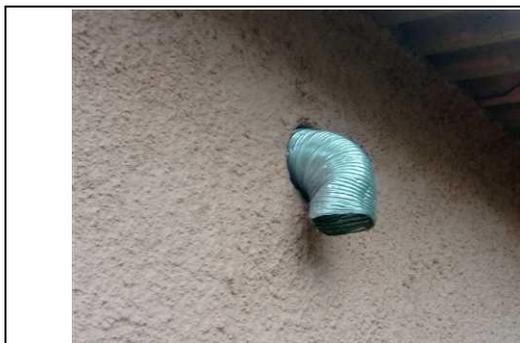
Photo n° Gaz001
28b : Le dispositif d'évacuation des produits de combustion est absent ou n'est manifestement pas un conduit de fumée.

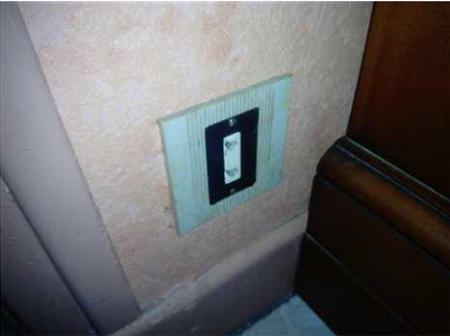
<p>Photo Ele001 Localisation : Général Libellé de l'anomalie : B3.3.6 a1 Au moins un socle de prise de courant ne comporte pas de broche de terre.</p>

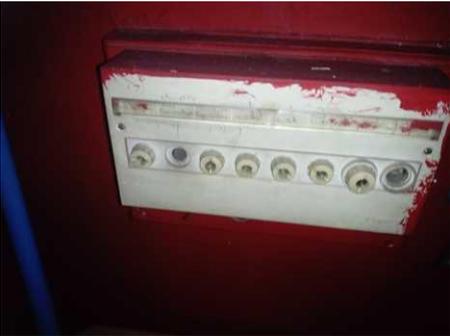
<p>Photo Ele002 Localisation : Général Libellé de l'anomalie : B4.3 c Plusieurs circuits disposent d'un conducteur neutre commun dont les conducteurs ne sont pas correctement protégés contre les surintensités.</p>

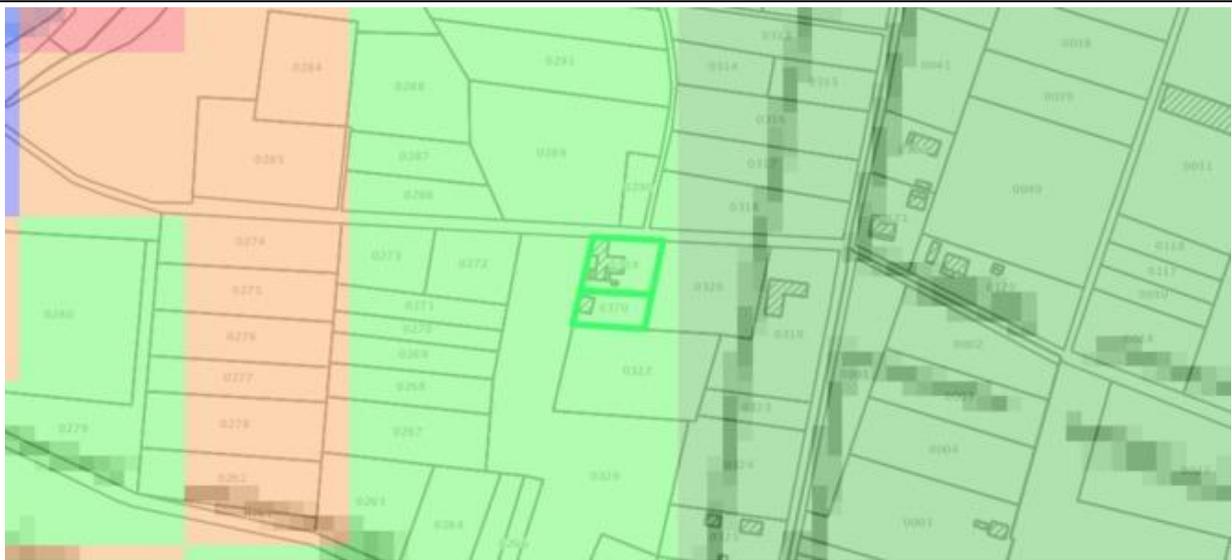
Zoom extrait de la carte originale ci-dessus

Inondation par remontées de nappes naturelles - Plan de prévention Informatif - Immeuble exposé

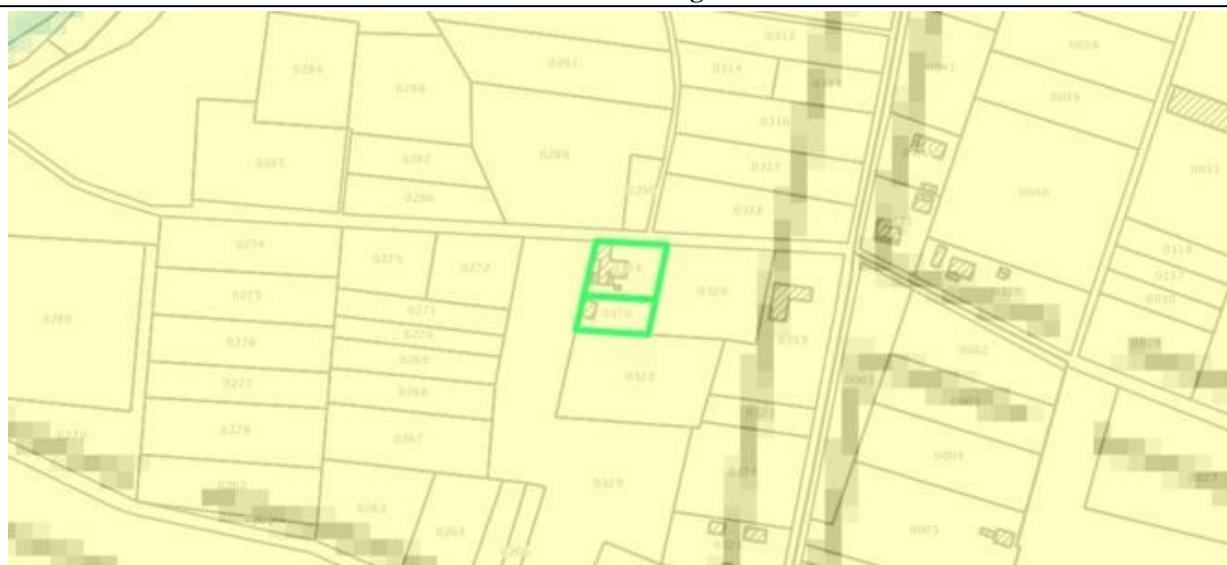
Zoom extrait de la carte originale ci-dessus

Mouvement de terrain Argile - Plan de prévention Informatif - Immeuble exposé
