DOSSIER DE DIAGNOSTIC TECHNIQUE

Dossier n°: A17-12244

Adresse du bien :

**5 rue d'Armatonde
Résidence de la Plage
64700 - HENDAYE**

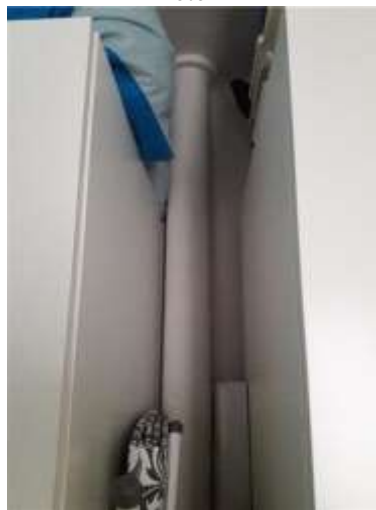
Placard 3

Type de composant	Matériau observé	Prise d'échantillon	Etat de conservation (2)	Observation	Conclusion	Photo 1
	Fibres ciment					
	Conduits de fluide : Conduit					
		NON				
		EP - Evaluation périodique				
				PRESENCE (Sur jugement personnel de l'opérateur)
