Le Rapport Officiel de Diagnostic

Synthèse Dossier de Diagnostic Technique

Réf. : DIA-FLH02-1709-013

Propriétaire : Monsieur Jean-Michel ROGER
Adresse du bien : 7 Avenue du Capitaine Pellot, 64500 SAINT JEAN DE LUZ
Nature du bien : Appartement T2, bien meublé
Localisation du bien : Etage RdC
Numéro de lot : Sans objet
Date du permis de construire : Avant 1949
Date limite de validité : 07/03/2018
Référence client :

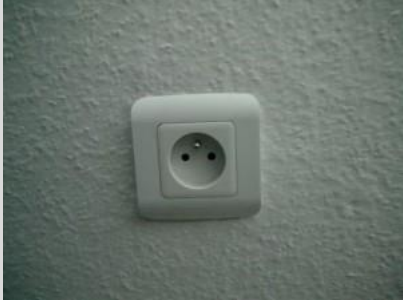
N° article (1)	Libellé et localisation (*) des anomalies	Commentaire	N° article (2)	Libellé des mesures compensatoires (3) correctement mises en œuvre
B3.3.6 a2	<p>Au moins un socle de prise de courant comporte une broche de terre non reliée à la terre.</p> <p><i>La broche de terre doit être un élément métallique situé sur chaque prise électrique. La mesure réalisée a identifié un dysfonctionnement.</i></p>	<p>Au moins un socle de prise de courant comportant un contact de terre n'est pas relié à la terre</p>

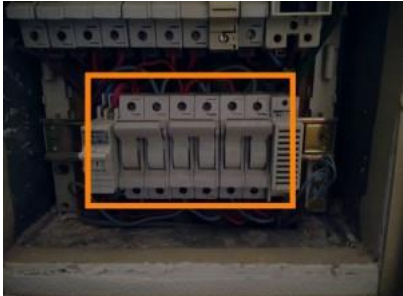
B4.3 e	<p>Le courant assigné (calibre) de la protection contre les surcharges et courts-circuits d'un ou plusieurs circuits n'est pas adapté à la section des conducteurs correspondants.</p> <p><i>Les dispositifs de protection doivent avoir des dimensions adaptées pour un bon fonctionnement.</i></p>	<p>Fusibles de 32 A avec une section de conducteur 2,5 mm² à la place d'une section de 6 mm².</p>
