Rapport de mission de repérage des matériaux et produits contenant de l'amiante pour l'établissement du constat établi à l'occasion de la vente d'un immeuble bâti (listes A et B de l'annexe 13-9 du Code de la Santé publique)

Numéro de dossier : D17-06-188/2
 Date du repérage : 12/06/2017
 Heure d'arrivée : 10 h 30
 Durée du repérage : 02 h 30

Adresse	Rue : 8, chemin Plasence Bât., escalier, niveau, appartement n°, lot n°: Dépendances Lot numéro Non communiqué, Code postal, ville : . 64410 GAROS Références cadastrales non communiquées Parcelle numéro NC,
Périmètre de repérage : Toutes parties accessibles sans démontage ni destruction Nb. de niveaux :
Type de logement : Il s'agit de construction parpaings
Fonction principale du bâtiment : Habitation (maison individuelle)
Date de construction : <1997

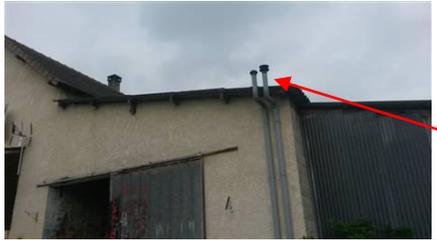
<p>Photo n° PhA001 Localisation : Garage Ouvrage : Toitures Partie d'ouvrage : Plaques (fibres-ciment) Description : Plaques ondulées fibro-ciment Localisation sur croquis : Point001</p>

Localisation	Identifiant + Description	Conclusion (justification)	Etat de conservation	Commentaires
Garage	Identifiant: M001 Description: Plaques ondulées fibro-ciment	Présence d'amiante (sur jugement de l'opérateur)	Score EP (Z-III-RF)	Voir les Mesures d'ordre général – Obligations réglementaires
Abris bois	Identifiant: M002 Description: Plaques ondulées fibro-ciment	Présence d'amiante (sur jugement de l'opérateur)	Score EP (Z-II-RF)	Voir les Mesures d'ordre général – Obligations réglementaires

Localisation	Identifiant + Description	Conclusion (justification)	Etat de conservation** et préconisations*
Garage	Identifiant: M001 Description: Plaques ondulées fibro-ciment <u>Liste selon annexe.13-9 du CSP: B</u>	Présence d'amiante (sur jugement de l'opérateur)	<p>Matériau non dégradé</p> <p>Résultat EP**</p> <p>Préconisation : Il est recommandé de réaliser une évaluation périodique.</p> <p>Recommandation : Voir les Mesures d'ordre général – Obligations réglementaires</p>
Abris bois	Identifiant: M002 Description: Plaques ondulées fibro-ciment <u>Liste selon annexe.13-9 du CSP: B</u>	Présence d'amiante (sur jugement de l'opérateur)	<p>Matériau dégradé (étendue ponctuelle)</p> <p>Résultat EP**</p> <p>Préconisation : Il est recommandé de réaliser une évaluation périodique.</p> <p>Recommandation : Voir les Mesures d'ordre général – Obligations réglementaires</p>

Résultat EP : Il est recommandé de réaliser une évaluation périodique.

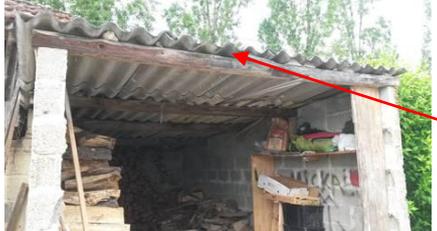
<p>Photo n° PhA002 Localisation : Abris bois Ouvrage : Toitures Partie d'ouvrage : Plaques (fibres-ciment) Description : Plaques ondulées fibro-ciment Localisation sur croquis : Point002</p>

Résultat EP : Il est recommandé de réaliser une évaluation périodique.
