Rapport de mission de repérage des matériaux et produits contenant de l'amiante pour l'établissement du constat établi à l'occasion de la vente d'un immeuble bâti (listes A et B de l'annexe 13-9 du Code de la Santé publique)

Numéro de dossier : 16/TPC/1028
Date du repérage : 08/02/2016

Immeuble bâti visité	
Adresse	Rue : 6 RESIDENCE CORISANDE 29 BD LACAUSSE Bât., escalier, niveau, appartement n°, lot n°: Lot numéro 307 APPARTEMENT ET 336 CAVE, Code postal, ville : . 65000 TARBES
Périmètre de repérage : appartement et cave
Type de logement : Fonction principale du bâtiment : Date de construction : Habitation (partie privative d'immeuble) Date du permis de construire non connue

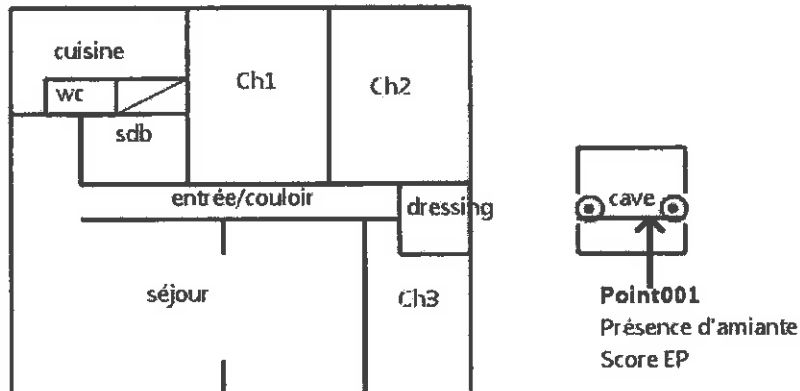
7.1 - Annexe - Schéma de repérage

Conduit en fibro-ciment		Dalles de sol	<p>Nom du propriétaire : Mme PROENCA BORREGO FERNANDE Adresse du bien : 6 RESIDENCE CORISANDE 29 BD LACAUSSADE 65000 TARBES</p>
	Conduit autre que fibro-ciment		Carrelage	
	Brides		Colle de revêtement	
	Dépôt de Matériaux contenant de l'amiante		Dalles de faux-plafond	
	Matériau ou produit sur lequel un doute persiste		Toiture en fibro-ciment	
	Présence d'amiante		Toiture en matériaux composites

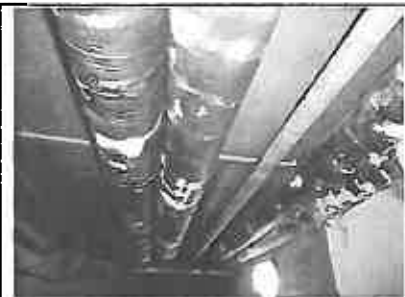
<p>Photo n° Ph014 Localisation : Bâtiment C - Entrée 7 - Caves Entrées 6-7-8 Ouvrage : Conduits, canalisations et accessoires intérieurs et extérieurs - Conduits de fluides (air, eau, vapeur, fumée, autres fluides) Partie d'ouvrage : Calorifugeage, rubans adhésifs Description : Calorifugeage, rubans adhésifs Localisation sur croquis : Point 014</p>

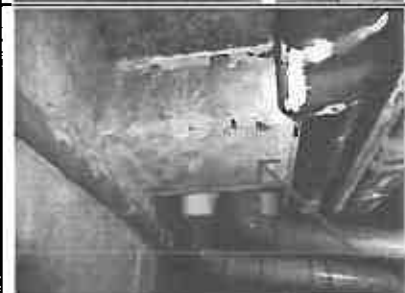
<p>Photo n° Ph015 Localisation : Bâtiment C - Entrée 7 - Caves Entrées 6-7-8 Ouvrage : Conduits, canalisations et accessoires intérieurs et extérieurs - Conduits de fluides (air, eau, vapeur, fumée, autres fluides) Partie d'ouvrage : Conduit Description : Conduit Localisation sur croquis : Point 015</p>

<p>Bâtiment C - Entrée 7 - Caves Entrées 6-7-8</p>	<p>Identifiant: M015 Description: Conduit Composant selon la norme: Conduits, canalisations et accessoires intérieurs et extérieurs - Conduits de fluides (air, eau, vapeur, fumée, autres fluides) Partie à sonder: Conduit Localisation sur croquis: Point 015</p>	<p>Présence d'amiante (sur marquage du matériaux)</p>	<p>Matériau dégradé (étendue ponctuelle) Résultat EP** Préconisation : Il est recommandé de réaliser une évaluation périodique. Recommandation : Voir les Mesures d'ordre général - Obligations réglementaires</p>

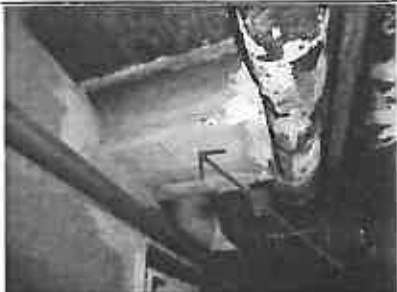
<p>Photo n° Ph016 Localisation : Bâtiment C - Entrée 7 - Caves Entrées 6-7-8 Ouvrage : Conduits, canalisations et accessoires intérieurs et extérieurs - Conduits de fluides (air, eau, vapeur, fumée, autres fluides) Partie d'ouvrage : Conduit Description : Conduit Localisation sur croquis : Point 016</p>

<p>Bâtiment C - Entrée 7 - Caves Entrées 6-7-8</p>	<p>Identifiant: M016 Description: Conduit Composant selon la norme: Conduits, canalisations et accessoires intérieurs et extérieurs - Conduits de fluides (air, eau, vapeur, fumée, autres fluides) Partie à sonder: Conduit Localisation sur croquis: Point 016</p>	<p>Présence d'amiante (sur marquage du matériaux)</p>	<p>Matériau dégradé (étendue ponctuelle) Résultat EP** Préconisation : Il est recommandé de réaliser une évaluation périodique. Recommandation : Voir les Mesures d'ordre général - Obligations réglementaires</p>

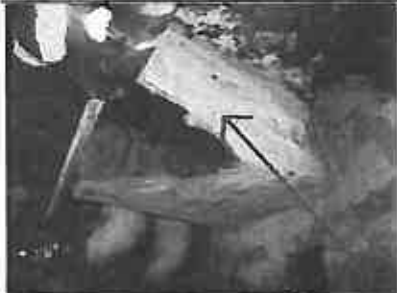
<p>Photo n° Ph017 Localisation : Bâtiment C - Entrée 7 - Caves Entrées 6-7-8 Ouvrage : Conduits, canalisations et accessoires intérieurs et extérieurs - Conduits de fluides (air, eau, vapeur, fumée, autres fluides) Partie d'ouvrage : Conduit Description : Conduit Localisation sur croquis : Point 017</p>

<p>Bâtiment C - Entrée 7 - Caves Entrées 6-7-8</p>	<p>Identifiant: M017 Description: Conduit Composant selon la norme: Conduits, canalisations et accessoires intérieurs et extérieurs - Conduits de fluides (air, eau, vapeur, fumée, autres fluides) Partie à sonder: Conduit Localisation sur croquis: Point 017</p>	<p>Présence d'amiante (sur marquage du matériaux)</p>	<p>Matériau dégradé (étendue ponctuelle) Résultat EP** Préconisation : Il est recommandé de réaliser une évaluation périodique. Recommandation : Voir les Mesures d'ordre général - Obligations réglementaires</p>

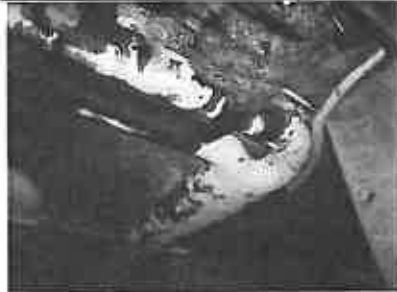
<p>Photo n° Ph018 Localisation : Bâtiment C - Entrée 9 - Caves Ouvrage : Conduits, canalisations et accessoires intérieurs et extérieurs - Conduits de fluides (air, eau, vapeur, fumée, autres fluides) Partie d'ouvrage : Calorifugeage, rubans adhésifs Description : Calorifugeage, rubans adhésifs Localisation sur croquis : Point 018</p>

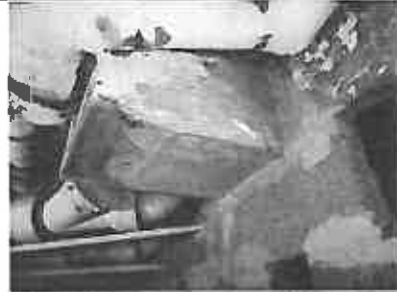
<p>Photo n° Ph019 Localisation : Bâtiment C - Entrée 9 - Caves Ouvrage : Conduits, canalisations et accessoires intérieurs et extérieurs - Conduits de fluides (air, eau, vapeur, fumée, autres fluides) Partie d'ouvrage : Conduit Description : Conduit Localisation sur croquis : Point 019</p>

<p>Bâtiment C - Entrée 9 - Caves</p>	<p>Identifiant: M019 Description: Conduit Composant selon la norme: Conduits, canalisations et accessoires intérieurs et extérieurs - Conduits de fluides (air, eau, vapeur, fumée, autres fluides) Partie à sonder: Conduit Localisation sur croquis: Point 019</p>	<p>Présence d'amiante (sur marquage du matériaux)</p>	<p>Matériau dégradé (étendue ponctuelle) Résultat EP** Préconisation : Il est recommandé de réaliser une évaluation périodique. Recommandation : Voir les Mesures d'ordre général - Obligations réglementaires</p>

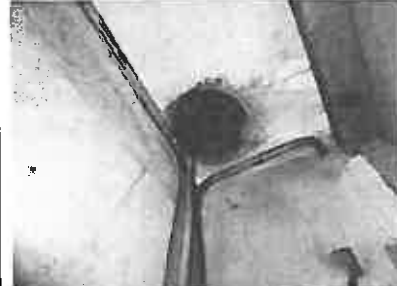
<p>Photo n° Ph020 Localisation : Bâtiment C - Entrée 6 - Palier 4 Ouvrage : Conduits, canalisations et accessoires intérieurs et extérieurs - Conduits de fluides (air, eau, vapeur, fumée, autres fluides) Partie d'ouvrage : Conduit Description : Conduit Localisation sur croquis : Point 020</p>

Localisation	Identifiant + Description	Conclusion (justification)	Etat de conservation** et préconisations*	Photo
Bâtiment C - Entrée 6 - Palier 4	Identifiant: M020 Description: Conduit Composant selon la norme: Conduits, canalisations et accessoires intérieurs et extérieurs - Conduits de fluides (air, eau, vapeur, fumée, autres fluides) Partie à sonder: Conduit Localisation sur croquis: Point 020	Présence d'amiante (sur marquage du matériaux)	Matériau dégradé (étendue ponctuelle) Résultat EP** Préconisation : Il est recommandé de réaliser une évaluation périodique. Recommandation : Voir les Mesures d'ordre général - Obligations réglementaires

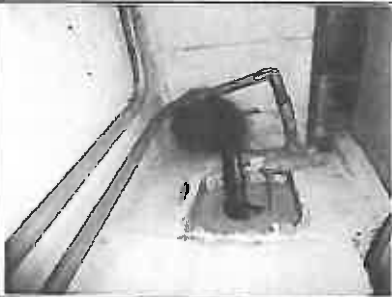
<p>Photo n° Ph021 Localisation : Bâtiment C - Entrée 7 - Palier 4 Ouvrage : Conduits, canalisations et accessoires intérieurs et extérieurs - Conduits de fluides (air, eau, vapeur, fumée, autres fluides) Partie d'ouvrage : Conduit Description : Conduit Localisation sur croquis : Point 021</p>

Bâtiment C - Entrée 7 - Palier 4	Identifiant: M021 Description: Conduit Composant selon la norme: Conduits, canalisations et accessoires intérieurs et extérieurs - Conduits de fluides (air, eau, vapeur, fumée, autres fluides) Partie à sonder: Conduit Localisation sur croquis: Point 021	Présence d'amiante (sur marquage du matériaux)	Matériau dégradé (étendue ponctuelle) Résultat EP** Préconisation : Il est recommandé de réaliser une évaluation périodique. Recommandation : Voir les Mesures d'ordre général - Obligations réglementaires

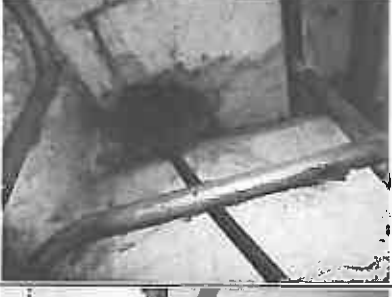
<p>Photo n° Ph023 Localisation : Bâtiment C - Entrée 9 - Palier 4 Ouvrage : Conduits, canalisations et accessoires intérieurs et extérieurs - Conduits de fluides (air, eau, vapeur, fumée, autres fluides) Partie d'ouvrage : Conduit Description : Conduit Localisation sur croquis : Point 023</p>

<p>Bâtiment C - Entrée 9 - Palier 4</p>	<p>Identifiant: M023 Description: Conduit Composant selon la norme: Conduits, canalisations et accessoires intérieurs et extérieurs - Conduits de fluides (air, eau, vapeur, fumée, autres fluides) Partie à sonder: Conduit Localisation sur croquis: Point 023</p>	<p>Présence d'amiante (sur marquage du matériaux)</p>	<p>Matériau dégradé (étendue ponctuelle) Résultat EP** Préconisation : Il est recommandé de réaliser une évaluation périodique. Recommandation : Voir les Mesures d'ordre général - Obligations réglementaires</p>

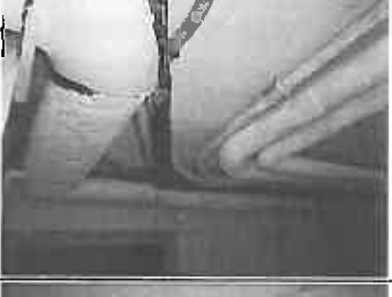
<p>Photo n° Ph024 Localisation : Bâtiment C - Salles de réunions Ouvrage : Conduits, canalisations et accessoires intérieurs et extérieurs - Conduits de fluides (air, eau, vapeur, fumée, autres fluides) Partie d'ouvrage : Calorifugeage, rubans adhésifs Description : Calorifugeage, rubans adhésifs Localisation sur croquis : Point 024</p>

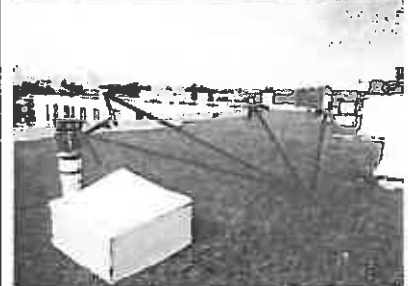
<p>Photo n° Ph027 Localisation : Bâtiment C - Toiture Ouvrage : Conduits, canalisations et accessoires intérieurs et extérieurs - Conduits de fluides (air, eau, vapeur, fumée, autres fluides) Partie d'ouvrage : Conduit Description : Conduit et Mitre Localisation sur croquis : Point 027</p>

Bâtiment C - Toiture	<p>Identifiant: M027 Description: Conduit et Mitre Composant selon la norme: Conduits, canalisations et accessoires intérieurs et extérieurs - Conduits de fluides (air, eau, vapeur, fumée, autres fluides) Partie à sonder: Conduit Localisation sur croquis: Point 027</p>	Présence d'amiante (sur marquage du matériaux)	<p>Matériau dégradé (étendue ponctuelle) Résultat: EP** Préconisation: Il est recommandé de réaliser une évaluation périodique. Recommandation: Voir les Mesures d'ordre général - Obligations réglementaires</p>	
Bâtiment C - Salles de réunions	<p>Identifiant: M025 Description: Conduit Composant selon la norme: Conduits, canalisations et accessoires intérieurs et extérieurs - Conduits de fluides (air, eau, vapeur, fumée, autres fluides) Partie à sonder: Conduit Localisation sur croquis: Point 025</p>	Présence d'amiante (sur marquage du matériaux)	<p>Matériau dégradé (étendue ponctuelle) Résultat: EP** Préconisation: Il est recommandé de réaliser une évaluation périodique. Recommandation: Voir les Mesures d'ordre général - Obligations réglementaires</p>

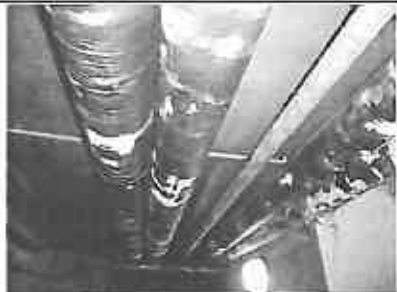
<p>Photo n° Ph014 Localisation : Bâtiment C - Entrée 7 - Caves Entrées 6-7-8 Ouvrage : Conduits, canalisations et accessoires intérieurs et extérieurs - Conduits de fluides (air, eau, vapeur, fumée, autres fluides) Partie d'ouvrage : Calorifugeage, rubans adhésifs Description : Calorifugeage, rubans adhésifs Localisation sur croquis : Point 014</p>

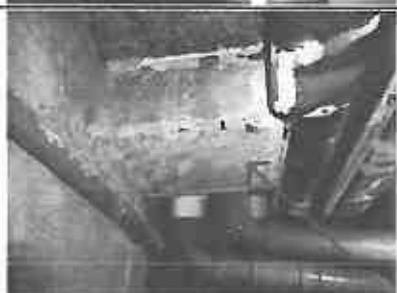
<p>Photo n° Ph015 Localisation : Bâtiment C - Entrée 7 - Caves Entrées 6-7-8 Ouvrage : Conduits, canalisations et accessoires intérieurs et extérieurs - Conduits de fluides (air, eau, vapeur, fumée, autres fluides) Partie d'ouvrage : Conduit Description : Conduit Localisation sur croquis : Point 015</p>

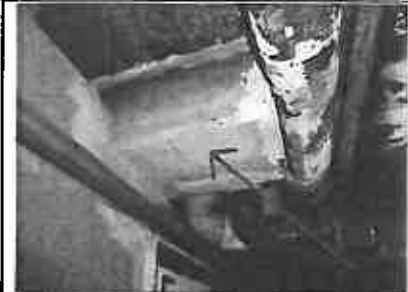
<p>Photo n° Ph016 Localisation : Bâtiment C - Entrée 7 - Caves Entrées 6-7-8 Ouvrage : Conduits, canalisations et accessoires intérieurs et extérieurs - Conduits de fluides (air, eau, vapeur, fumée, autres fluides) Partie d'ouvrage : Conduit Description : Conduit Localisation sur croquis : Point 016</p>

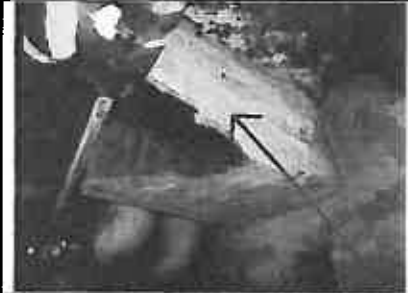
<p>Photo n° Ph017 Localisation : Bâtiment C - Entrée 7 - Caves Entrées 6-7-8 Ouvrage : Conduits, canalisations et accessoires intérieurs et extérieurs - Conduits de fluides (air, eau, vapeur, fumée, autres fluides) Partie d'ouvrage : Conduit Description : Conduit Localisation sur croquis : Point 017</p>

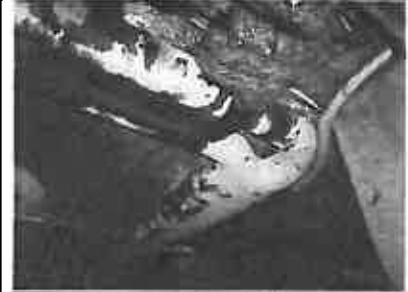
<p>Photo n° Ph018 Localisation : Bâtiment C - Entrée 9 - Caves Ouvrage : Conduits, canalisations et accessoires intérieurs et extérieurs - Conduits de fluides (air, eau, vapeur, fumée, autres fluides) Partie d'ouvrage : Calorifugeage, rubans adhésifs Description : Calorifugeage, rubans adhésifs Localisation sur croquis : Point 018</p>

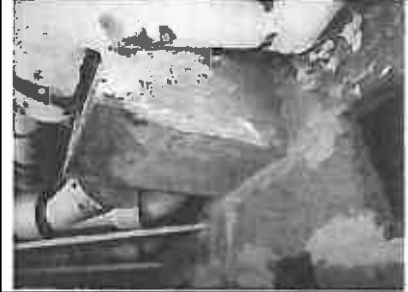
<p>Photo n° Ph019 Localisation : Bâtiment C - Entrée 9 - Caves Ouvrage : Conduits, canalisations et accessoires intérieurs et extérieurs - Conduits de fluides (air, eau, vapeur, fumée, autres fluides) Partie d'ouvrage : Conduit Description : Conduit Localisation sur croquis : Point 019</p>

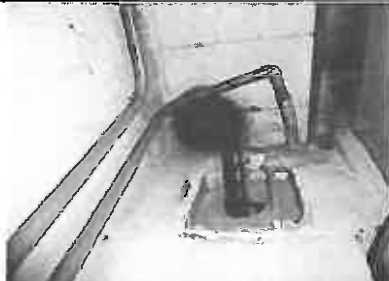
<p>Photo n° Ph021 Localisation : Bâtiment C - Entrée 7 - Palier 4 Ouvrage : Conduits, canalisations et accessoires intérieurs et extérieurs - Conduits de fluides (air, eau, vapeur, fumée, autres fluides) Partie d'ouvrage : Conduit Description : Conduit Localisation sur croquis : Point 021</p>

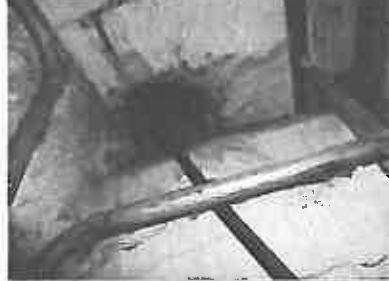
<p>Photo n° Ph023 Localisation : Bâtiment C - Entrée 9 - Palier 4 Ouvrage : Conduits, canalisations et accessoires intérieurs et extérieurs - Conduits de fluides (air, eau, vapeur, fumée, autres fluides) Partie d'ouvrage : Conduit Description : Conduit Localisation sur croquis : Point 023</p>

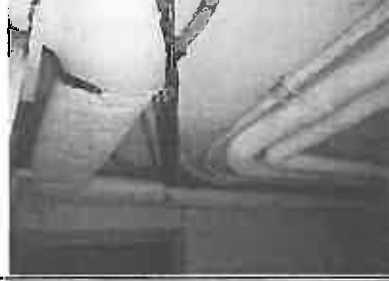
<p>Photo n° Ph024 Localisation : Bâtiment C - Salles de réunions Ouvrage : Conduits, canalisations et accessoires intérieurs et extérieurs - Conduits de fluides (air, eau, vapeur, fumée, autres fluides) Partie d'ouvrage : Calorifugeage, rubans adhésifs Description : Calorifugeage, rubans adhésifs Localisation sur croquis : Point 024</p>
