DOSSIER DE DIAGNOSTICS TECHNIQUES

Référence : DUPONT-LEGRAND 6478 05.06.19

Bien : **Maison individuelle**
Adresse : **10 rue Brochain**
32140 MASSEUBE
Référence Cadastre : **AD - 198**

RAPPORT N° DUPONT-LEGRAND 6478 05.06.19

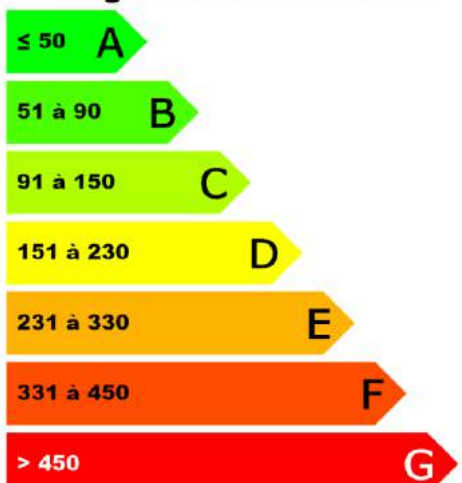
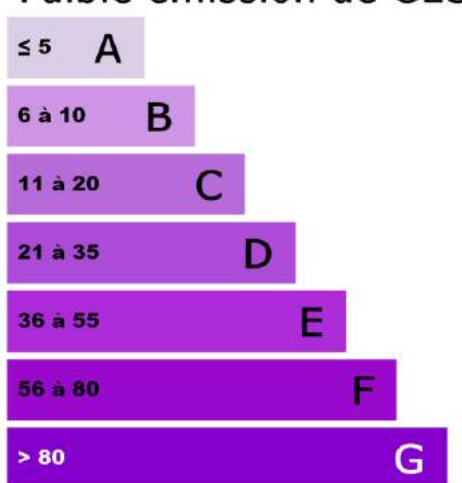
DIAGNOSTIC DE PERFORMANCE ÉNERGÉTIQUE

Consommations énergétiques <small>(en énergie primaire) pour le chauffage, la production d'eau chaude sanitaire et le refroidissement, déduction faite de la production d'électricité à demeure</small>	Emissions de gaz à effet de serre (GES) <small>pour le chauffage, la production d'eau chaude sanitaire et le refroidissement</small>
Consommation conventionnelle : kWh_{ep}/m².an	Estimation des émissions : kg_{eqCO2}/m².an
<div style="text-align: center;"> Logement économe

</div>	<div style="text-align: center;"> Faible émission de GES

</div>
Logement énergivore	Forte émission de GES

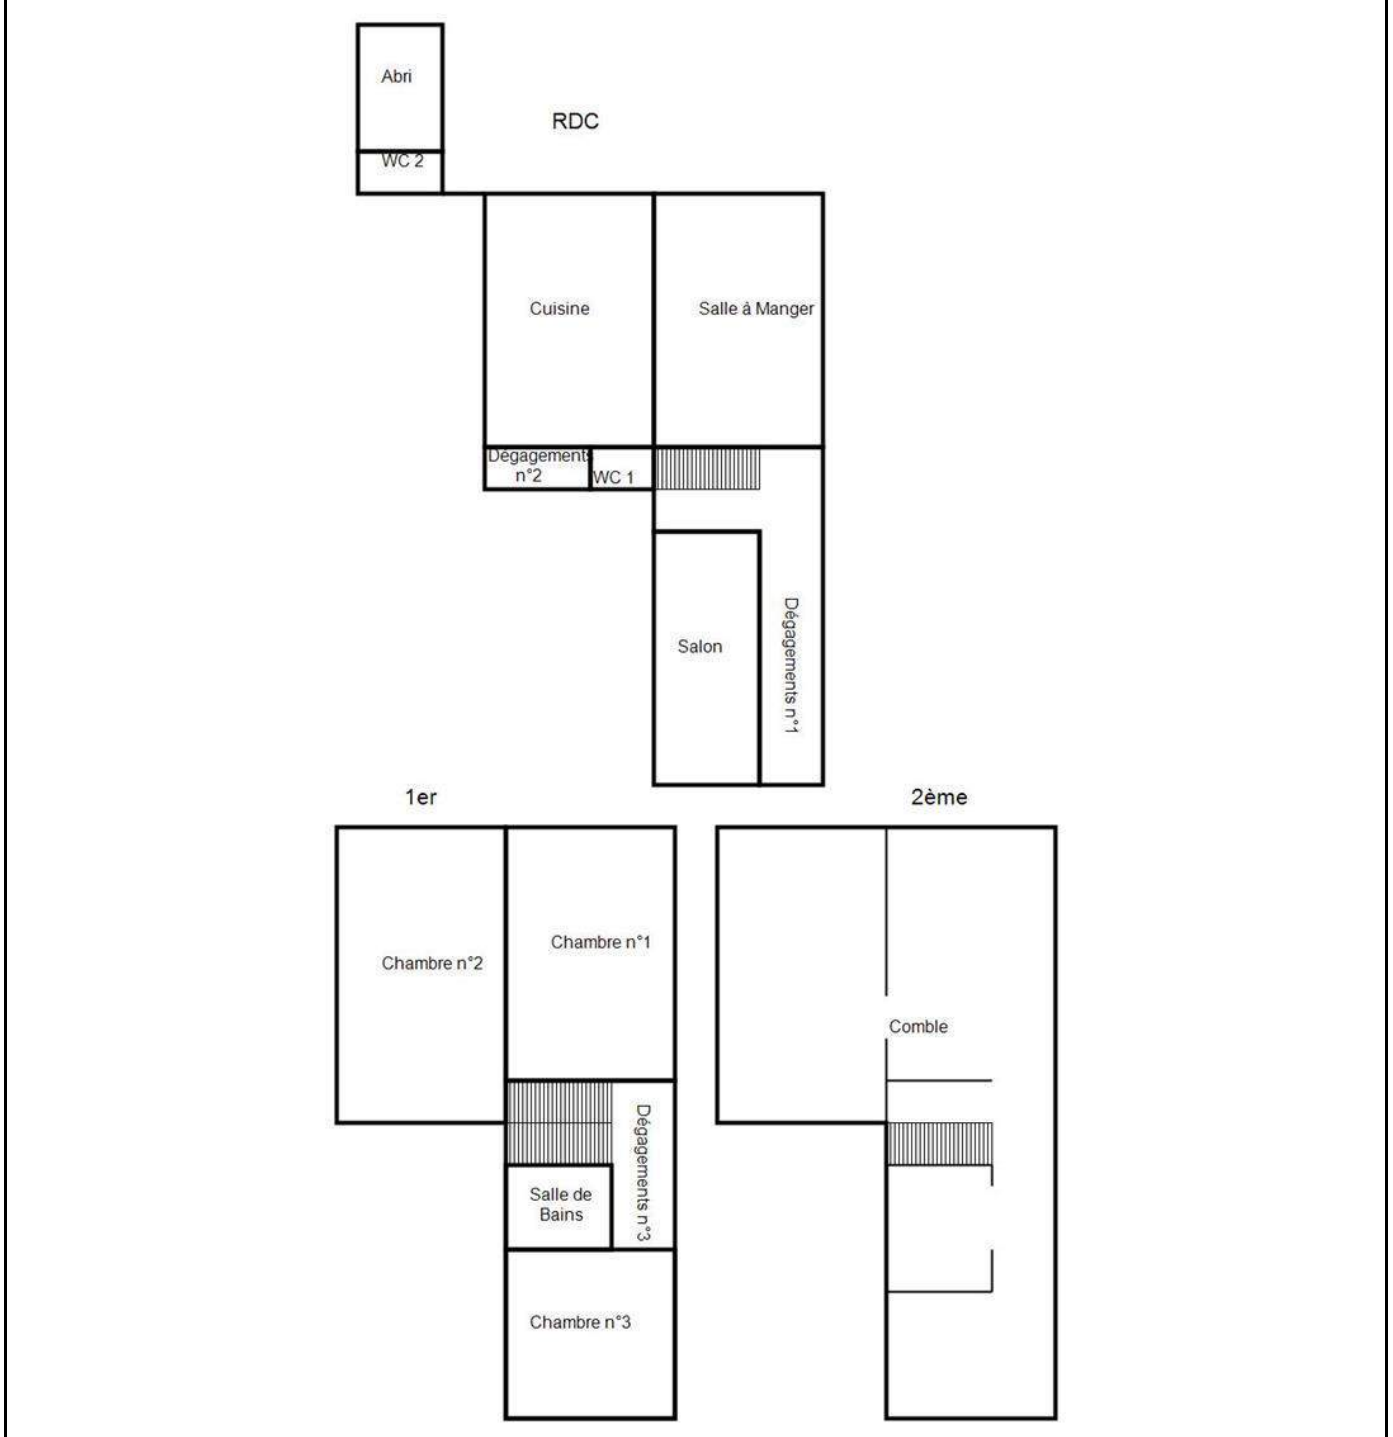
ANNEXE 1 – CROQUIS

PLANCHE DE REPERAGE USUEL			
N° dossier :	DUPONT-LEGRAND 6478 05.06.19		Adresse de l'immeuble : 10 rue Brochain 32140 MASSEUBE
N° planche :	1/1	Version : 0	Type : Croquis
Origine du plan :	Cabinet de diagnostics		Bâtiment – Niveau : Maison; RDC, 1er, 2ème

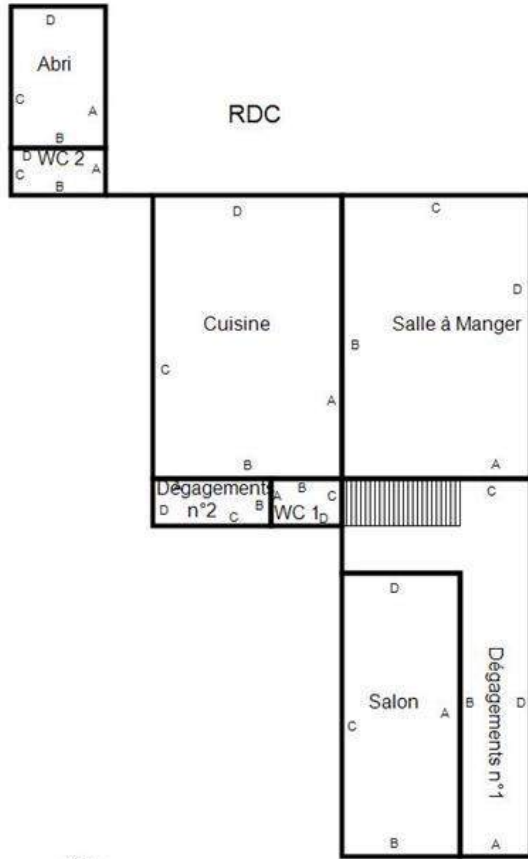
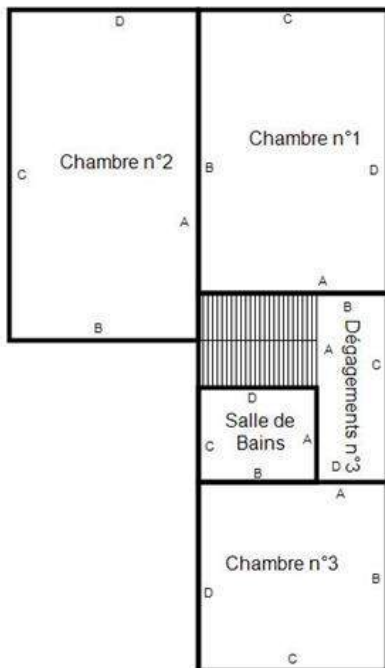
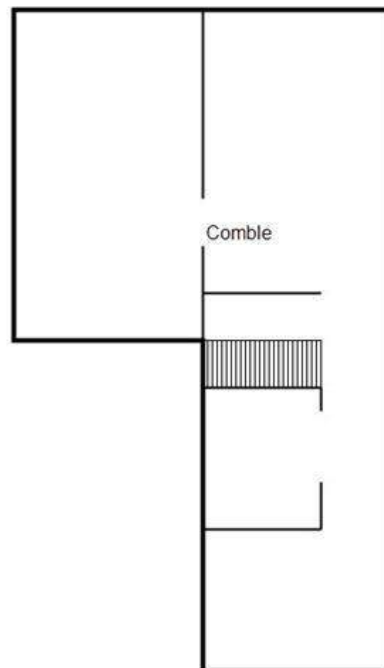
5 CROQUIS

Maison; RDC, 1er, 2ème

1er

2ème

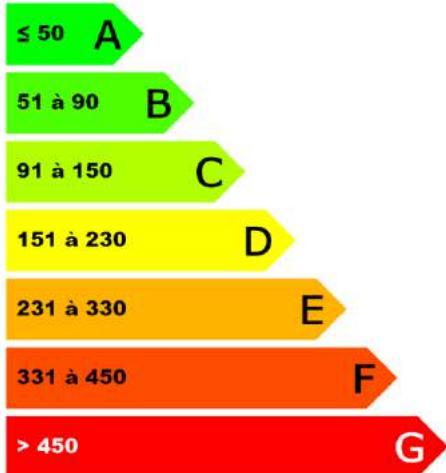
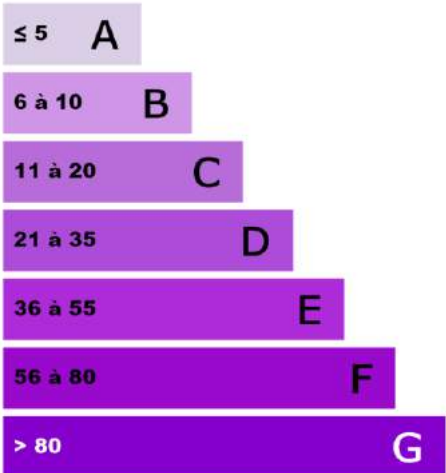
Consommations énergétiques <small>(en énergie primaire) pour le chauffage, la production d'eau chaude sanitaire et le refroidissement</small>	Emissions de gaz à effet de serre (GES) <small>pour le chauffage, la production d'eau chaude sanitaire et le refroidissement</small>
Consommation réelle : kWh_{ep}/m².an	Estimation des émissions : kg_{eqCO2}/m².an
<div style="text-align: center;"> Logement économe

<p>Logement énergivore</p> </div>	<div style="text-align: center;"> Faible émission de GES

<p>Forte émission de GES</p> </div>
