# Résumé de l'expertise n° 18\_05\_1853

Adresse : ..... **6, rue du centre**

Commune : ..... **65380 OSSUN**

Prestations	Conclusion

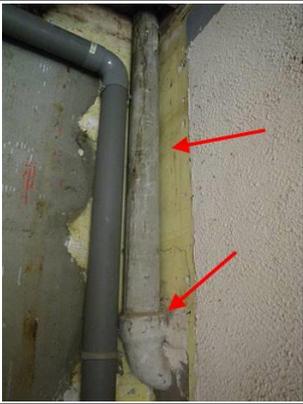
Localisation	Identifiant + Description	Conclusion (justification)	Etat de conservation** et préconisations*	Photo
Rez de chaussée - Local	Identifiant: M001 Description: Conduit en fibres-ciment Liste selon annexe.13-9 du CSP: B	Présence d'amiante (sur connaissance de l'opérateur)	Matériau non dégradé  <b>Résultat</b> EP**  <b>Préconisation</b> : Il est recommandé de réaliser une évaluation périodique.

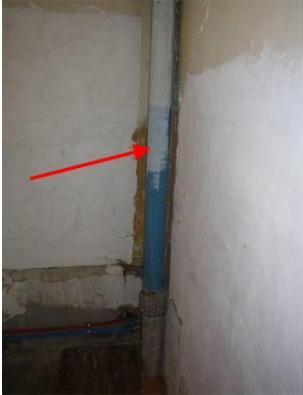
1er étage - Salle de bain + Wc	Identifiant: M002 Description: Conduit en fibres-ciment Liste selon annexe.13-9 du CSP: B	Présence d'amiante (sur connaissance de l'opérateur)	Matériau non dégradé  <b>Résultat</b> EP**  <b>Préconisation</b> : Il est recommandé de réaliser une évaluation périodique.

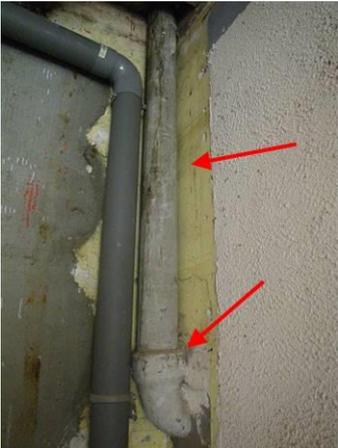
<p>Photo n° PhA001                  Localisation : Rez de chaussée - Local                  Ouvrage : 6 - Conduits et accessoires intérieurs - Conduits de fluides (air, eau, vapeur, fumée, échappement, autres fluides)                  Partie d'ouvrage : Conduit en fibres-ciment                  Description : Conduit en fibres-ciment                  Localisation sur croquis : Point001</p>

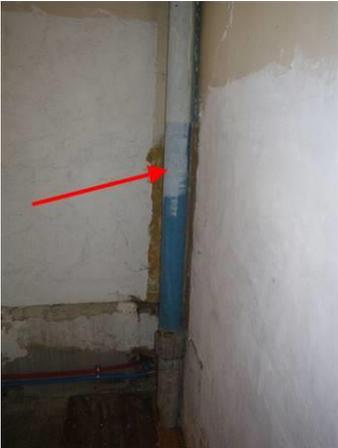
<p>Photo n° PhA002                  Localisation : 1er étage - Salle de bain + Wc                  Ouvrage : 6 - Conduits et accessoires intérieurs - Conduits de fluides (air, eau, vapeur, fumée, échappement, autres fluides)                  Partie d'ouvrage : Conduit en fibres-ciment                  Description : Conduit en fibres-ciment                  Localisation sur croquis : Point002</p>
