DOSSIER DE DIAGNOSTIC TECHNIQUE

Repérage des matériaux et produits contenant de l'amiante pour l'établissement du constat établi à l'occasion de la vente d'un immeuble bâti

Etat relatif à la présence de termites dans le bâtiment

8 rue Dané
65200 ASTE

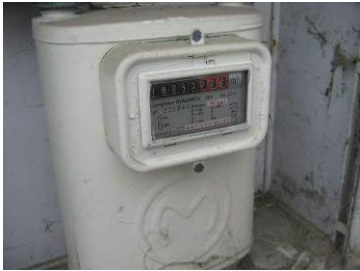
Type de bâtiment	Maison individuelle
	Nature du gaz distribué	Gaz naturel
	Installation alimentée en gaz	Oui
	Distributeur de gaz	GrDF
	Contrat de fourniture de gaz	
	Titulaire :	Bernard LAVIGNE 10 rue de l'Argadost 65200 ASTE 05 62 91 78 04
	N° point de livraison gaz :	Non communiqué
	N° point de comptage estimation :	Non communiqué
N° de compteur :	2228040

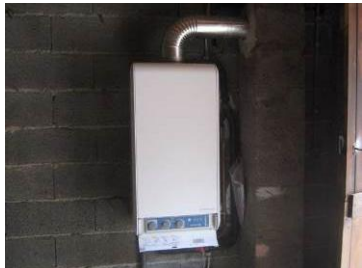
Localisation	Rez de chaussée Etable
	Type	Appareil raccordé
	Genre	Chaudière chauffage
	Puissance	Non vérifiable
	Marque	De Dietrich
	Modèle	CITY 1.24/II GN
	Année de mise en service	3812
	N° de série	Non vérifiable
