# Résumé de l'expertise n° 15/M/7032/FZF

Adresse : ..... **89 avenue de Tarbes**

Commune : ..... **65310 ODOS**

## Rapport de mission de repérage des matériaux et produits contenant de l'amiante pour l'établissement du constat établi à l'occasion de la vente d'un immeuble bâti (listes A et B de l'annexe 13-9 du Code de la Santé publique)

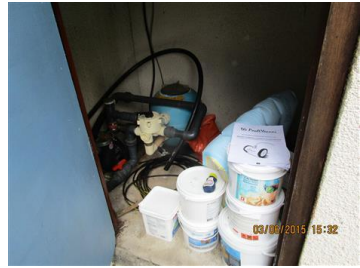
Localisation	Description	Photo
Rez de chaussée - Local technique	Sol Béton Mur Crépi Plafond Toiture nue Porte(s) en bois peinte(s)

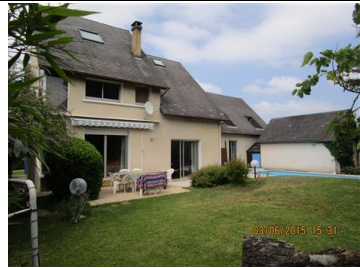
Jardin	Sol Pierres, terre et herbe Mur Crépi Porte(s) en PVC

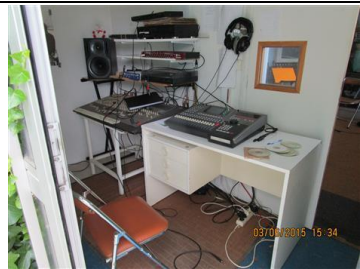
Rez de chaussée - Hall	Sol Dalles de sol plastiques Mur Plâtre peint Plafond Plâtre peint Porte(s) en aluminium

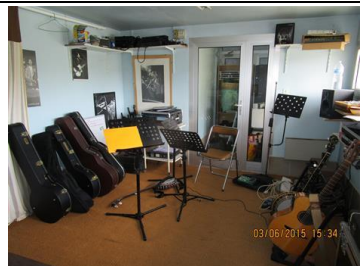
Rez de chaussée - Pièce	Sol Tapis Mur Plâtre peint Plafond Plâtre peint Fenêtre Fenêtre(s) en aluminium brut Porte(s) en bois peinte(s) Plinthes en carrelage

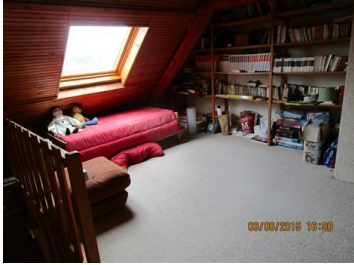
2ème étage - Chambre 8	Sol Moquette Mur Crépi, lambris bois Plafond Lambris bois Fenêtre Fenêtre(s) en bois Plinthes en bois

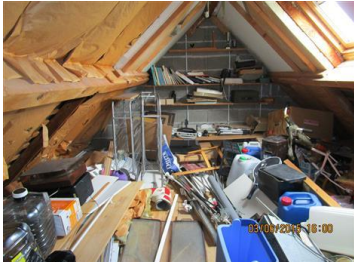
2ème étage - Grenier	Sol Bois Mur Parpaings bruts Plafond Bois, isolant nu Fenêtre Fenêtre(s) en bois

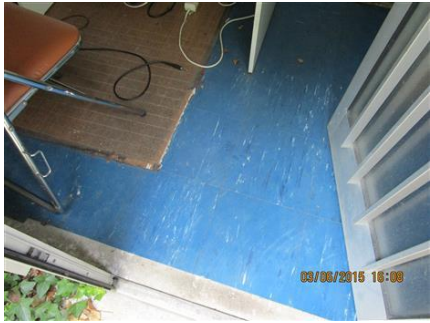
Localisation	Identifiant + Description	Conclusion (justification)	Etat de conservation** et préconisations*	Photo
Rez de chaussée - Hall	<u>Identifiant:</u> M001-Pvt 001 <u>Description:</u> Dalles plastiques	Présence d'amiante (Après analyse en laboratoire)	Matériau dégradé (étendue ponctuelle)  <b>Résultat</b> EP** <b>Préconisation :</b> Il est recommandé de réaliser une évaluation périodique.  <b>Recommandation :</b> Voir les Mesures d'ordre général – Obligations réglementaires

<p>Photo n° PhA001                  Localisation : Rez de chaussée - Hall                  Ouvrage : Planchers et planchers techniques - Revêtements de sol                  Partie d'ouvrage : Dalles plastiques                  Description : Dalles plastiques                  Localisation sur croquis : Pt001</p>

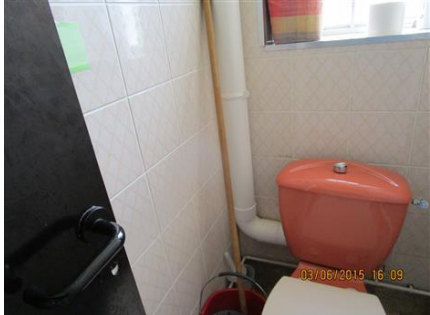
<p>Photo n° PhA002                  Localisation : Rez de chaussée - Wc 1                  Ouvrage : Conduits, canalisations et accessoires intérieurs et extérieurs - Conduits de fluides (air, eau, vapeur, fumée, autres fluides)                  Partie d'ouvrage : Conduit                  Description : Conduit                  Localisation sur croquis : Pt002</p>

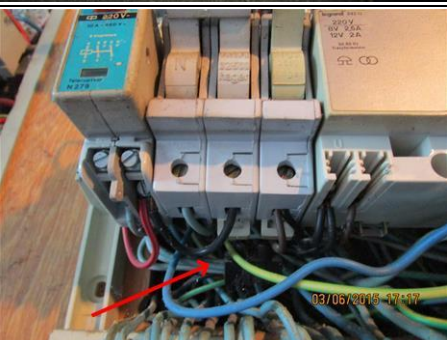
<p>Photo PhEle001                  Libellé de l'anomalie : B1.3 I Il existe plusieurs conducteurs dans une même borne du dispositif assurant la coupure d'urgence.                  Commentaire : Présence de plusieurs conducteurs dans une même borne du dispositif de coupure; Faire intervenir un électricien qualifié afin de modifier l'installation existante et ne laisser d'un seul conducteur par borne</p>
 	<p>Photo PhEle002                  Libellé de l'anomalie : B4.3 c Plusieurs circuits disposent d'un conducteur neutre commun dont les conducteurs ne sont pas correctement protégés contre les surintensités.                  Commentaire : Présence de conducteur(s) neutre(s) commun(s) à plusieurs circuits avec des conducteurs de phase non regroupés sous la même protection contre les surintensités; Faire intervenir un électricien qualifié afin de regrouper les conducteurs de phase sous une même protection ou de supprimer le(s) conducteur(s) neutre</p>

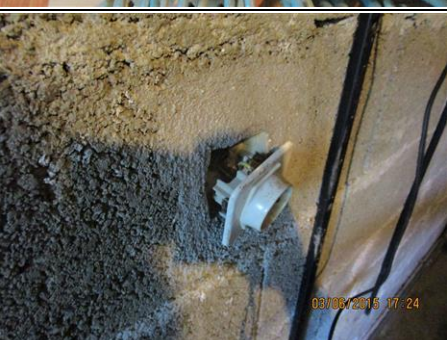
<p>Photo PhEle003                  Libellé de l'anomalie : B4.3 e Le courant assigné (calibre) de la protection contre les surcharges et courts-circuits d'un ou plusieurs circuits n'est pas adapté à la section des conducteurs correspondants.                  Commentaire : Présence de protections contre les surintensités inadaptées à la section des conducteurs; Faire intervenir un électricien qualifié afin d'installer des protections contre les surintensités adaptés aux sections des conducteurs</p>

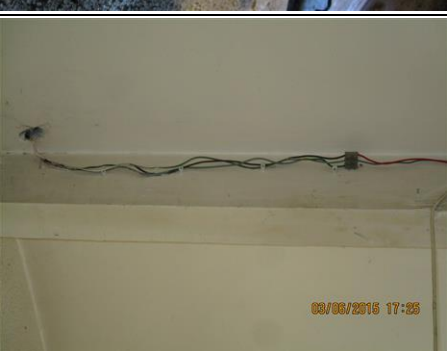
<p>Photo PhEle004                  Libellé de l'anomalie : B7.3 a Des enveloppes de matériels sont manquantes ou détériorées.                  Commentaire : Présence de matériel électrique en place dont l'enveloppe présente des détériorations; Faire intervenir un électricien qualifié afin de remplacer les matériels présentant des détériorations</p>
