### Propriétaire et adresse du bien immobilier :

Monsieur FABRE Jean-Luc  
289 AVENUE MARECHAL FOCH  
65700 MAUBOURGUET

### Diagnostic réalisé par:

Prestations	Conclusion
<b>A</b> Amiante	Dans le cadre de la mission, il n'a pas été repéré de matériaux et produits susceptibles de contenir de l'amiante.
<b>T</b> Etat Termite /Parasitaire	Il n'a pas été repéré d'indice d'infestation de termites. <b>Rapport valable jusqu'au 21/11/2019</b>
<b>G</b> Gaz	L'installation comporte des anomalies de type A2 qui devront être réparées dans les meilleurs délais. <i>L'installation était alimentée le jour de la visite : OUI</i>
<b>E</b> Électricité	L'installation intérieure d'électricité comporte une ou des anomalies pour laquelle ou lesquelles il est vivement recommandé d'agir afin d'éliminer les dangers qu'elle(s) présente(nt). <i>L'installation était alimentée le jour de la visite : OUI</i>
<b>ER</b> ESRIS	Le bien est situé dans le périmètre d'un plan de prévention des risques naturels (Inondation) Le bien n'est pas situé dans le périmètre d'un plan de prévention des risques miniers Le bien n'est pas situé dans le périmètre d'un plan de prévention des risques technologiques Zone sismique défi

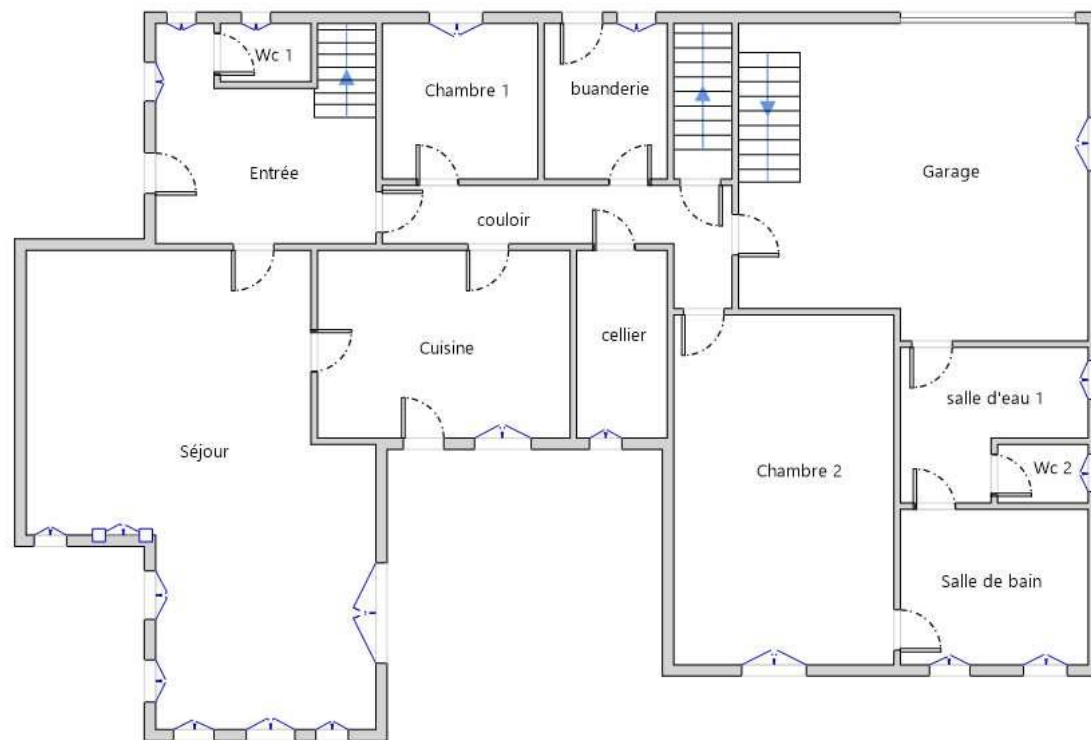
Rez-de-chaussée

**Planche (croquis) de repérage technique effectué par le cabinet : Maison du Diag, auteur : COUSTEAU Thomas**  
**Dossier n° 1904/FABRE/11588 du 22/05/2019**  
**Adresse du bien : 289 AVENUE MARECHAL FOCH 65700 MAUBOURGUET**

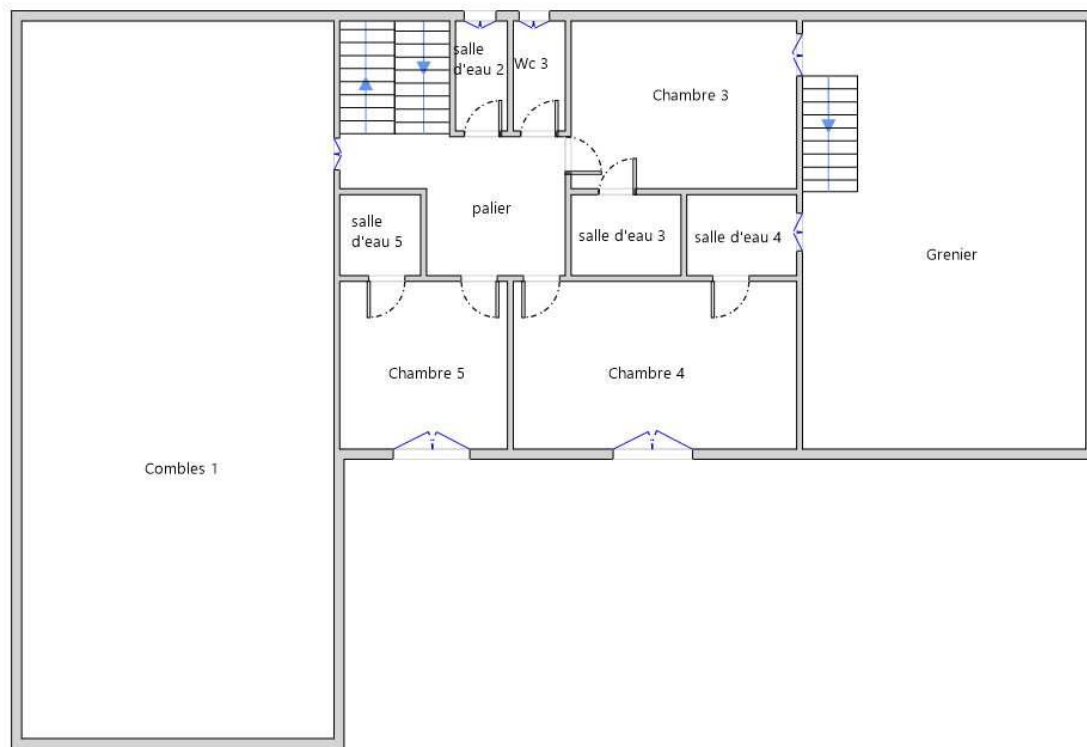
1er Etage

**Planche (croquis) de repérage technique effectué par le cabinet : Maison du Diag, auteur : COUSTEAU Thomas**  
**Dossier n° 1904/FABRE/11588 du 22/05/2019**  
**Adresse du bien : 289 AVENUE MARECHAL FOCH 65700 MAUBOURGUET**

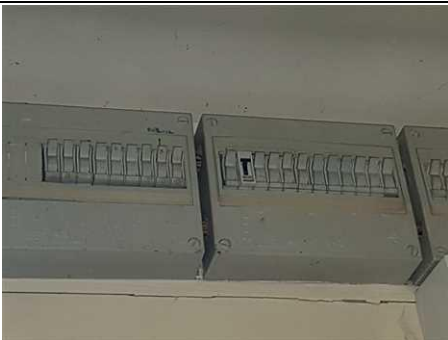
Photo PhEle001

Libellé de l'anomalie : B4.3 c Plusieurs circuits disposent d'un conducteur neutre commun dont les conducteurs ne sont pas correctement protégés contre les surintensités.

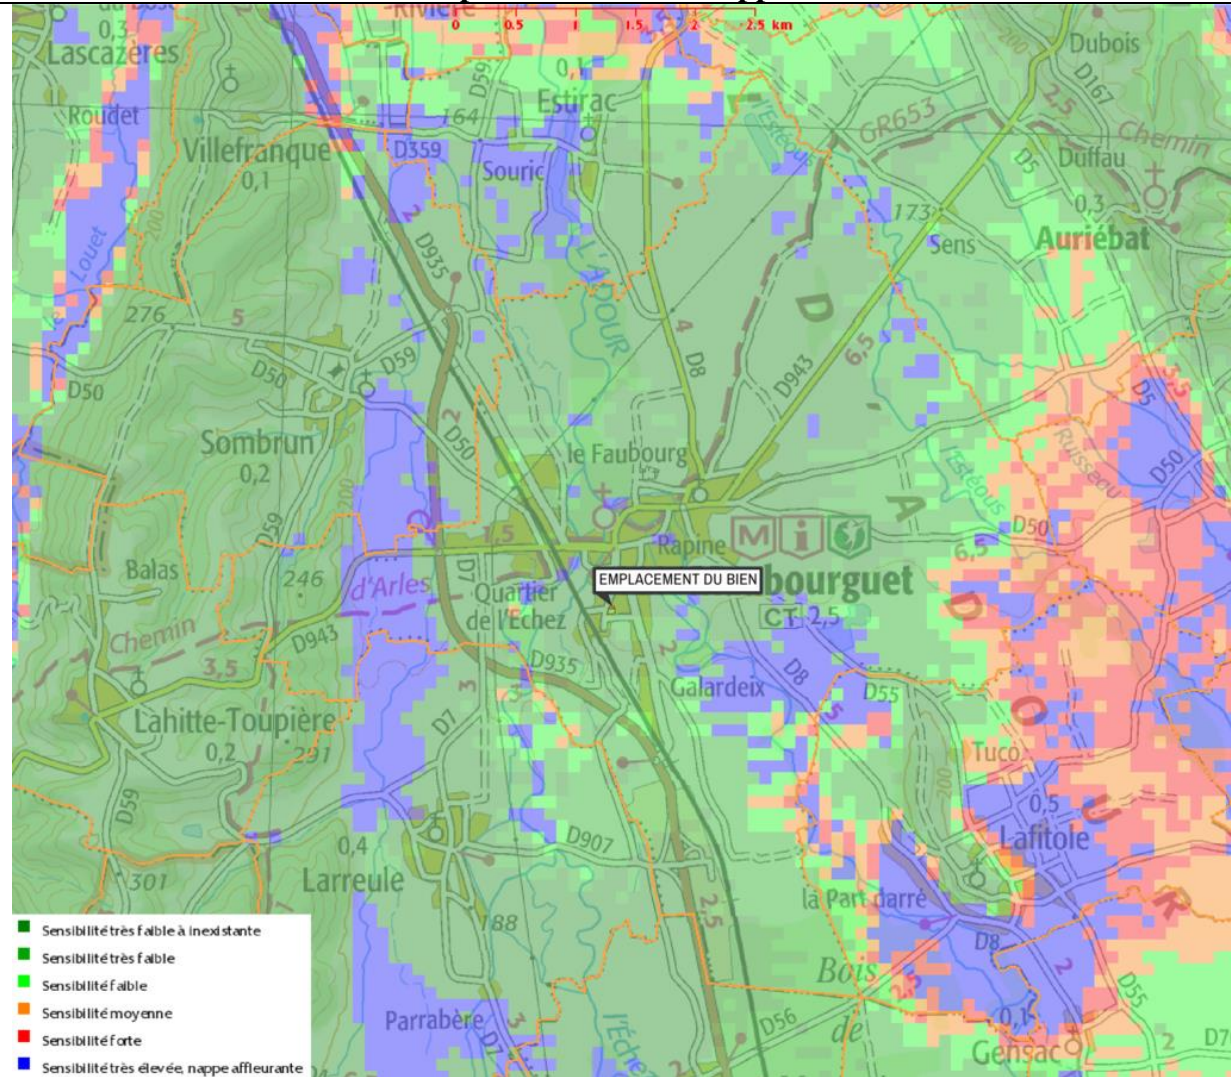
Inondation par remontées de nappes naturelles - Plan de prévention Informatif - Immeuble exposé

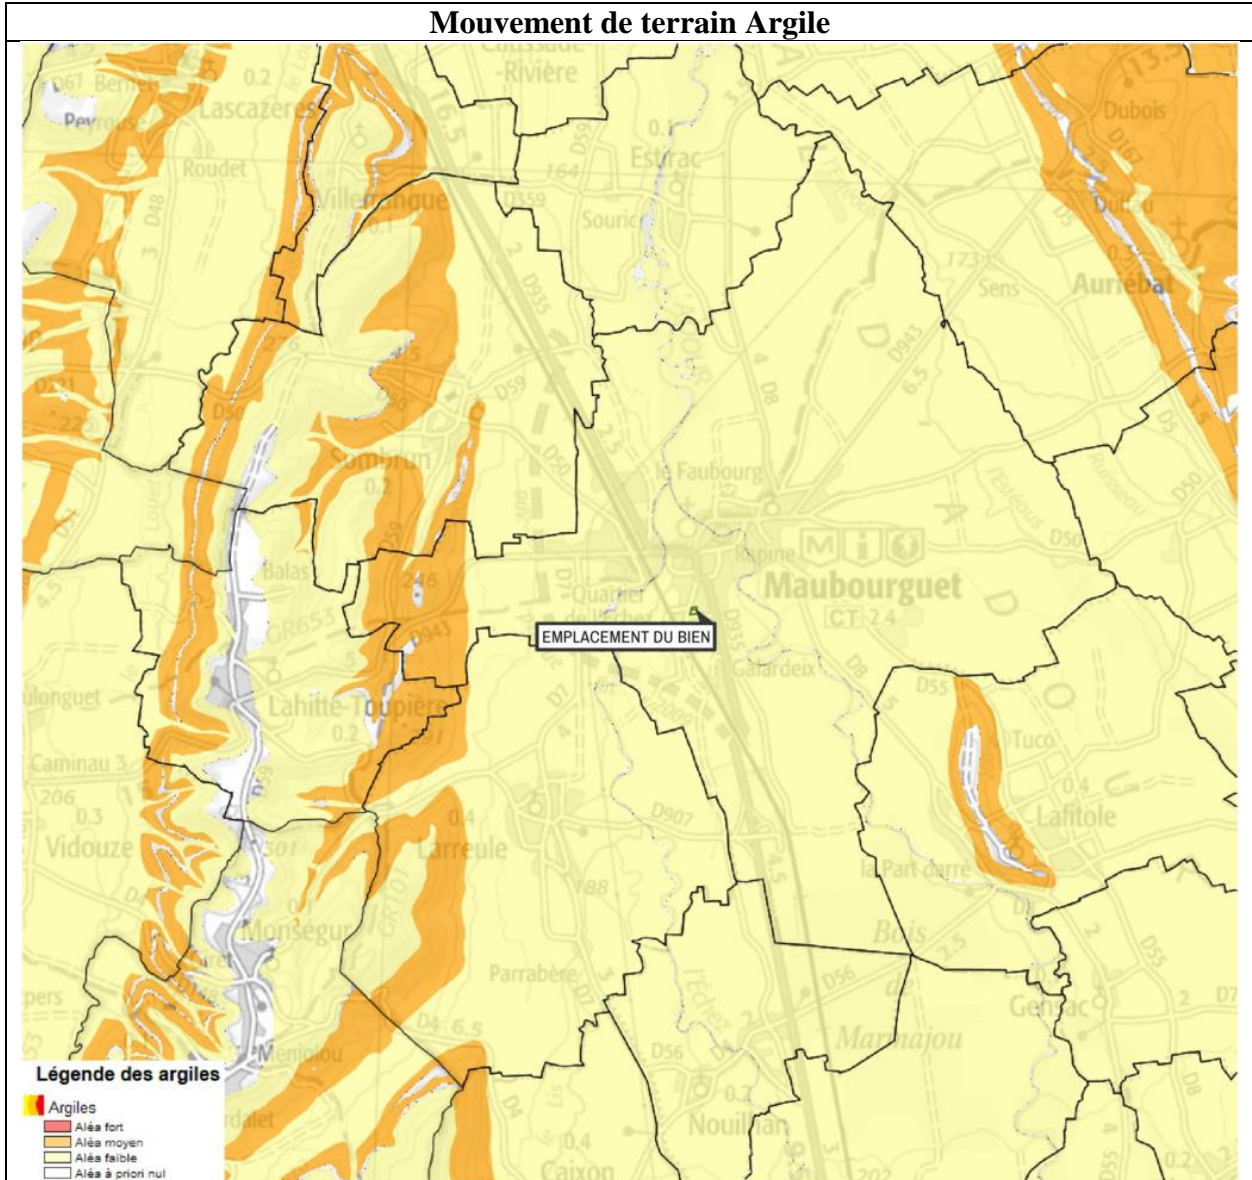
Mouvement de terrain Argile - Plan de prévention Informatif - Immeuble exposé
