Bien immobilier expertisé : 1 PLACE DE L ARTIGUELONGUE
65200 POUZAC

871370

Visite effectuée le : 2017/05/19
Nature / état de l'immeuble :

La SYNTHÈSE des CONCLUSIONS

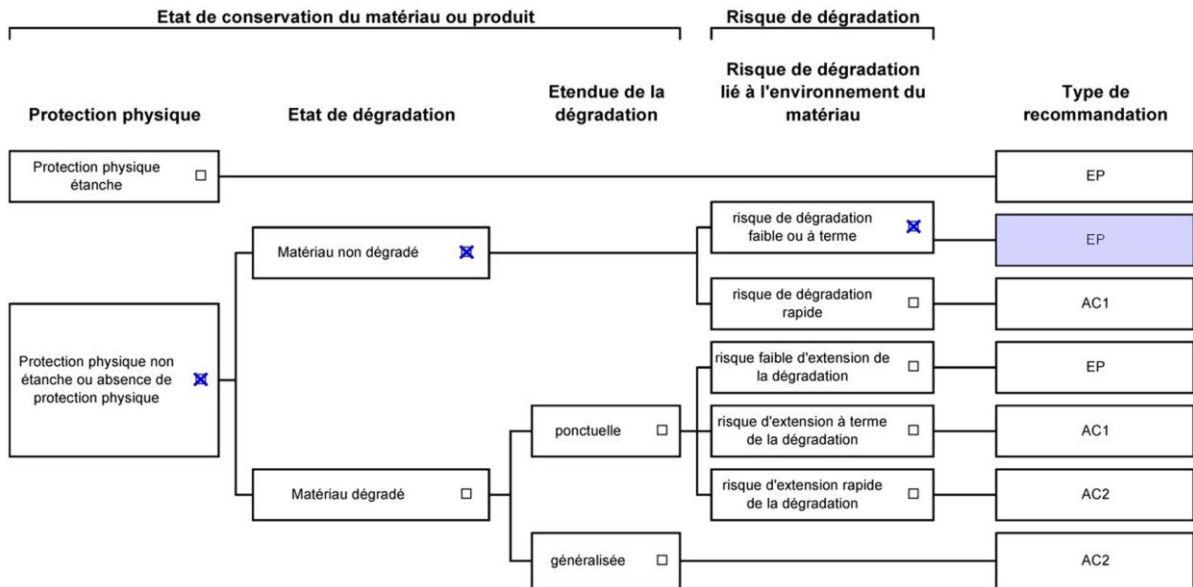
Matériau : Plaques ondulées (fibres-ciment)

Résultat EP : Il est recommandé de réaliser une évaluation périodique.

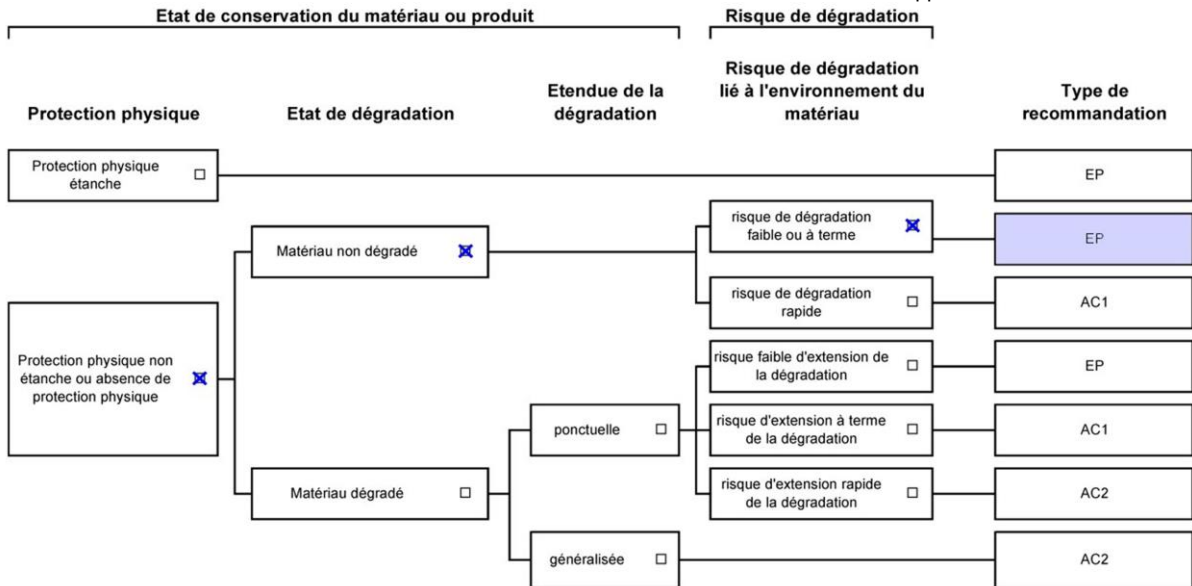
Dossier n° 871370
 Date de l'évaluation : 2017/05/19
 Bâtiment / local ou zone homogène : Extérieur - Toiture
 Identifiant Matériau : 0001
 Matériau : Ardoises (composites)
 Résultat EP : Il est recommandé de réaliser une évaluation périodique.

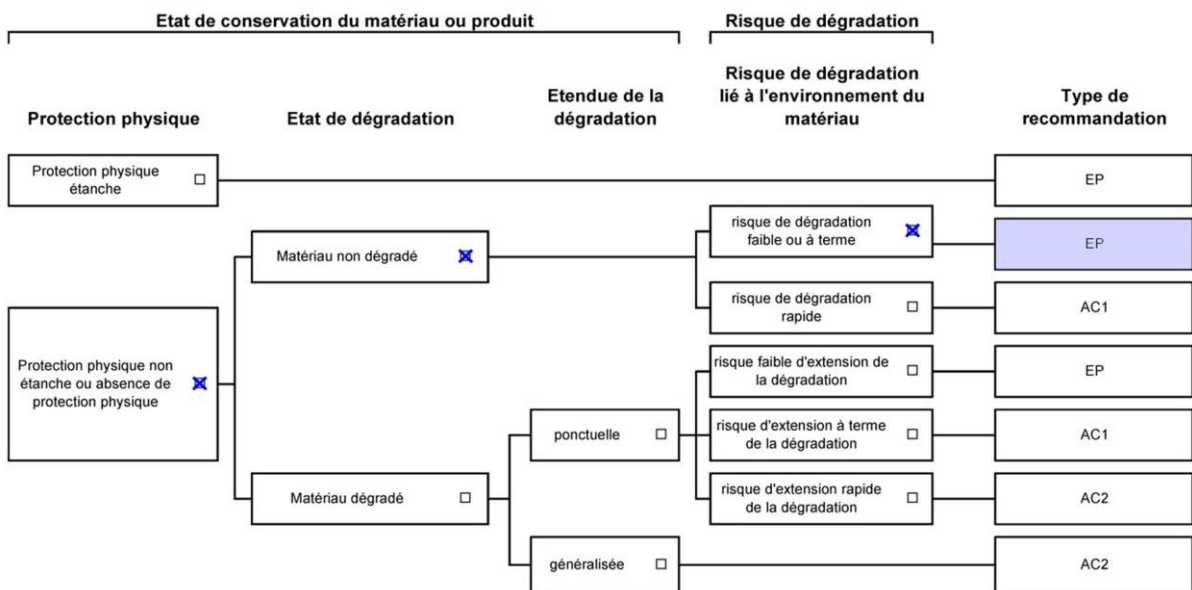
Dossier n° 871370
 Date de l'évaluation : 2017/05/19
 Bâtiment / local ou zone homogène : Extérieur - Toiture
 Identifiant Matériau : 0002
 Matériau : Ardoises (fibres-ciment)
 Résultat EP : Il est recommandé de réaliser une évaluation périodique.

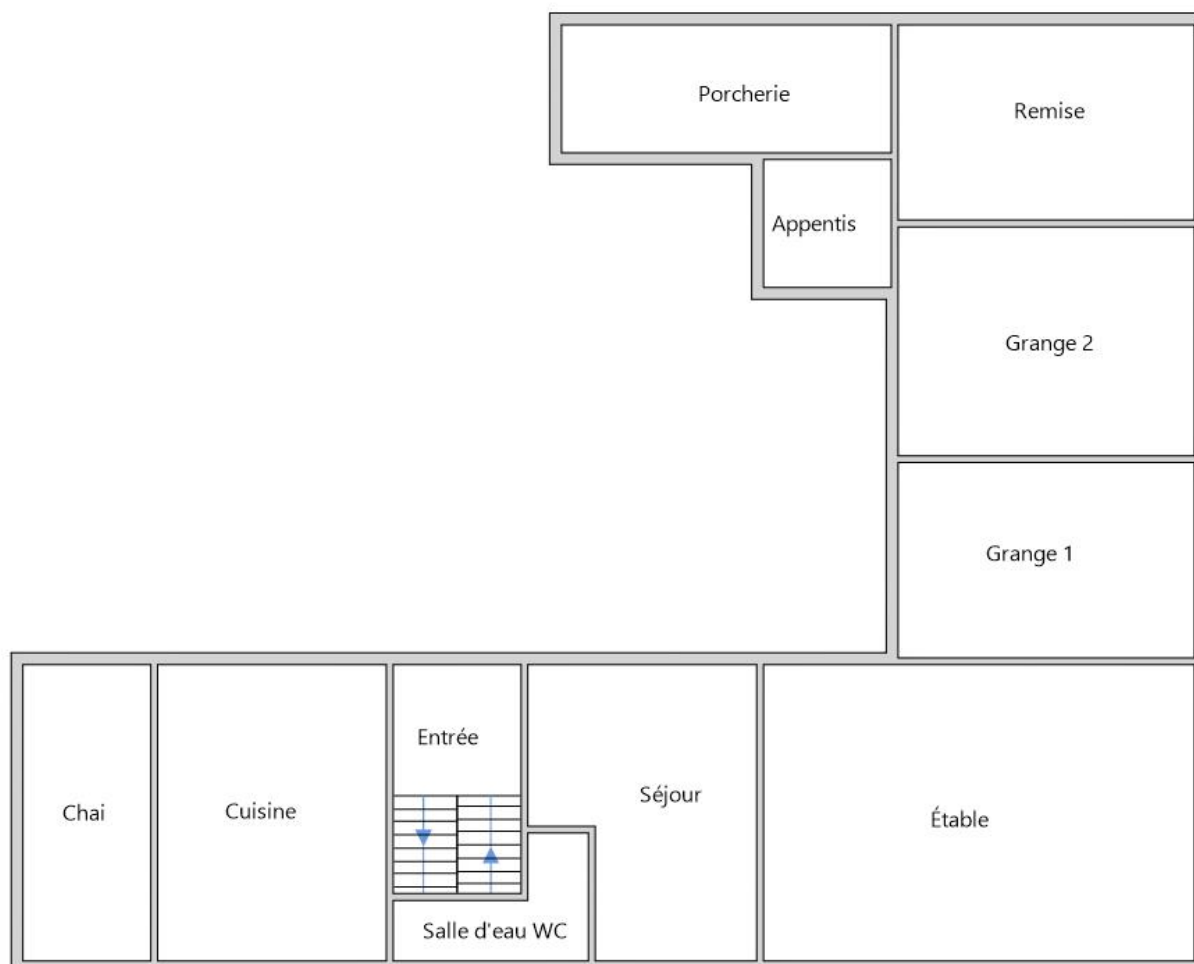
Planche (croquis) de repérage technique effectué par le cabinet : ALLODIAGNOSTIC, auteur : Yannick LOUBEAU
Dossier n° 871370 du
Adresse du bien : 1 PLACE DE L ARTIGUELONGUE 65200 POUZAC

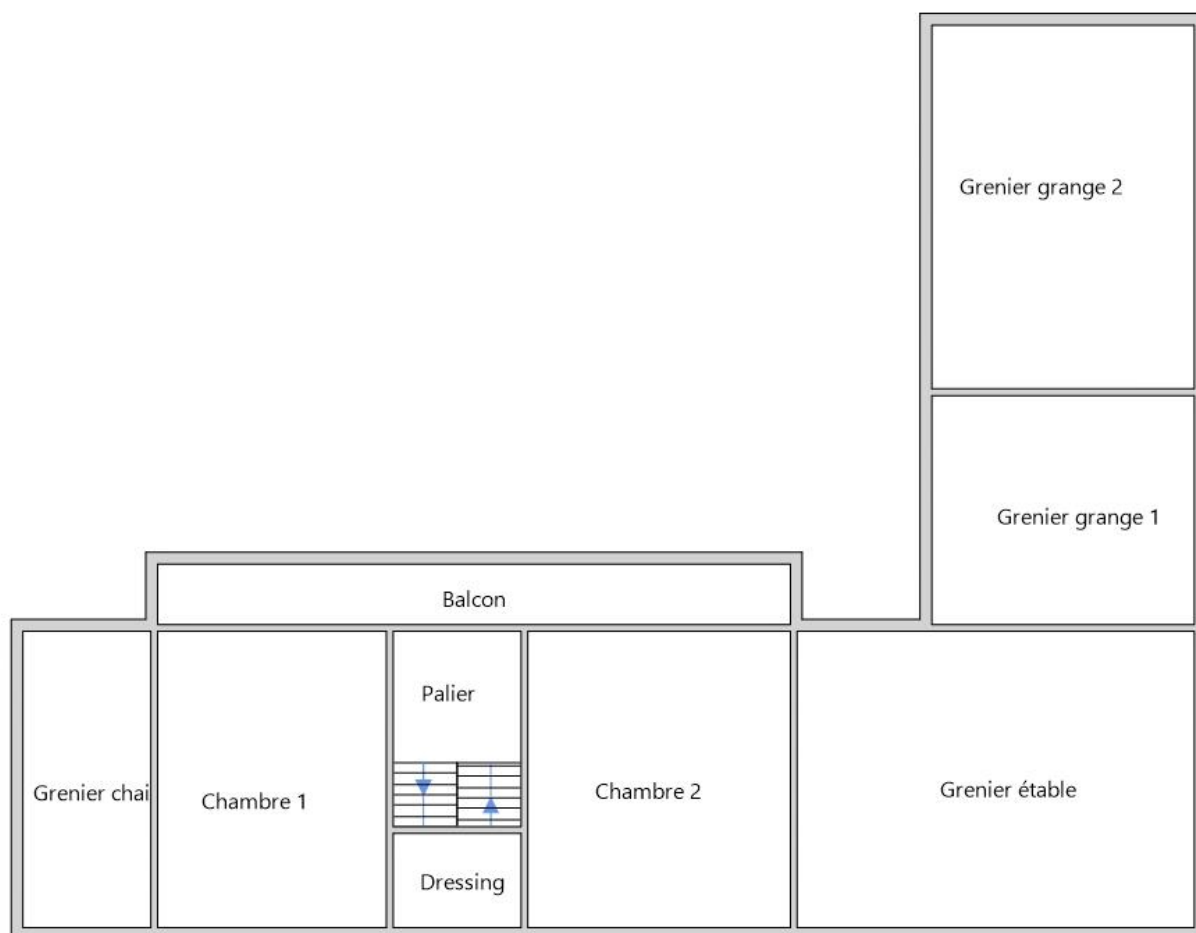
Planche (croquis) de repérage technique effectué par le cabinet : ALLODIAGNOSTIC, auteur : Yannick LOUBEAU
Dossier n° 871370 du
Adresse du bien : 1 PLACE DE L ARTIGUELONGUE 65200 POUZAC

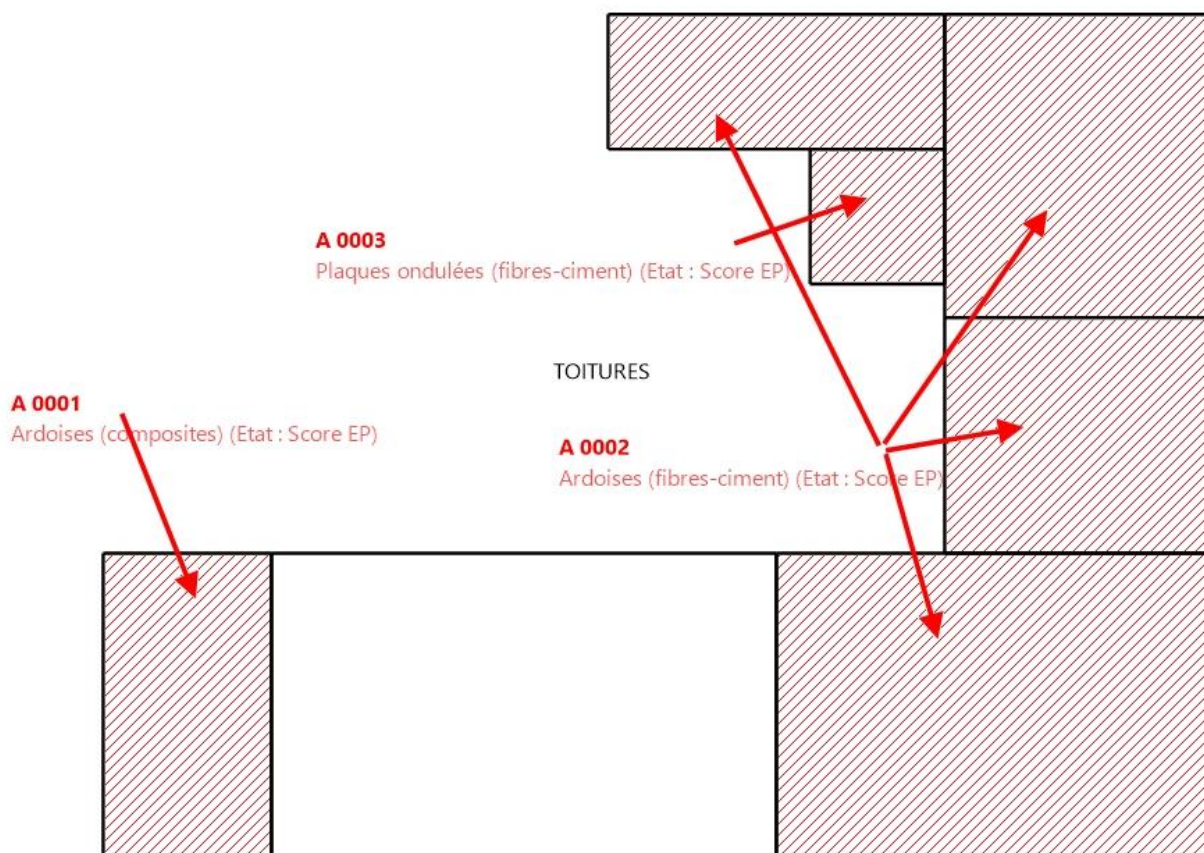
Planche (croquis) de repérage technique effectué par le cabinet : ALLODIAGNOSTIC, auteur : Yannick LOUBEAU
Dossier n° 871370 du
Adresse du bien : 1 PLACE DE L ARTIGUELONGUE 65200 POUZAC
