SUD DIAGNOSTIC BATIMENT

Dossier Technique Immobilier

Numéro de dossier : 2016/11/07-00011D

Localisation du ou des bâtiments :
Département : **65190**
Commune : **SINZOS**
Adresse : **5 rue du Pic du Midi**

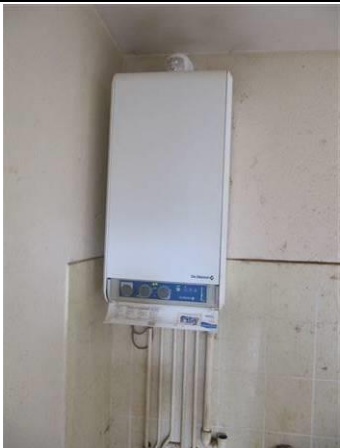
<p>Photo n° Gaz001 Localisation : G1 Chaudière DE DIETRICH (Type : Raccordé) Localisation sur croquis : G1</p>

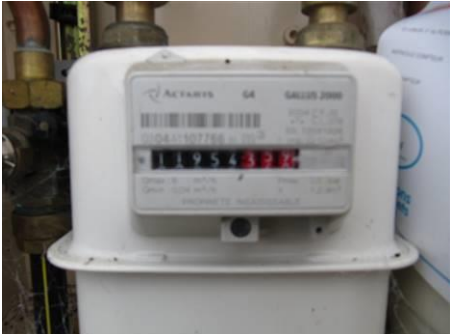
<p>Photo n° Gaz002 Localisation : G2 Chaudière DE DIETRICH (Type : Raccordé) Localisation sur croquis : G2</p>
 	<p>Photo n° du Compteur Gaz Localisation : Photo du Compteur</p>

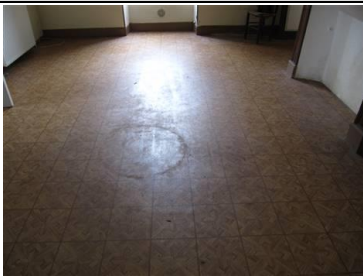
Localisation	Identifiant + Description	Photo
RDC - Pièce 1	<p>Identifiant: A1 Description: Dalles de sol Liste selon annexe.13-9 du CSP: B</p>

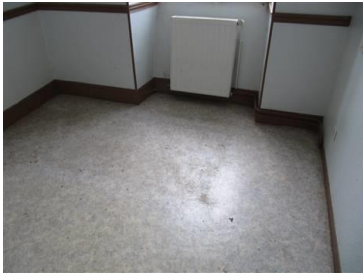
RDC - Pièce 2	<p>Identifiant: A2 Description: Dalles de sol Liste selon annexe.13-9 du CSP: B</p>

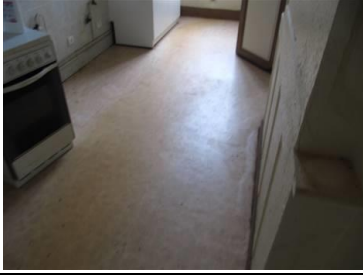
RDC - Cuisine	<p>Identifiant: A3 Description: Dalles de sol Liste selon annexe.13-9 du CSP: B</p>

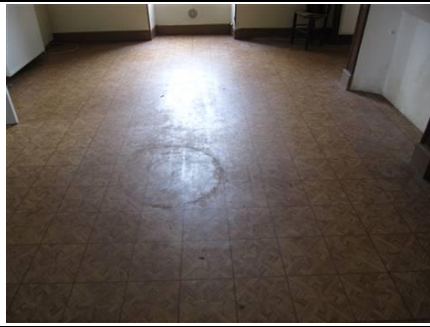
Photo n° A001
Localisation : RDC - Pièce 1
Ouvrage : Planchers
Partie d'ouvrage : Dalles de sol
Description : Dalles de sol
Localisation sur croquis : A1

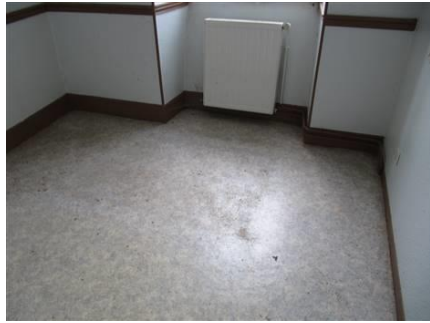
Photo n° A002
Localisation : RDC - Pièce 2
Ouvrage : Planchers
Partie d'ouvrage : Dalles de sol
Description : Dalles de sol
Localisation sur croquis : A2

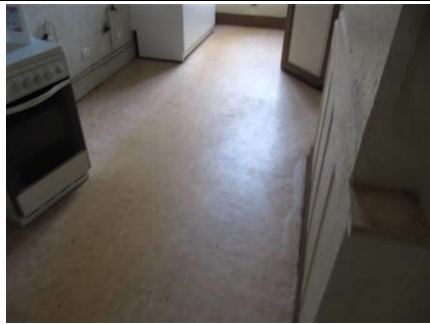
Photo n° A003
Localisation : RDC - Cuisine
Ouvrage : Planchers
Partie d'ouvrage : Dalles de sol
Description : Dalles de sol
Localisation sur croquis : A3
