# Synthèse Dossier de Diagnostic Technique

Réf. : DIA-MAC00-1409-031

**Propriétaire :** Madame Barbara SMITH  
**Adresse du bien :** à l'Escloupé, 32170 MONT DE MARRAST

**Nature du bien :** Maison individuelle  
**Localisation du bien :** Sans objet  
**Numéro de lot :** Sans objet  
**Date du permis de construire :** Avant 1949  
**Date limite de validité :** 17/02/2016  
**Référence client :**

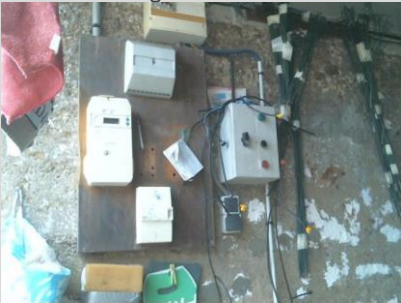
N° article (1)	Libellé des anomalies	Commentaire	N° article (2)	Libellé des mesures compensatoires (3) correctement mises en œuvre
B1.3 b	<p>Le dispositif assurant la coupure d'urgence n'est pas situé à l'intérieur du logement ou dans un emplacement accessible directement depuis le logement.</p> <p><i>En cas d'électrification d'un occupant, il est vital de couper l'alimentation le plus rapidement possible (il ne faut pas perdre de temps à chercher les clés de la porte d'entrée).</i></p>	<p>- Annexe Garage</p>

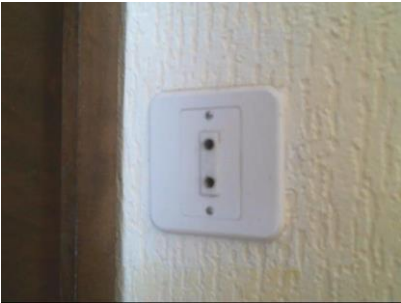
B3.3.6 a	<p>Des circuits ne comportent pas de conducteur de protection relié à la terre</p>

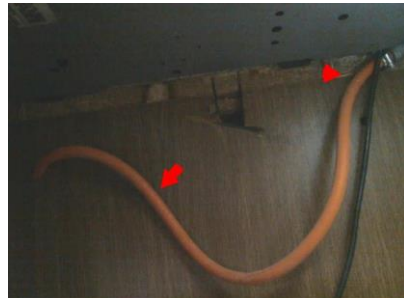
Point de contrôle n° (3)	Type d'anomalie (A1(4), A2(5), DG(6), ou 32c (7))	Libelle des anomalies et recommandations	Photos
14) Raccordement en gaz des appareils par tuyaux non rigides	A1	La date limite d'utilisation du tuyau d'alimentation n'est pas lisible ou est dépassée.
