## Etat de l'Installation Intérieure d'Electricité

Numéro de dossier : 0991  
Date du repérage : 16/01/2018  
Heure d'arrivée : 09 h 00  
Durée du repérage : 03 h 25

Type d'immeuble : ..... **Maison individuelle**  
Adresse : ..... **chemin du sarrat (avezac village)**  
Commune : ..... **65130 AVEZAC-PRAT-LAHITTE**  
Département : ..... **Hautes-Pyrénées**  
Référence cadastrale : ..... **AB238 , identifiant fiscal : NC**  
*Désignation et situation du ou des lot(s) de copropriété :*  
**Lot numéro Non communiqué,**  
Périmètre de repérage : ..... **habitation et annexes sur sa parcelle 10 mètres autour des batis**  
Année de construction : ..... **avant 1949**  
Année de l'installation : ..... **Inconnue**  
Distributeur d'électricité : ..... **EDF**  
Parties du bien non visitées : ..... **Néant**

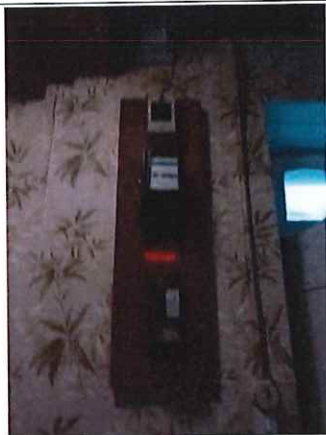
Domaines	Anomalies
2. Dispositif de protection différentiel à l'origine de l'installation / Prise de terre et installation de mise à la terre	La valeur de la résistance de la prise de terre n'est pas adaptée au courant différentiel résiduel (sensibilité) du ou des dispositifs différentiels protégeant l'ensemble de l'installation électrique.

Photo 991E1  
 Localisation : Entrée  
 Libellé de l'anomalie : compteur, DDR500mA, tableau

**1- Nous vous recommandons de prendre contact avec EDF pour le changement du DDR500mA qui ne disjoncte pas sous test.**

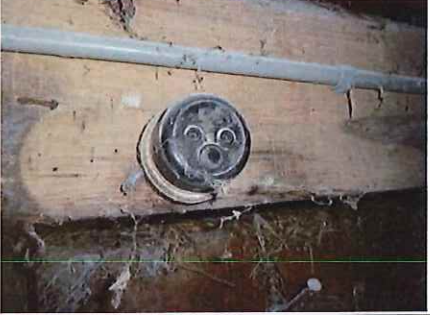
<p>Photo 991E4                  Localisation : habitation annexe                  Libellé de l'anomalie : bloc de prise sans broche de terre en saillie avec fusible</p>

**2-Nous vous recommandons de faire appel à un électricien professionnel pour réparer à minima les anomalies relevées et de faire le bilan de l'installation qui comprend des matériels obsolètes, une terre non conforme...**

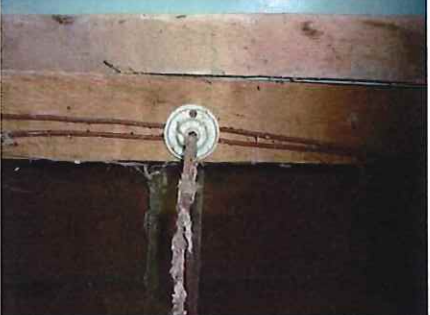
6. Matériels électriques vétustes, inadaptés à l'usage	L'installation comporte au moins un matériel électrique vétuste. <b>Remarques :</b> appareillage inter-prise, canalisation métal, conducteur
IC. Socles de prise de courant, dispositif à courant différentiel résiduel à haute sensibilité	Au moins un socle de prise de courant n'est pas de type à obturateur
	Au moins un socle de prise de courant ne possède pas un puits de 15 mm.

<p>Photo 991E5                  Localisation : grenier 1                  Libellé de l'anomalie : conducteur obsolète, appareillage porcelaine obsolète</p>

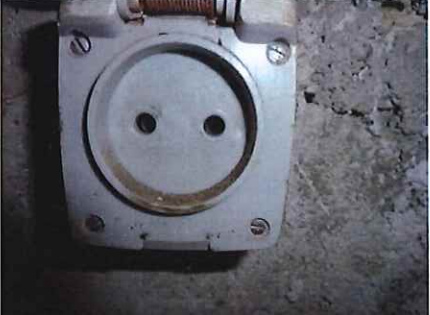
<p>Photo 991E6                  Localisation : habitation, annexe                  Libellé de l'anomalie : bloc de prise sans broche de terre</p>

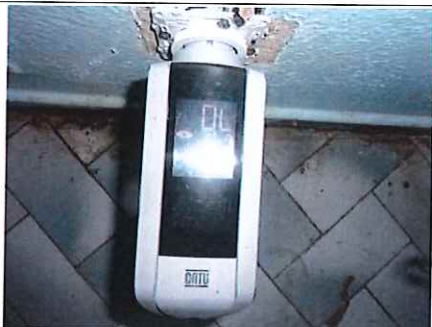
Photo 991E7  
Localisation : Cuisine  
Libellé de l'anomalie : bloc de prise avec broche terre non reliée
