Dossier de Diagnostic Technique

MISSION N° : 650100211

Adresse : **7 Avenue du Pic du Midi**
 Ville : **65320 BORDERES SUR L'ECHEZ**

Type : Maison	Nbre pièces : /	Lot : 274
Cadastre : AR 274	Bâtiment : /	Lot secondaire : /
Porte : /	Date de visite : 15/06/2018	Escalier : /
Accompagnateur : Mr Vaquéro Jonathan et Mlle Dandrau Nathalie (PROPRIETAIRE)	Opérateur : HOLZER Frédéric	Étage : RDC

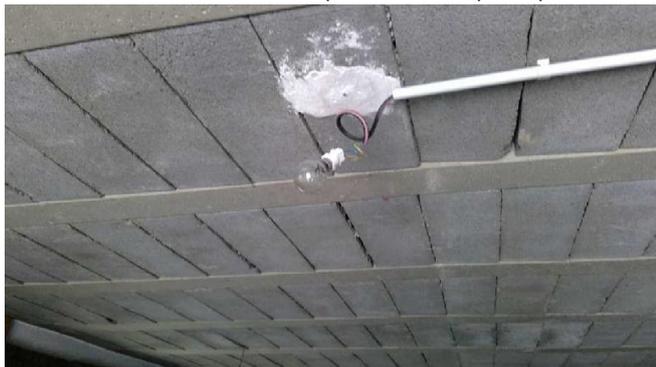
B.8.3 e) : Au moins un conducteur isolé n'est pas placé sur toute sa longueur dans un conduit, une goulotte, une plinthe ou une huisserie, en matière isolante ou métallique, jusqu'à sa pénétration dans le matériel électrique qu'il alimente.

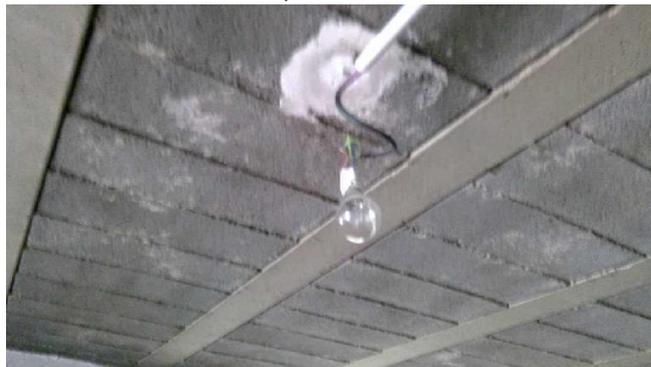
B.8.3 e) : Au moins un conducteur isolé n'est pas placé sur toute sa longueur dans un conduit, une goulotte, une plinthe ou une huisserie, en matière isolante ou métallique, jusqu'à sa pénétration dans le matériel électrique qu'il alimente.

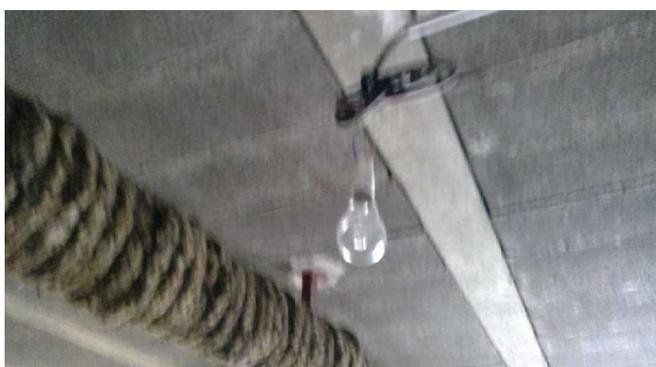
B.8.3 e) : Au moins un conducteur isolé n'est pas placé sur toute sa longueur dans un conduit, une goulotte, une plinthe ou une huisserie, en matière isolante ou métallique, jusqu'à sa pénétration dans le matériel électrique qu'il alimente.

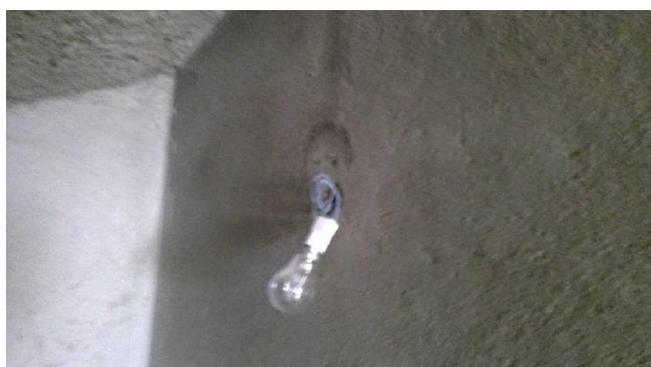
B.8.3 e) : Au moins un conducteur isolé n'est pas placé sur toute sa longueur dans un conduit, une goulotte, une plinthe ou une huisserie, en matière isolante ou métallique, jusqu'à sa pénétration dans le matériel électrique qu'il alimente.

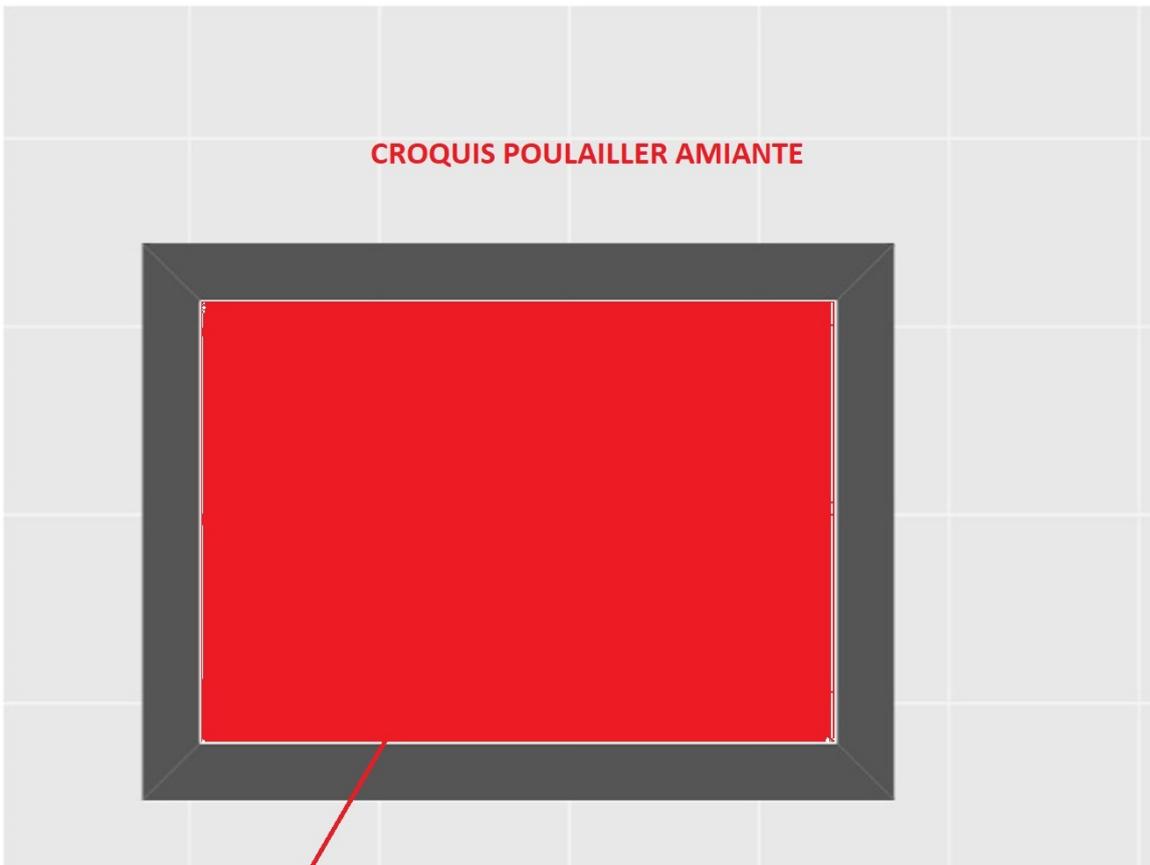
CROQUIS POULAILLER AMIANTE

Dans le cadre réglementaire de la mission décrit au paragraphe 2.2, il a été repéré des matériaux et produits contenant de l'amiante sur décision de l'opérateur (jugement personnel) dans :
Poulailler (Plaques)

Plaques fibrociment amiantées

Une ou plusieurs évaluations périodiques sont recommandées

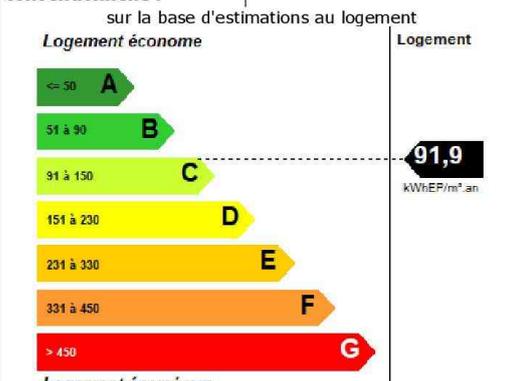
<p>Logement économe</p> <p>Logement</p> <p>91,9 kWh_{EP}/m².an</p> <p>Logement énergivore</p>

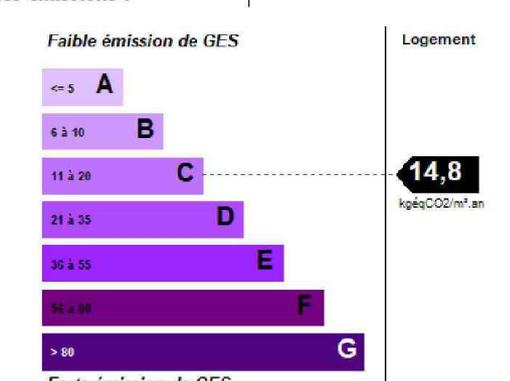
<p>Faible émission de GES</p> <p>Logement</p> <p>14,8 kg éqCO₂/m².an</p> <p>Forte émission de GES</p>
